OLAVI PENTTILÄ
PUUKERROSTALOJEN KOSTEUDENHALLINTAPROSESSI JA
SEN KEHITTÄMINEN

Diplomityö

Tarkoitus on selvittää kosteudenhallinnan riskikohtia puukerrostalojen rakentamisessa. Työssä käsitellään SRV:n ja Stora Enson Wood City -projektin 8-kerroksista asuinkerrostaloa, jonka runko rakennetaan massiivisista LVL-elementeistä. Diplomityö on osa TTY:n, Stora Enson ja ympäristöministeriön yhteistä tutkimushanketta, jonka johtajana toimii Juha Vinha. Hankkeeseen tehdään samanaikaisesti myös toinen diplomityö kosteusmittauksiin liittyen, jonka suorittaa Sami Musakka.

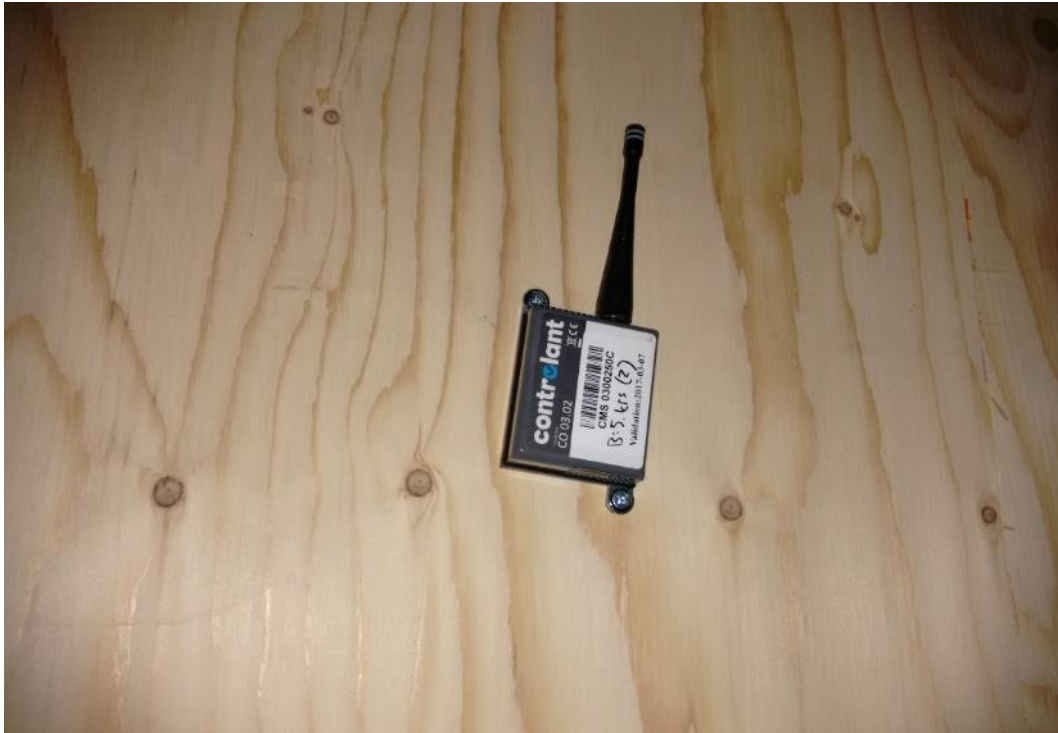
SRV:llä oli omat olosuhdemittaukset useassa paikassa. Näitä mittauksia asennettiin seinille seuraamaan lähinnä sisätilojen lämpötilaa, kuten kuvassa 3.1. SRV:n mittarit olivat mallia Controlant CO 03.02 Humidity & Temperature Logger.

Kuva 3.1 SRV:n käyttämä mittari rakennuksen 5. kerroksen huoneen seinässä.

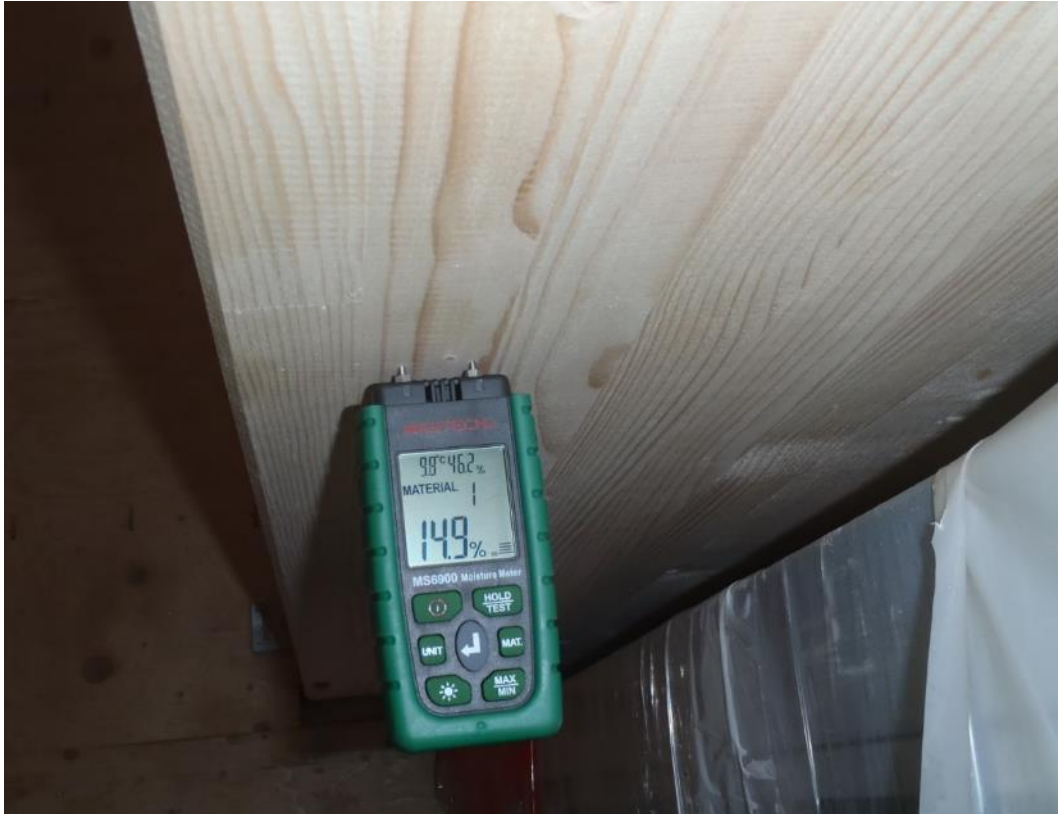
Kapasitiivinen pintakosteusmittari antoi myös hyvin vaihtelevia tuloksia riippuen hieman mittauskulmasta, mittaussuunnasta ja muista seikoista. Samalta kohtaa mitattuna samalla tiheysasetuksella vaihtelu oli yleensä $\pm 1,0$ paino-% suuruusluokkaa, mutta myös muutama selvästi eroava tulos mitattiin. Näiden kokeiden perusteella LVL-levyjen kosteuspiitoisuuden mittaus piikki- ja pintakosteusmittauksilla oli kovin epäluotettavaa. Joitain eroja kosteuspiitoisuuksissa (erityisesti leikkauspinoilla) on ehkä mahdollista kartoittaa, mutta saatuihin kosteusprosenttien arvoihin on syytä suhtautua varauksella. CLT:n mittaaminen sen sijaan onnistuu, johtuen puun suuremmasta osuudesta ja liimakerrosten vähäisyydestä. Tästä esimerkki Mastech-piikkimittarilla mitattuna kuvassa 3.4.

***Kuva 3.4** Mastech-piikkimittari ja mittaus CLT-pilarista, josta saatiin oikean suuntainen tulos.*

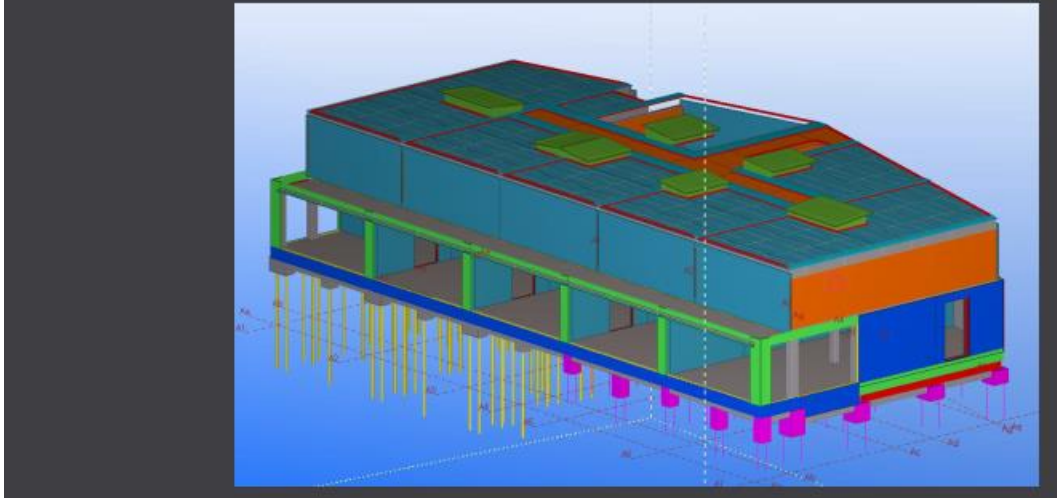
3. KRS PADOTUSPUUT, KEVYTKATOKSET, EPDM1

Ensimmäisessä kosteudenhallintasuunnitelmassa on mainittu työmaan runkovaiheen aikaiseksi ilman kosteuden tavoitearvoksi alle 75 % RH. Lisäksi mainitaan, että alempia kerroksia tulee lämmittää, jotta ne eivät kastu liikaa. Myöhemmin suunnitelmassa kerrotaan, että kuivatuksen aikana, lämmöneristysten valmistuttua, sisäilman lämpötila tulisi olla yli 10 °C ja ilman suhteellisen kosteuden 45-55 % RH. Suunnitelmassa kuvataan rakennuksen suojausmenetelmiä, kuten kumikaistojen ja suojakatosten käyttöä kuvan 4.3 mukaisesti ja varastoinnin periaatteita sekä toimintaa vesivahinkotilanteessa.

Kuva 4.3 Ensimmäisen kosteudenhallintasuunnitelman mukaisia suojausmenetelmiä. Punaiset kaistat ovat EPDM-kumisia suoja liitoksille.

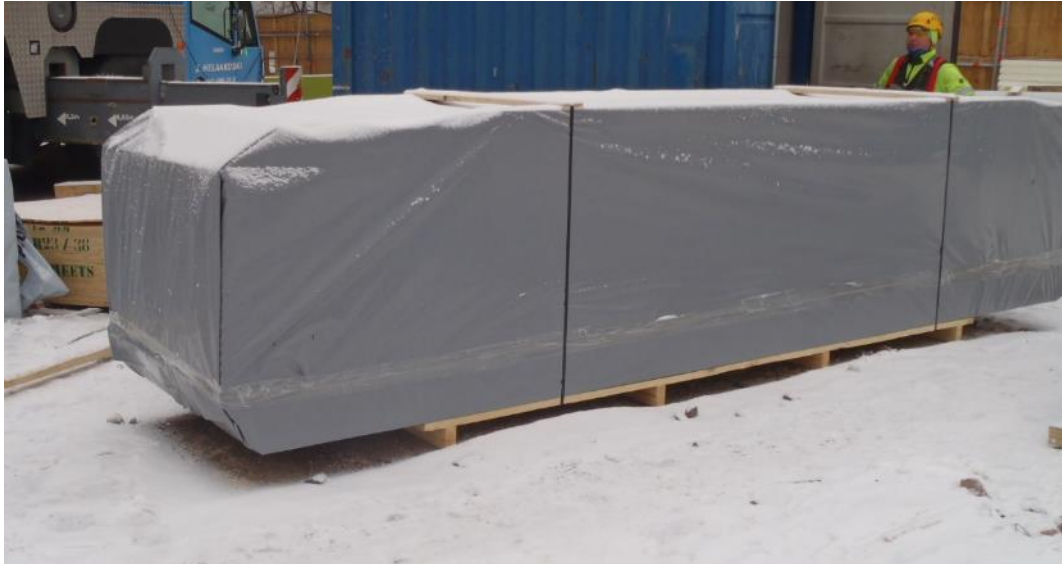
varastointiaika olisi mahdollisimman lyhyt. Elementit olivat suojattuna kosteudelta muoveissa ja ne asetettiin irti maasta puiden päälle tasaiselle pihalle kuvan 4.4 mukaisesti. Elementtien suojaukset avattiin jonkin aikaa ennen paikalle nostoa ja asennusta. Pääsääntönä oli, että elementit eivät ole yli päivää avoimena työmaalla, vaan jos asennukset viivästyvät, ne on suojattava. Kun kantavat seinät saatiin asennettua, tavoitteena työmaalla oli asentaa seuraavan kerroksen lattia mahdollisimman nopeasti, jotta sade saataisiin ohjattua edes osittain pois rakennuksen sisältä.

Kuva 4.4 Puuelementtien varastointia työmaalla suojattuna.

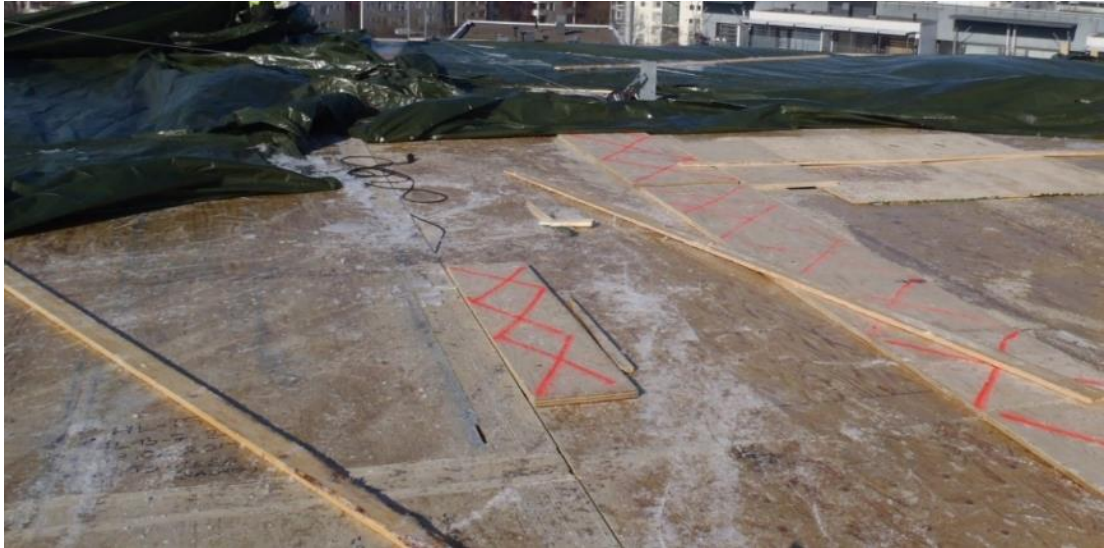
Kuva 4.5 Käytävän ja kylpyhuone-elementtien aukot on peitetty vanerilevyillä sadeveden valumisen ehkäisemiseksi.

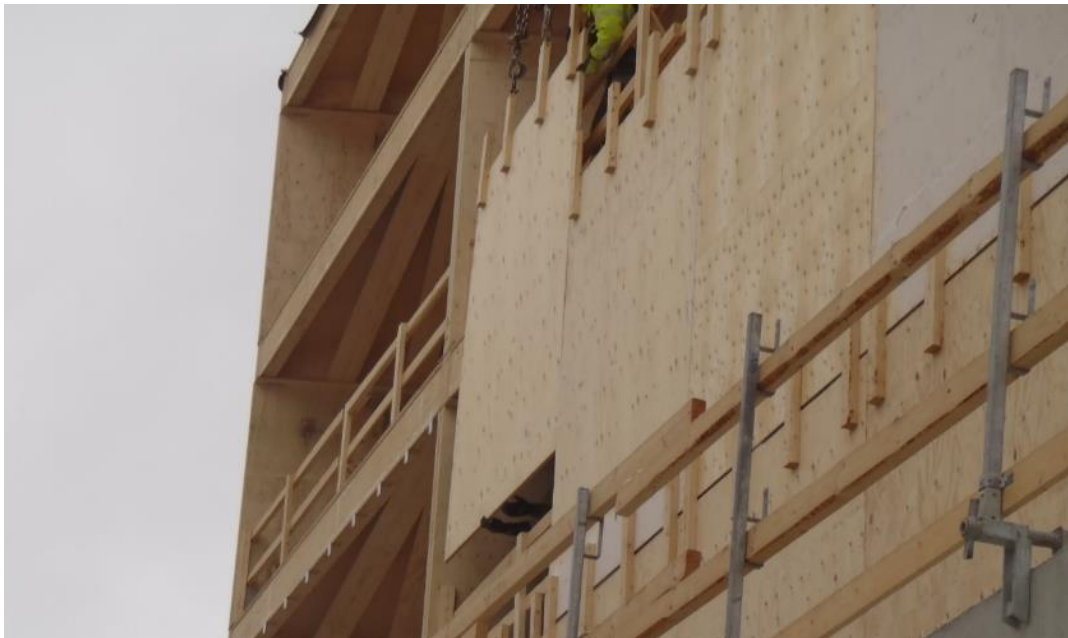
Myös avonaiset pitkät julkisivut suojattiin kevyillä LVL-levyillä, jotka kiinnitettiin laudoilla ja kulmarauodoilla kuvan 4.6 mukaisesti. Levyjen alareunat tiivistettiin vaahtomuovikaistalla, mikä ei joka kerroksessa ollut aina täysin tiivis. LVL-levyt oli alun perin suunniteltu jätettäväksi seinärakenteen sisään, mutta kosteusriskien vähentämiseksi ne kuitenkin irrotettiin ennen julkisivuelementin asennusta. Tämä johtui siitä, että levyjen kuivuminen julkisivun asennuksen jälkeen olisi hankala varmistaa.

Kuva 4.6 Julkisivun kevyiden LVL-levyjen asennusta.

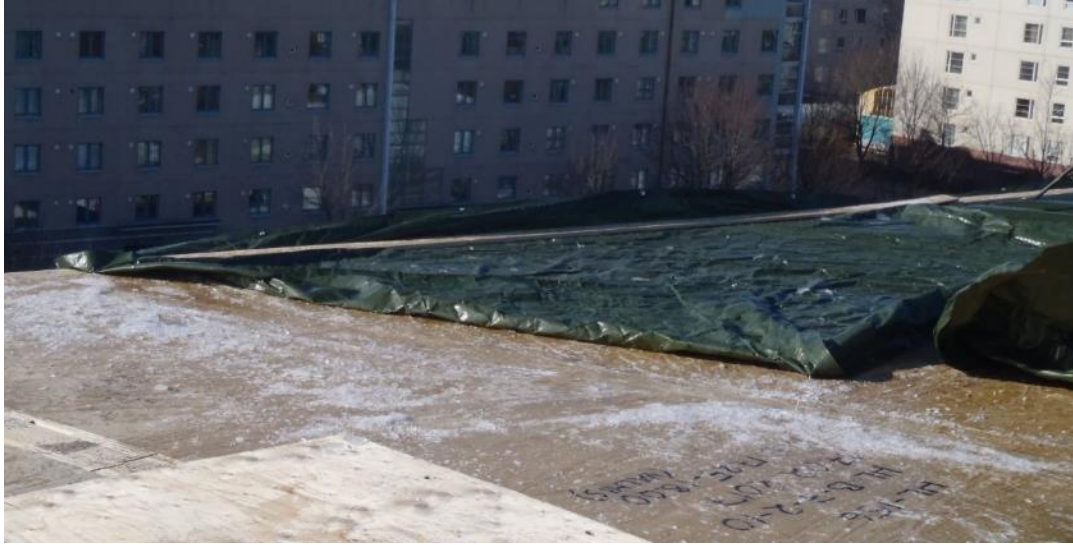
pidempi tauko rungon asennuksissa, tällöin 8. kerroksen lattia oli suojattu pressuilla kauttaaltaan, kuten kuvassa 4.7.

Kuva 4.7 Katon pressutusta laudoilla kiinnitettynä. Osa pressuista on jo poistettu etualalta.

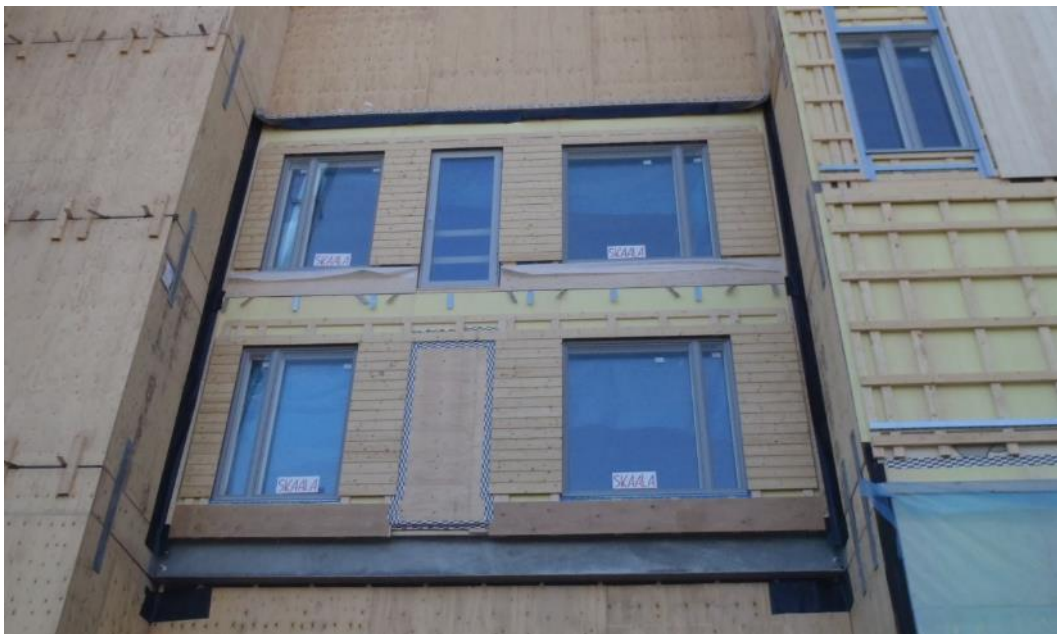
Kuva 4.8 Julkisivuelementtien väliaikainen suojaus mustilla kumikaistoilla.

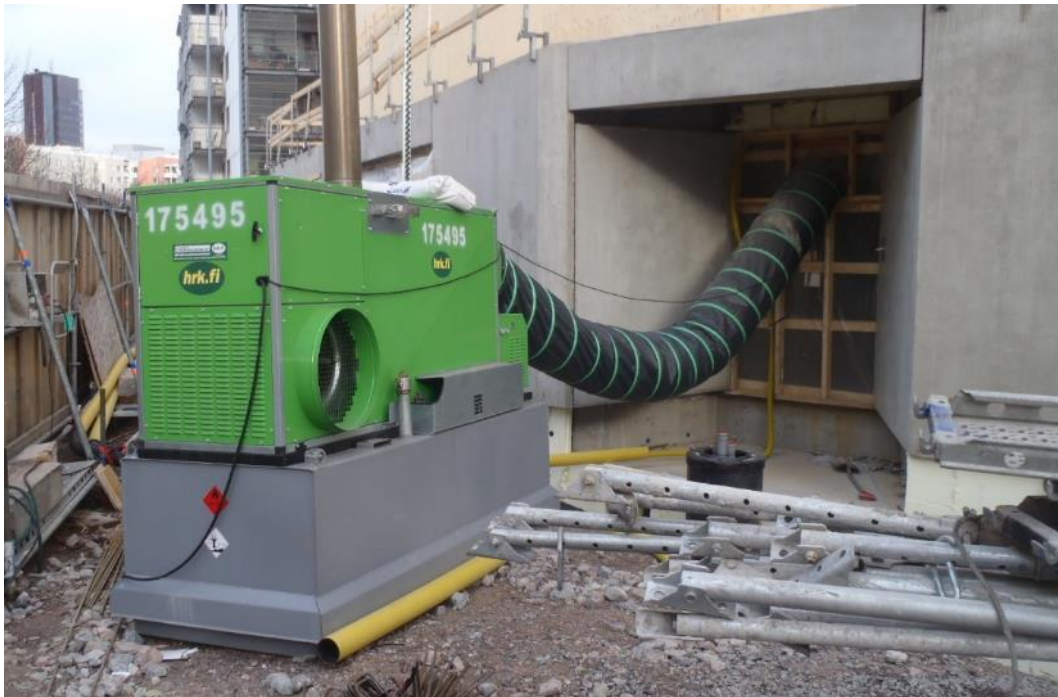
Helmikuun lopulla lämmitykset siirrettiin A-talon teltaan betonivalujen lämmittämiseksi. B-talon lämmitykset keskeytettiin. Tämä aiheutti rakennuksen viilenemisen ja lopulta kuivumisen pysähtymisen. Maaliskuun puolivälissä lämmitykset kytkettiin uudelleen ja lämmitysputket vedettiin tällä kertaa myös alempiin puurakenteisiin kerroksiin.

Kuva 4.9 Toinen polttoöljytoimisista lämpökonteista.

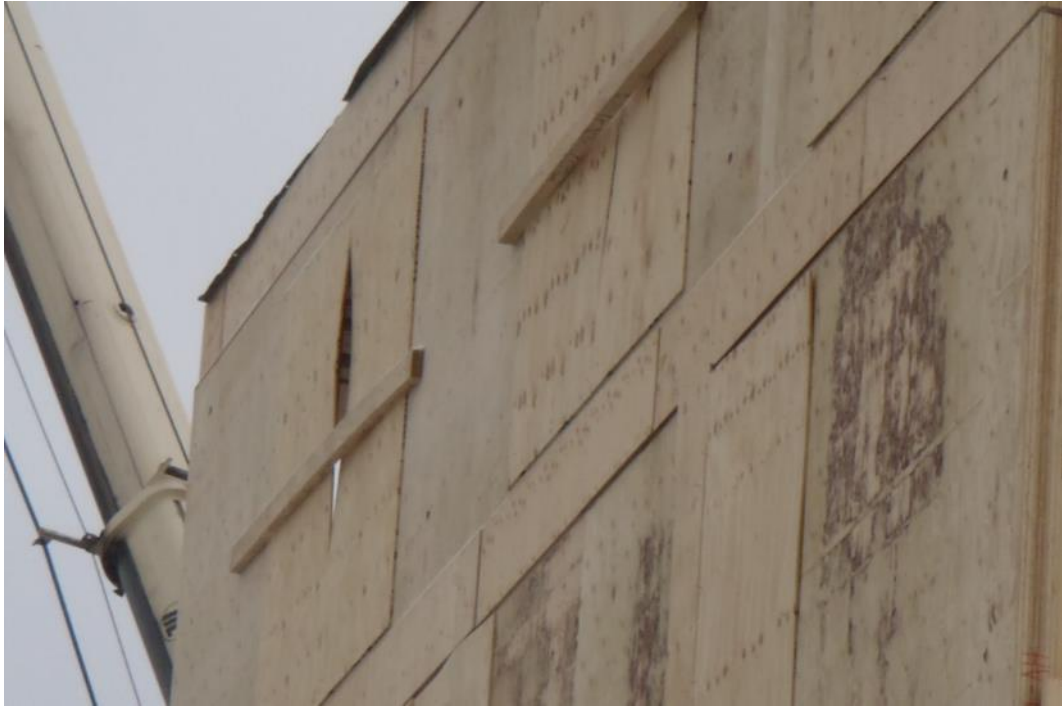
Kuva 4.10 Tuuletusrako järjestettynä rakennuksen päädyn vanerisuojaan.

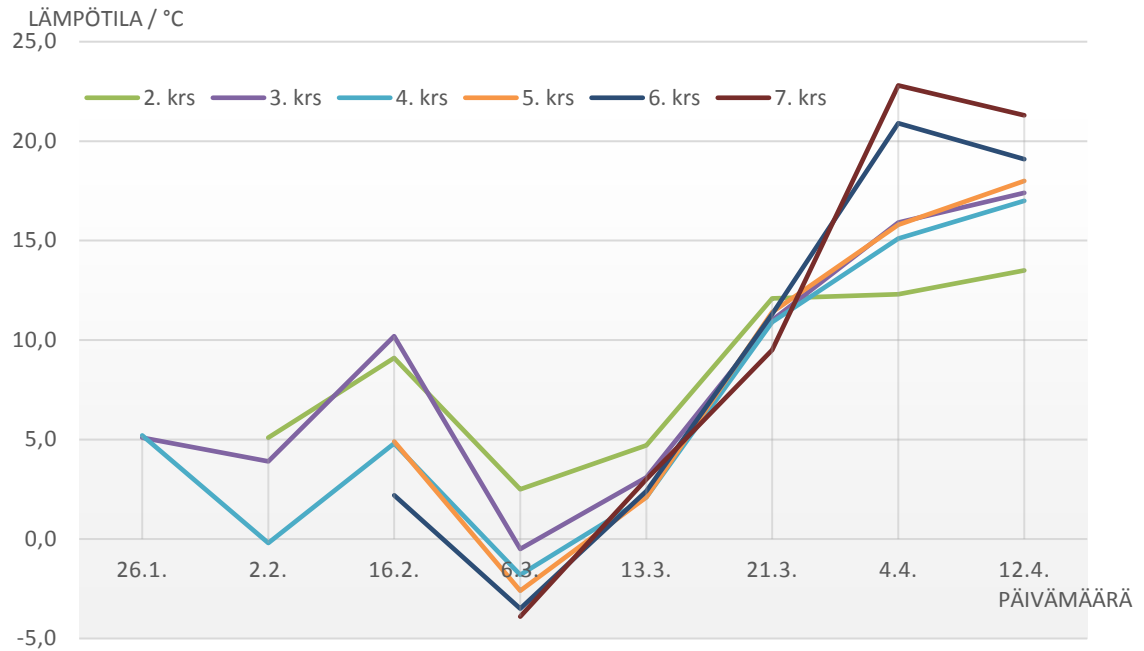
Kuva 4.11 Työmaan lämpötilamittauksia mitattuna käytävältä työmaavierailuiden aikana. Lämmityksen uudelleen aloitus n. 13.3. näkyy selvästi.

Yleensäkin ylempät kerrokset ovat ainakin rakennuksen katon valmistuttua (maaliskuun loppuun) lämpimämpiä, kun lämmin ilma nousee ylös. Kuvaajista on helppo huomata hetki (16.2. jälkeen), jolloin lämmitys työmaalla lopetettiin ja noin 13.3., jolloin se aloitetaan uudestaan. Tämän jälkeen ilman suhteelliset kosteudet putoavat nopeasti ja lämpötilat nousevat.

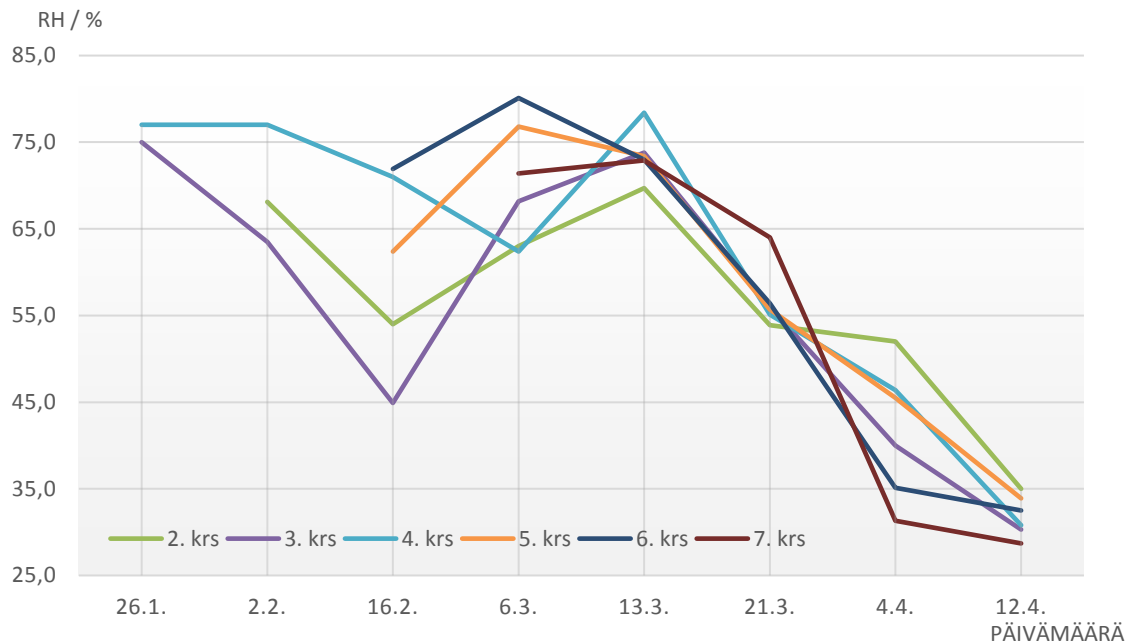
Kuva 4.12 Työmaan ilmankosteusmittauksia mitattuna käytävältä työmaavierailuiden aikana. Lämmityksen uudelleen aloitus n. 13.3. näkyy selvästi.

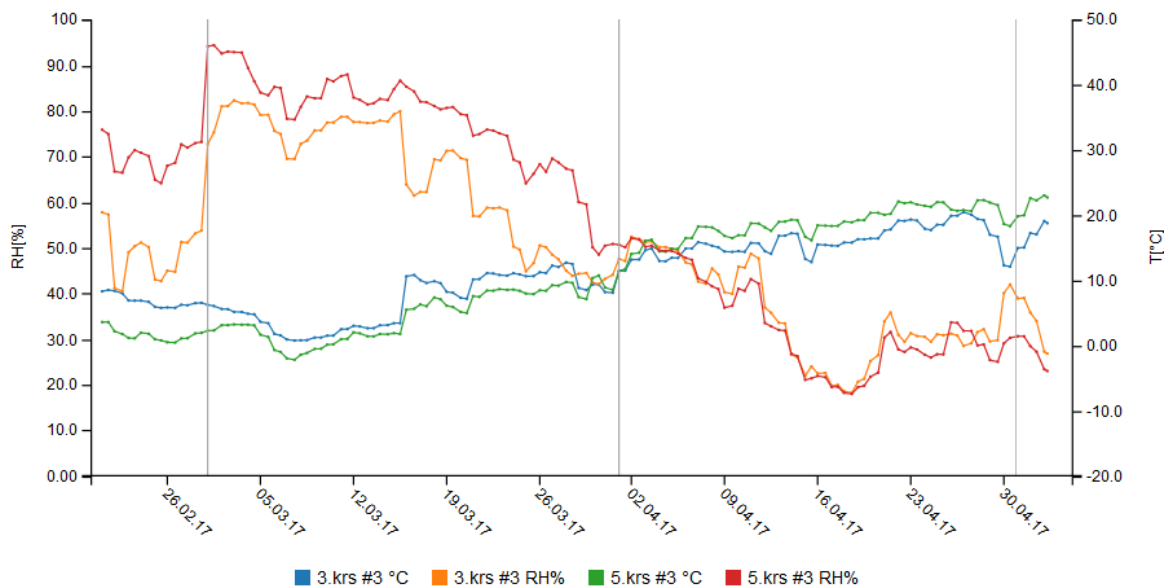
Kuva 4.13 RF-SensIT:n olosuhdemittauksia 2. kerroksen (kuvassa 3. krs) ja 4. kerroksen (5. krs) katosta.

Mittauspisteiden sijainti aina samassa kohtaa kerroksittain aiheutti sen, että tulokset olivat yleisesti ottaen hyvin samansuuntaisia. Näin on mahdollista vertailla eri kerrosten eroja. Esimerkiksi neljännen kerroksen suhteelliset kosteudet olivat alkuun huomattavasti korkeampia, koska piste sijaitsee lähempänä rakennuksen holvilta valuvia vesiä. Rakennuksen kuivuttua riittävästi, huhtikuun alkuun mennessä, toisen kerroksen ilman suhteelliset kosteudet olivat hieman korkeampia. Tämä saattoi johtua betonikerroksen kuivumisen tuomasta kosteuslisästä. Mittauspisteet sijaitsivat kuitenkin yleisesti ottaen kosteassa kohdassa ja koko rakennuksen olosuhteet olivat yleisesti ottaen hieman kuivemmat.

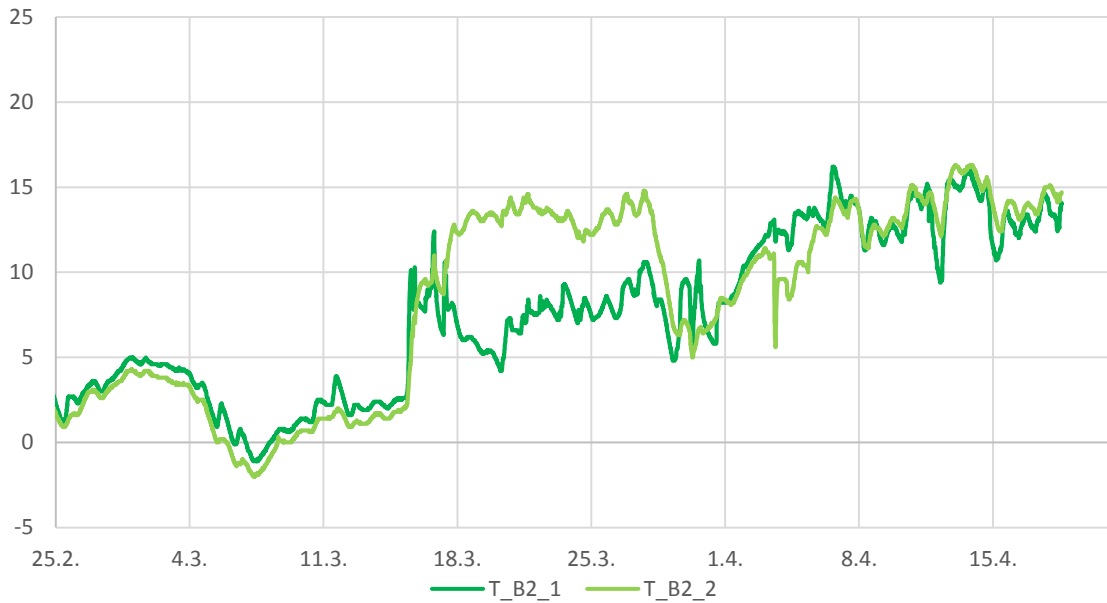
Kuva 4.14 SRV:n lämpötilamittaukset 2. kerroksen päätyhuoneesta. Pystyakselin asteikko on °C ja vaaka-akselilla on päivämäärä.

Tuloksista on huomattavaa, että vertailtaessa arvoja esimerkiksi RF-SensIT:n mittauksiin samasta kerroksesta, lämpötilat ovat yleisesti ottaen hieman matalampia ja ilman suhteelliset kosteudet hieman korkeampia. Tämä johtuu todennäköisesti siitä, että mittauspisteet sijaitsevat päätyhuoneessa. Päätyhuoneet olivat alttiimpina sään vaikutuksille, kuin keskihuoneessa käytävän vieressä sijaitsevat kohdat.

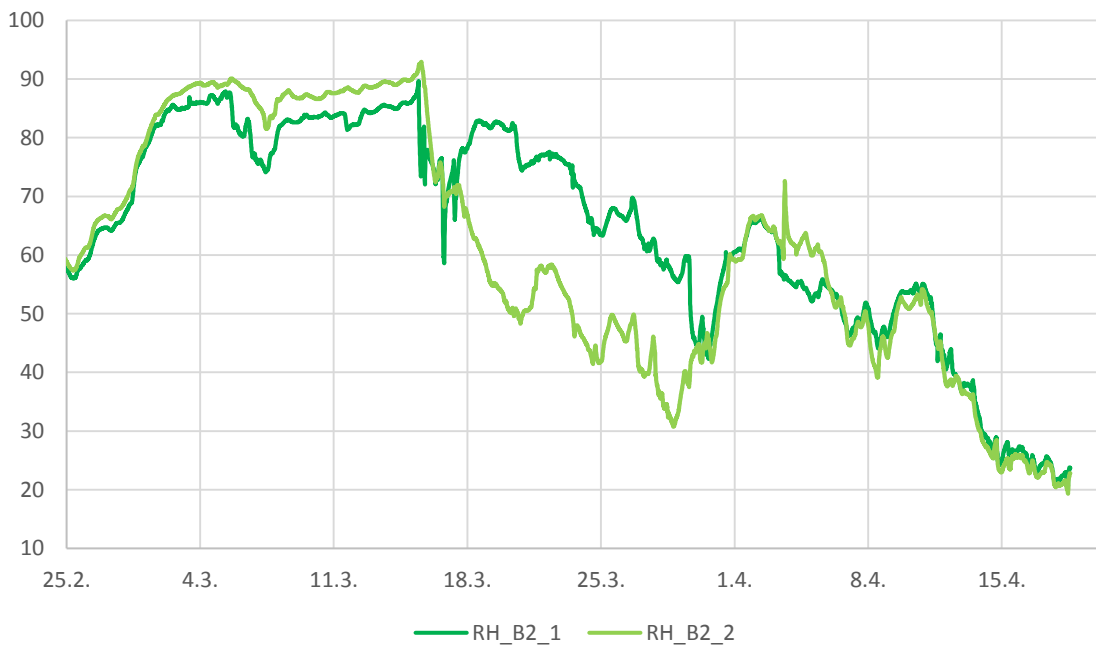
Kuva 4.15 SRV:n kosteuspitoisuusmittaukset 2. kerroksen päätyhuoneesta. Pystyakselin asteikko on % ja vaaka-akselilla on päivämäärä.
