# Vaativan korjaushankkeen riskien ja epävarmuuksien hallinta hankesuunnitteluvaiheessa

*Vaativien korjaushankkeiden johtaminen  
-tutkimuksen osaraportti 3*

ULRIKA UOTILA, ARTO SAARI & JUHA-MATTI JUNNONEN  
**Vaativan korjaushankkeen riskien ja epävarmuuksien hallinta  
hankesuunnitteluvaiheessa**

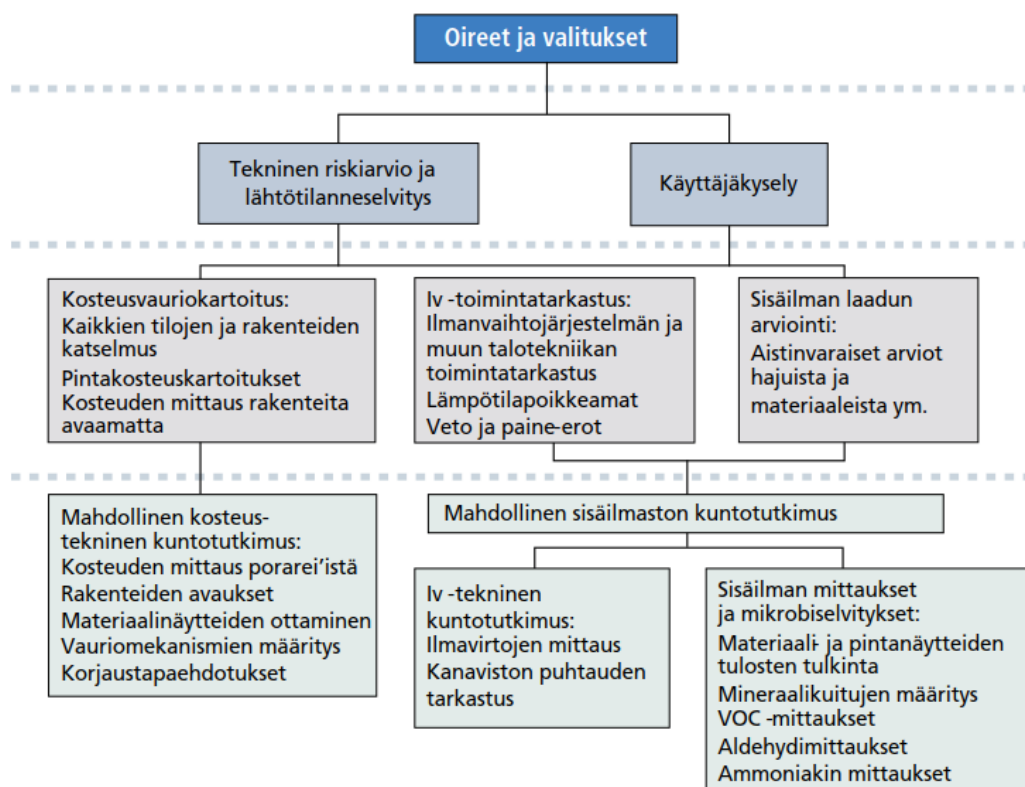
**Kuva 2.** Sisäilmaongelmaisen koulun tutkimisen ja arvioinnin vaiheet. (Asikainen, V., 2008)

Kuvassa 2 on esitetty koulurakennuksen sisäilmaproessin vaiheet oireista ja valituksista käyttäjäkyselyihin ja tekniseen riskiarviointiin päättyen mahdolliseen sisäilmaston kuntotutkimukseen.

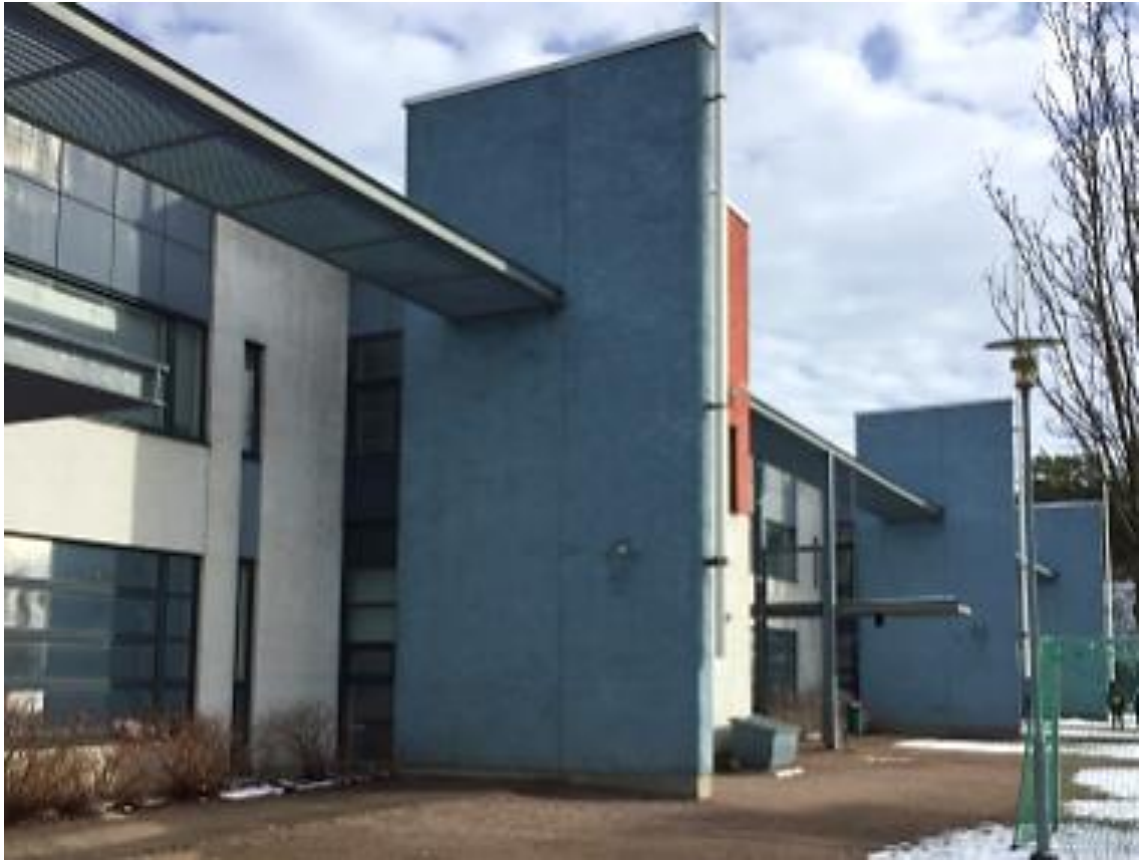
*Kuva 21. Valkoisen talon seinälinja on monimuotoinen.*

Valkoisen talon julkisivuilla on lukuisia nurkkauksia ja kulmauksia, minkä vuoksi riskialttiita rakenneliittyymiä on runsaasti. Rakennuksessa ei ole salaojia, ja se on perustettu hyvin matalalle. Seinustoiden lähellä on monin paikoin kasvillisuutta ja talvisin lumi kiinnostuu seinää vasten aiheuttaen sulaessaan kosteusrasitusta. Myös ikkunoiden pellitysten ja peitekotelointien liittymissä on havaittu tutkimuksissa rakoja, joiden kautta vesi on

päässyt ulkoseinärakenteisiin. Lisäksi on havaittu rakoja ulkoseinien puolella jalkalisto-  
jen alla sekä väliseinien ja pilarien välissä. Myös väliseinien ja alapohjan liittymissä sekä  
putkiläpivienneissä ja ikkunan ja ikkunakarmien liittymissä on todettu ilmavuotoja.

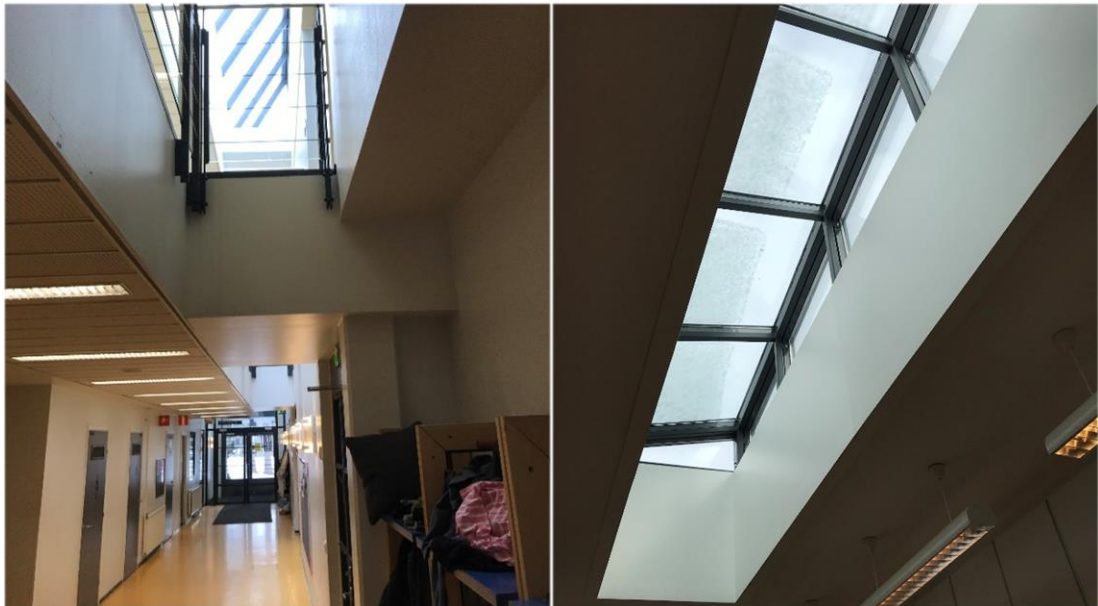
**Kuva 22.** Kattoikkunoista on monesti vuosin varrella aiheutunut kosteusongelmia sisätiloihin.

keittiön poistoilmakanavassa ei ollut suojausta, vaan poistokanavaan on päässyt yöaikana sade, kun poistoilmanvaihto on ollut pois päältä. Korjauksen yhteydessä poistokanavan päälle asennettiin hattu. Korjauksessa havaittiin myös, että kattolyhdyt olivat vuotaneet monissa paikoissa ja loivemmissa kattolyhdyissä vesi oli jäänyt makaamaan lasin päälle. Kattoikkunat korjattiin kattoikkunavalmistajien ohjeiden ja oman osaamisen mukaisesti. Tuuletusviemäreissä oli ennen korjausta paljon roskaa, muun muassa pulloja. Katolle pääsyä ei kuitenkaan korjauksessa estetty, koska sitä on mahdotonta estää kokonaan ja huoltohenkilökunnan pitää myös päästä katolle. Vesikaton kunnostustyöt on dokumentoitu kattavasti.

Korjauksessa ei uusittu kattokaivoja ja huollettavuus on edelleen hankalaa, joten kaivojen tukkeutuminen tulee kuntotutkijoiden mukaan todennäköisesti jatkumaan. Katon kermien välissä havaittiin kesän 2018 kuntotutkimuksissa paikoin vettä ja kermien kiinnitys todettiin puutteelliseksi. Bitumikermien korkkaamisen vuoksi vesi on saattanut päästä ulkoseinärakenteisiin ja aiheuttaa kosteusvaurioita niihin. Lisäksi havaittiin, että kattoikkunoiden levyrakenteisista seinistä puuttui höyrynsulku.

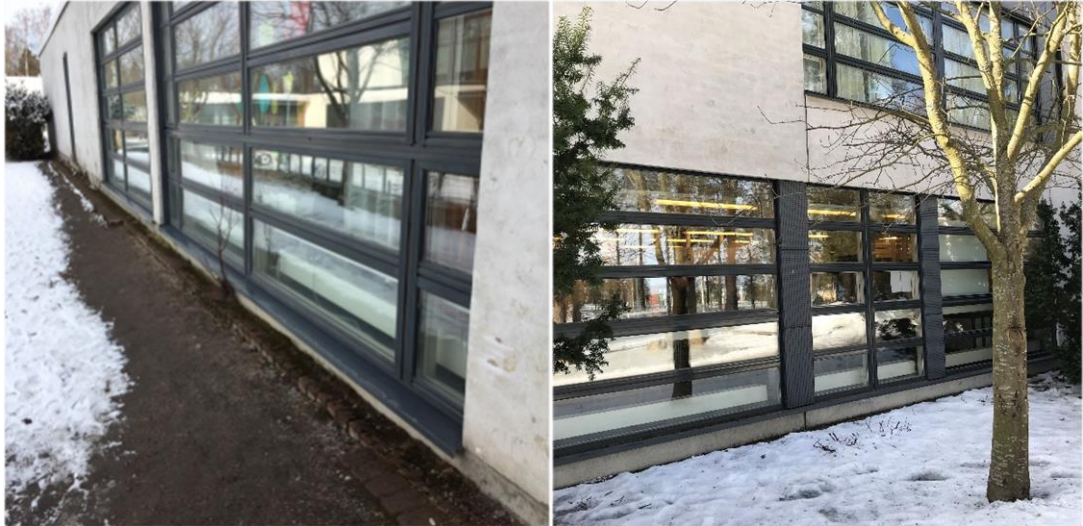
*Kuva 23. Valkoisen talon lattia on monin paikoin samassa tasossa maanpinnan kanssa.*

Valkoisen talon alapohja on monin paikoin samassa tasossa maanpinnan kanssa, mikä lisää kosteudesta aiheutuvia riskejä. Nykyisen hyvän rakentamistavan mukaan maanvastaisen alapohjan lattian yläpinnan on oltava vähintään 0,3 metriä rakennuksen ulkopuolella olevan maanpinnan yläpuolella.

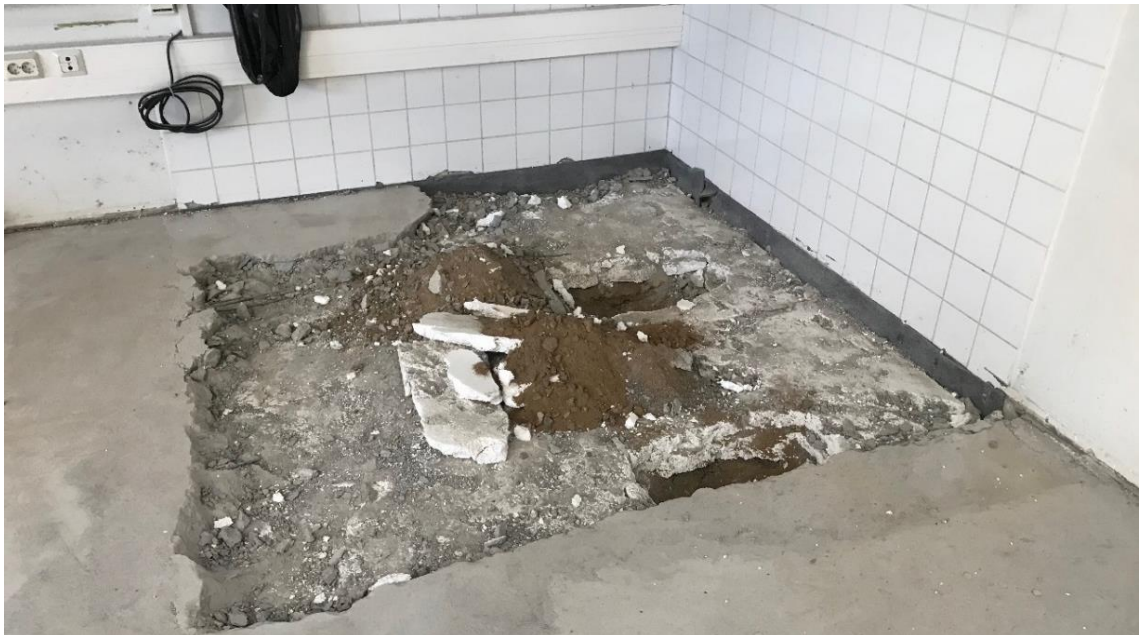
*Kuva 24. Kuvaamataidon luokan alla olevaa maaperää tutkittiin rakenneavauksin.*

Kesällä 2018 alapohjarakenteeseen tehtiin rakenneavauksia kolmessa kohdassa. Avatuissa kohdissa rakenne ylhäältä alaspäin oli seuraavanlainen:

- 80 mm betonilaatta
- Valupahvi
- 50 mm EPS-eriste, ulkoseinälinjoilla 2x50 mm
- Täyttökerros sepeliä/hiekkaa 150 – 180 mm
- Hiekka, osassa avauksista alapohjalaatan ja lämmöneristeen alapuolella ei ollut ollenkaan sepeliä

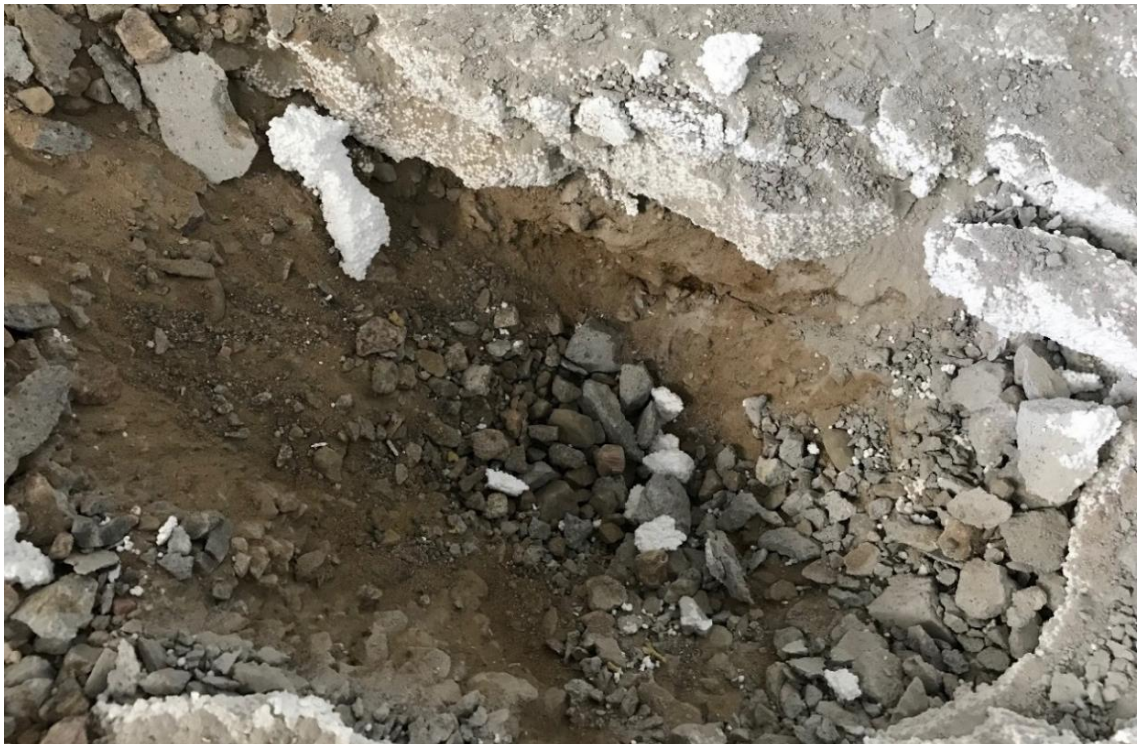
*Kuva 25. Kuvaamataidon luokan alla olevaa maa-ainesta.*

Jokiniemen koulurakennusten ympäristön maa-aines on hiekkaperäistä, mutta Valkoinen talo on rakennettu täyttömaatpatjan päälle. Maaperän koostumusta selvitettiin ottamalla näytteitä Tiilitalon ja Valkoisen talon ulkoseinien vierustoilta ja valkoisen talon kuvaamataidon luokan lattian alta. Valkoisen talon alla oleva maaperä todettiin tutkimuksissa olevan voimakkaasti kapillaarinen, minkä seurauksena lattian alla oleva maa-aines on koko ajan hyvin kosteaa.

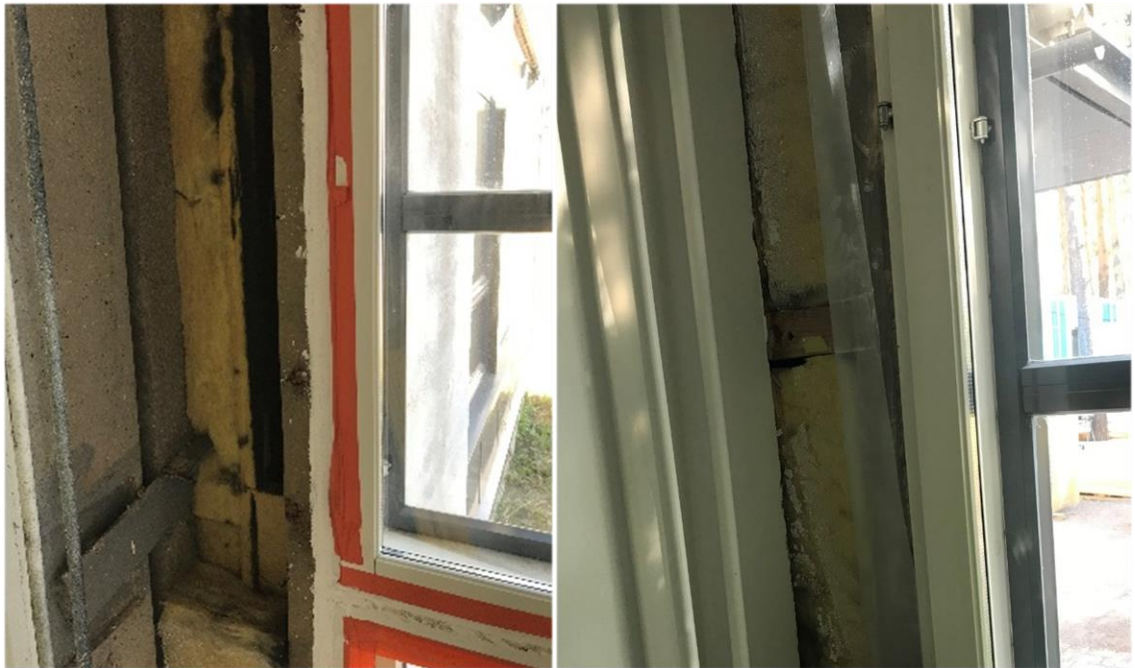
**Kuva 26.** Valkoisen talon ulkoseinärakenne.

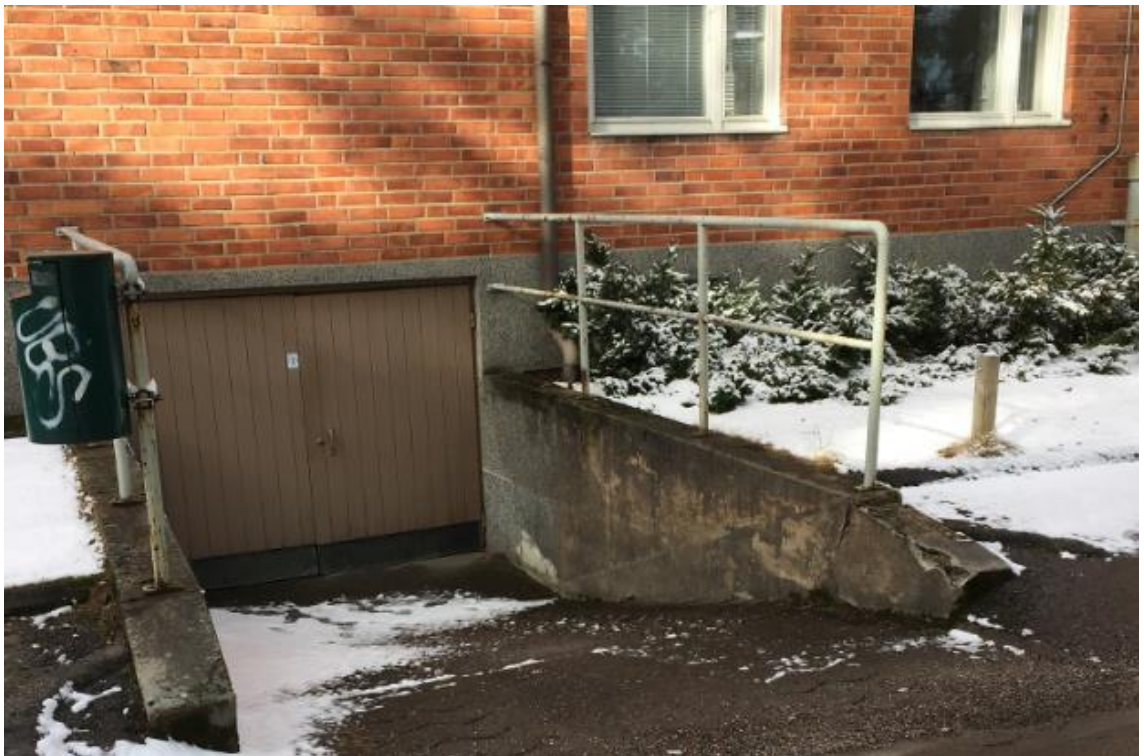
*Kuva 29. Tiilitalon kellarissa sijaitsevan autotallin lattialle on kertynyt aika ajoin runsaasti vettä.*

Tiilitalon kellarikerroksessa on mikrobiperäinen haju, mutta varsinaista syytä sillä ei ollut aiemmissa kuntotutkimuksissa löydetty. Alapohjarakenteista on kuitenkin löytenyt viitteitä siitä, että rakenteeseen nousee kapillaarisesti kosteutta alapuolisesta maa-aineksesta. Osassa kellarikerrosta on maanvaraisen betonilaatan päälle tehty muovimatolla päällystetty kelluva tai koolattu pintakerros. Rakenne on riskirakenne, koska siihen kohdistuu alapuolista kosteuskuormaa ja kosteusolosuhteet on todettu osassa lattioista suotuisiksi homeen muodostumiselle. Betonin päältä on löytenyt tutkimuksissa rakennusaikaisia tummuneita, mutta ei täysin lahonneita puulastuja. Korkea kosteuspitoisuus on voinut aiheuttaa myös päällysteen ja liiman kemiallista hajoamista ja kemiallisten yhdisteiden kulkeutumista sisäilmaan. Kuntotutkijoiden mukaan alapohjan rakenteet betonilaattoineen on suositeltavaa uusida ainakin osittain erityisesti opetus-, työskentely- ja sosiaalitila käyttöön tarkoitetuissa tiloissa. Toisarvoisissa tiloissa alapohjarakenteet voidaan säilyttää uusimalla betonilaatan yläpuoliset korotus- ja pinnoiterakenteet sekä ilmatiiivistäen liittymät.

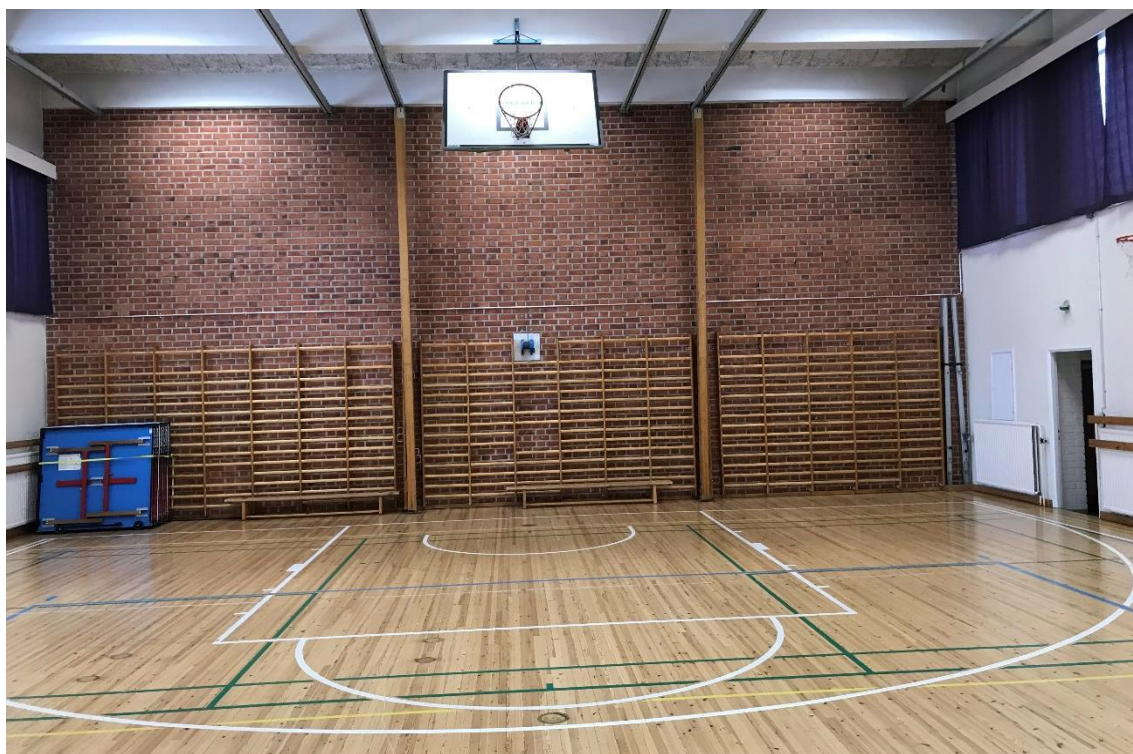
*Kuva 30. Tiilitalon liikuntasali.*

Liikuntasalin yläpohjarakenteena on alalaattapalkisto, ja lämmöneristyksenä on käytetty nokikaapin kuonaa, joka ilmeisesti tarkoittaa masuunikuonaa. Kuntotutkijoiden mukaan peruskorjauksessa eriste on syytä vaihtaa nykyaikaiseen lämmöneristeeseen.

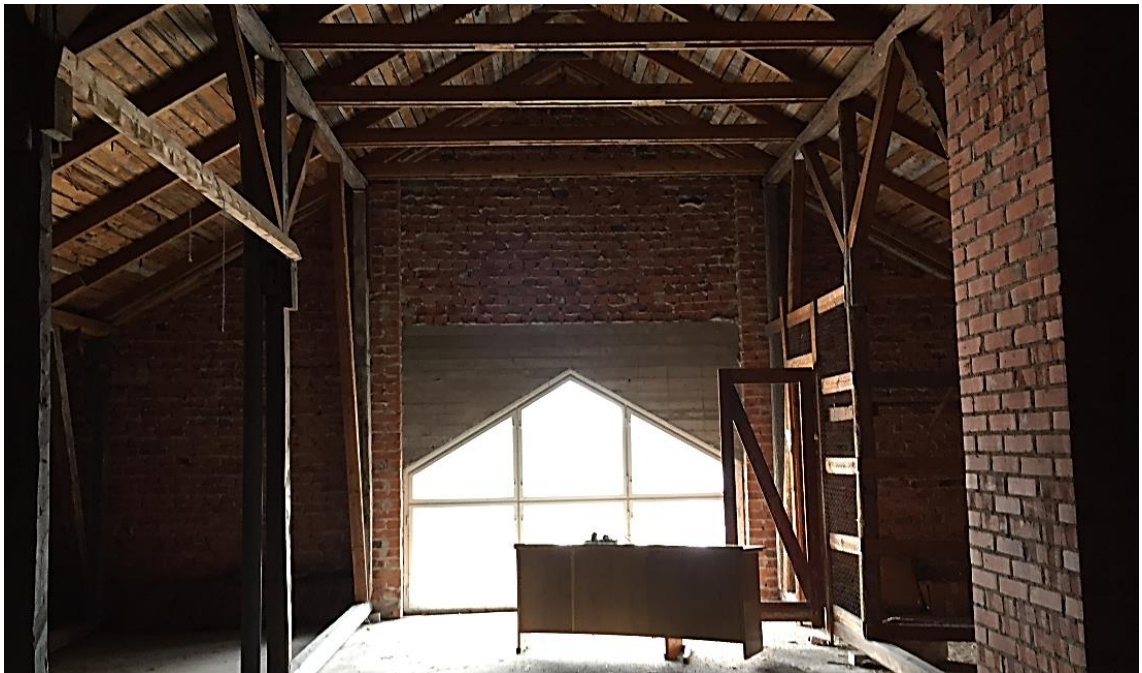
*Kuva 39. Tiilitalon ullakkotila on avara ja hyväkuntoinen.*

Tiilitalossa on hyväkuntoinen ullakkotila, jonka hyödyntämistä pohdittiin myös hankesuunnittelun alkuvaiheessa. Tiilitalon ullakkotilan käyttöönotto opetuskäyttöön voisi olla mahdollista, mikäli merkittäviä tilatarpeita esiintyy. Ullakkotilan käyttöönottoon liittyy kuitenkin useita teknisiä riskejä ja epävarmuuksia. Ennen käyttöönottoa olisi selvitettävä yläpohjan kantavuus ja kunto sekä korjaus- ja vahvistusmahdollisuudet. Lisäksi olisi selvitettävä kulkureittien järjestäminen ullakkotilaan ja poistumisreittien riittävyys sekä luonnonvalon määrä ja sen lisäysmahdollisuudet. Korjauksista aiheutuvat kustannukset olisi myös selvitettävä ennen korjausten aloittamista. Ullakkotilaa voisi hyödyntää myös sijoittamalla mahdolliset ilmastointikoneet sinne. Tällöin yläpohjan kantavuutta pitäisi mahdollisesti parantaa teräspalkeilla, koska nykyistä yläpohjaa ei ole suunniteltu kestämään ilmastointikoneiden raskasta painoa.
