Tutkimusraportti 148

Jukka Lahdensivu, Saija Varjonen, Arto Köliö

Betonijulkisivujen korjausstrategiat

Repair strategies of concrete facades and balconies

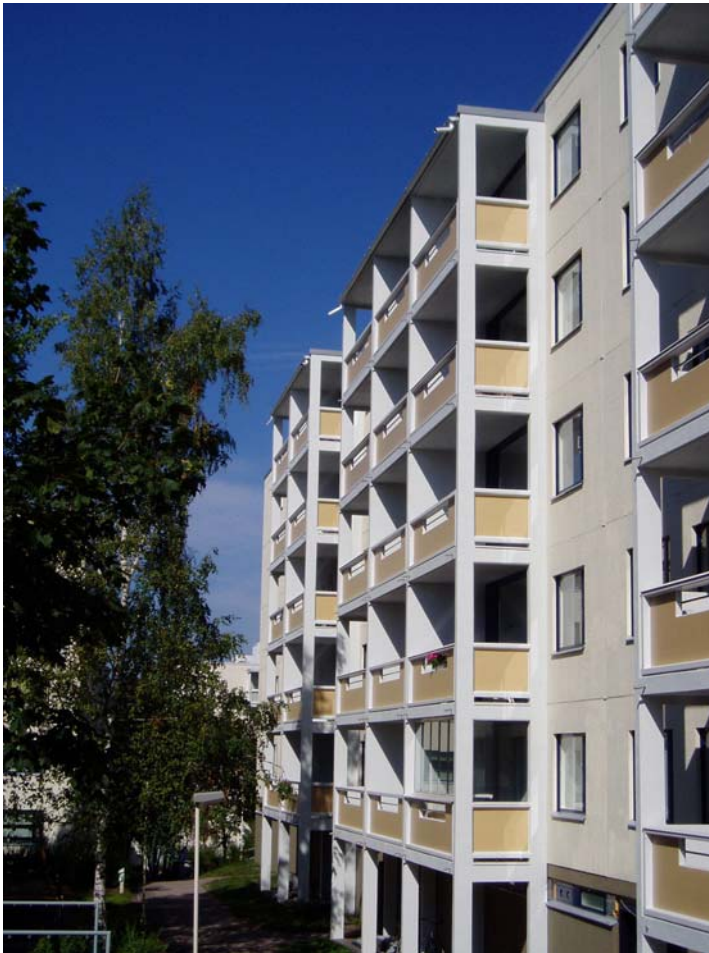
Kuva 1.3 Omilla perustuksilla olevia parveketorneja.

Omilla perustuksilla seisovat parveketornit ovat yleisimmin käytetty parveketyyppi. Elementtiparvekkeet on usein tuettu kantavien pieliseinien, pilarien tai ulkoseinän kantavan ulkokuoren välityksellä perustuksilleen. Näin muodostuva parveketorni voi olla rakennuksen rungosta ulkoneva tai sisäänvedetty. Rakennuksen ulkopuoliset parveketornit ovat olleet yleisin parvekera-kenne 1960-luvun lopulta alkaen.

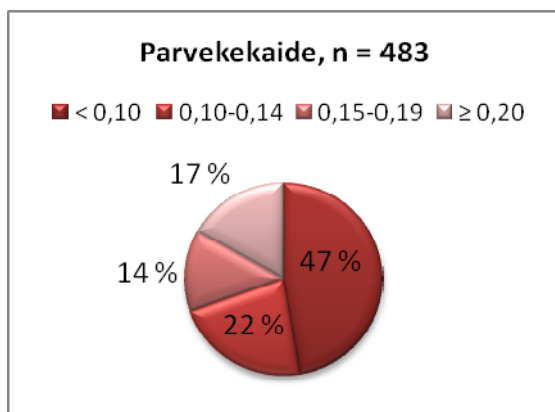
Kuva 3.4 Suojahuokossuhdejakaumat parvekekaiteissa (Weijo 2008).

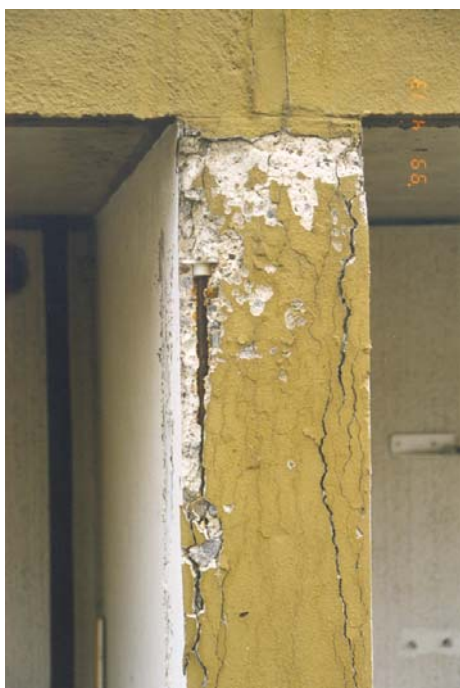
Kuva 3.6 Tyypillistä parvekkeen piellelementin etureunan pakkasrapautumaa.

Tyypillisimmin pakkasrapautumaa on havaittu parvekkeiden piellelementtien etureunoissa, jotka saavat eniten viistosaderasitusta sekä usein myös paikallisesti korkeaa kosteusrasitusta huonosti toimivan vedenpoiston muodossa.

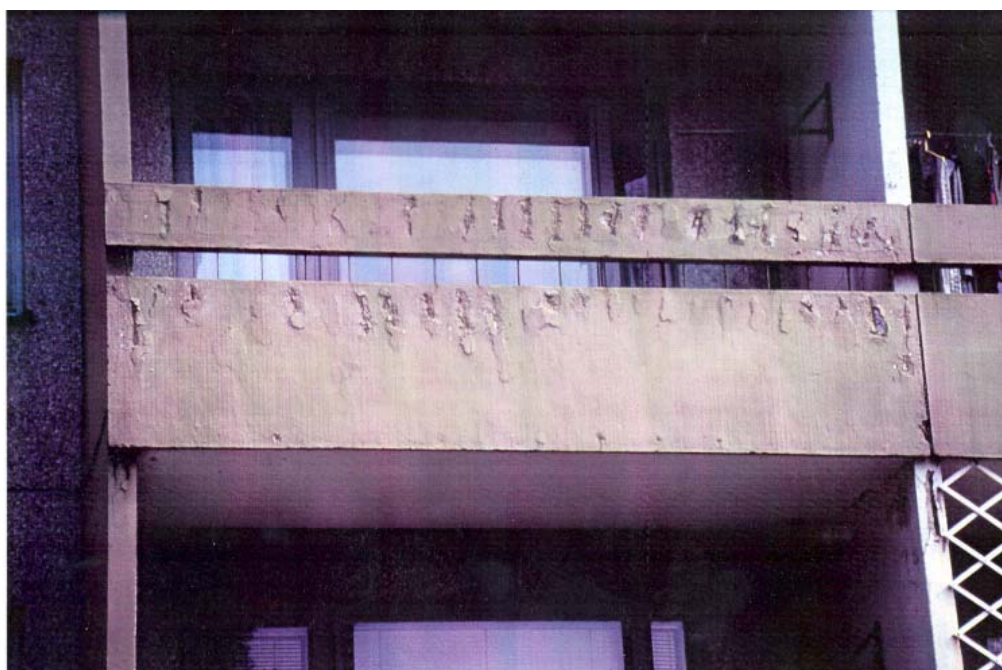
Kuva 3.13 Laaja-alaista karbonatisoitumisen aiheuttamaa raudoitteiden korroosiota kaideelementissä. Raudoitteiden peitepaksuudet ovat < 5 mm kyseisissä vauriokohdissa.

Silmämääräisesti havaittavia raudoitteiden korroosioaurioita on kuntotutkimushetkellä esiintynyt 66,2 %:ssa tutkituista parveke-elementeistä. Pääosin korroosioauriot ovat paikallisia, 50,8 %, kuvan 3.13 mukaista laaja-alaista korroosiota esiintyy kuitenkin 15,4 %:ssa kohteista. 33,8 %:ssa tutkituista parvekkeista ei esiinny silmämääräisesti havaittavia korroosioaurioita.

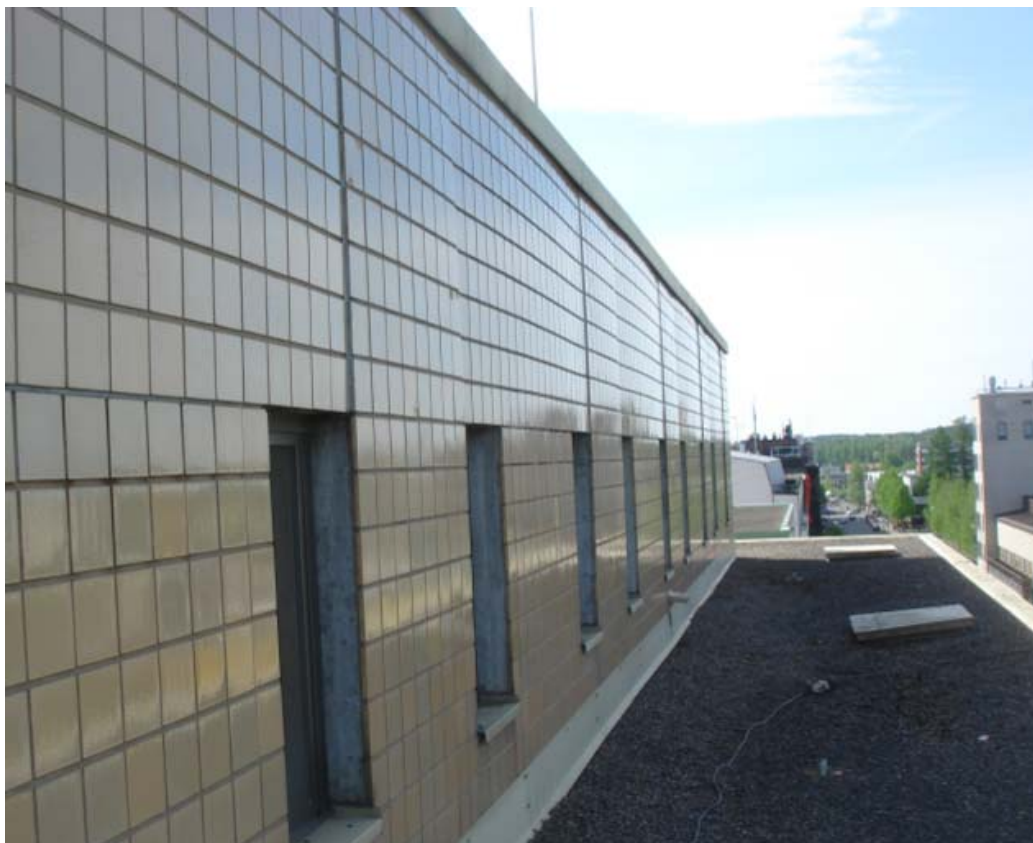
Kuva 3.16 Klinkkerilaattapintaisen kuorielementin voimakas kaareutuminen on yleensä merkki estetystä betonin kutistumasta. Yleensä kiinnitysvarmuus on riittävä, mikäli kiinnikkeet ovat ruostumatonta terästä eikä betonissa esiinny pakkasrapautumaa. Pintatarvikkeellisissa julkisivuissa, kuten tässä kuvassa ilmenevä kutistumaeroista johtuva kaareutuminen on varsin yleistä.

Julkisivun ulkokuorien kiinnitysvarmuus on yleisesti ollut hyvä, kiinnitysvarmuus on tietokannan mukaan ollut puutteellinen vain yksittäistapauksissa ja niissäkin lähinnä betonin pakkasrapautumisen vuoksi. Kuvan 3.16 mukainen kuorielementtien voimakas kaareutuminen ei siten ole välttämättä merkki laajasta ja pitkälle edenneestä pakkasrapautumisesta, varsinkaan klinkkeri- ja tiililaattapintaisissa rakennuksissa, joissa kaareutuminen aiheutuu tyypillisesti kutistumaeroista.

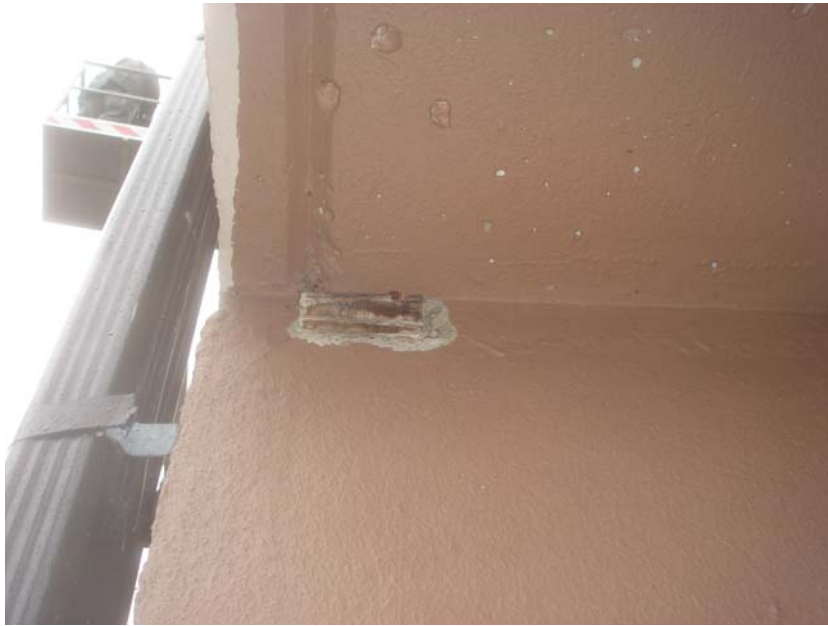
Kuva 3.18 Tyypillinen elementin asennuspalan aiheuttama vaurio parvekelaatan ja –pielen laastisaumassa.

Parvekkeiden laastisaumoja rikkovat yleisesti kuvan 3.18 mukaisesti elementtien asennuksessa käytetyt vaneriset tai metalliset korkolaput. Myöskään näiden vaurioiden olemassaoloa ei ole systemaattisesti kirjattu kuntotutkimusraportteihin.

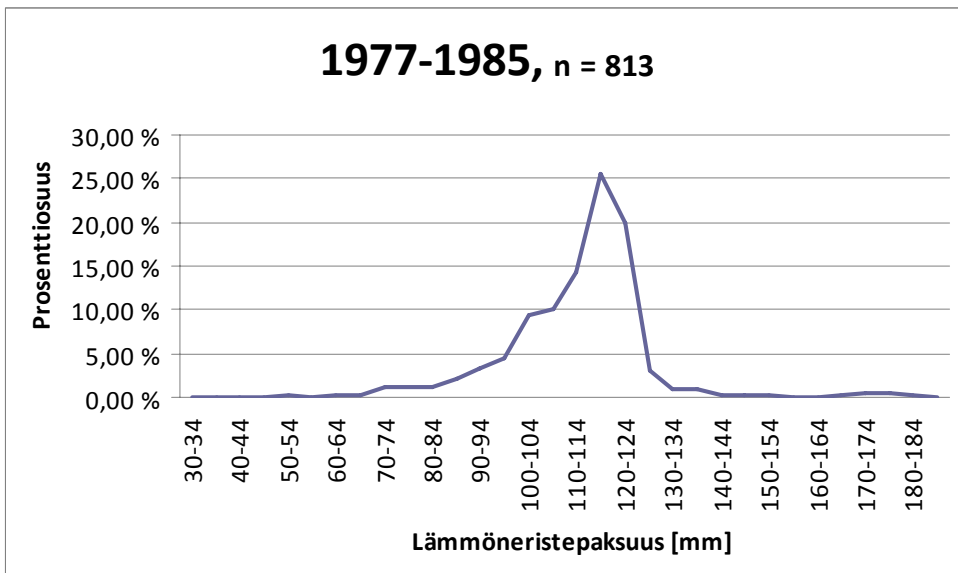
Kuva 3.20 Mitattu lämmöneristeiden paksuusjakauma BeKo-tietokannan julkisivuelementeissä. Lämmöneristyksen määräysten mukainen suunnittelupaksuus on ollut 120 mm.

Lämmöneristeiden nimellispaksuus on valittu rakennuskohteisiin tyypillisesti kulloinkin voimassaolevat määräykset täyttäväksi. Eristepaksuuksissa esiintyy huomattavaa vaihtelua nimellispaksuuden molemmin puolin, kuten kuvista 3.19 ja 3.20 voidaan havaita.

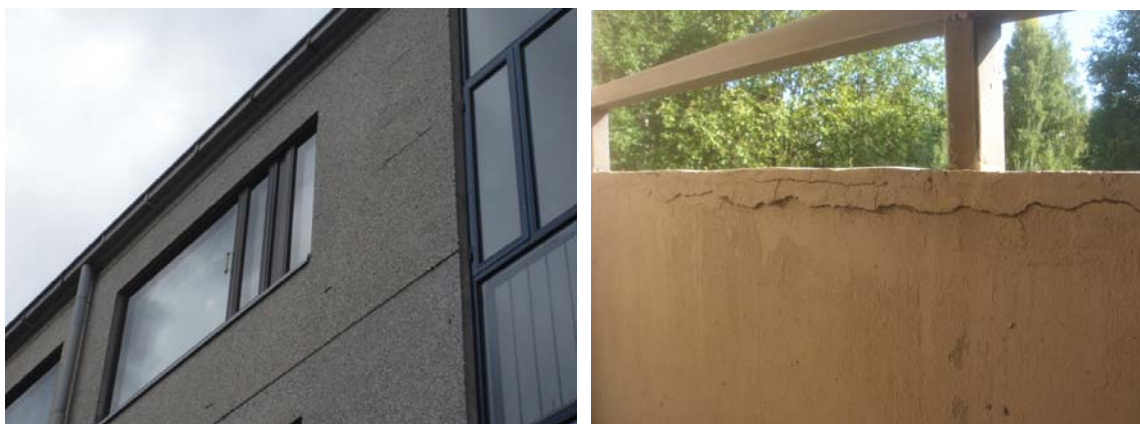
Kuva 3.21 Paikallisia raudotteiden korroosioaurioita betonijulkisivussa ja parvekekaiteessa. Korroosiotuotteiden suurempi tilavuus on aiheuttanut betoniin sen vetolujuutta suuremman sisäisen jännityksen, jolloin ohut betonipeite on rikkoutunut.

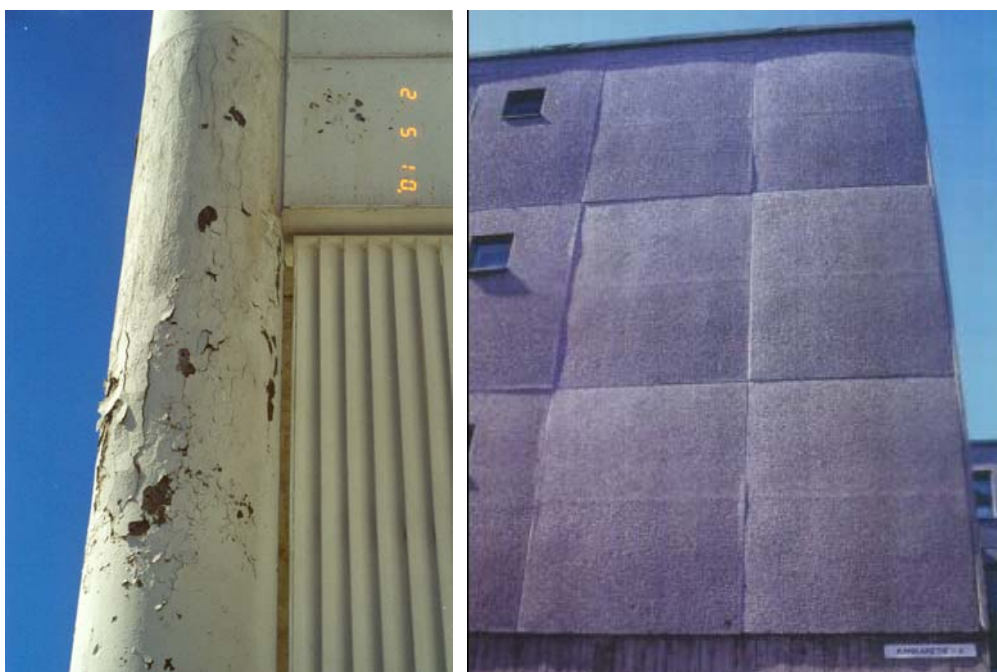
Kuva 3.22 Pitkälle edennyttä ja laaja-alaista betonin pakkasrapautumaa parvekkeen pilarissa sekä pesubetonijulkisivussa.

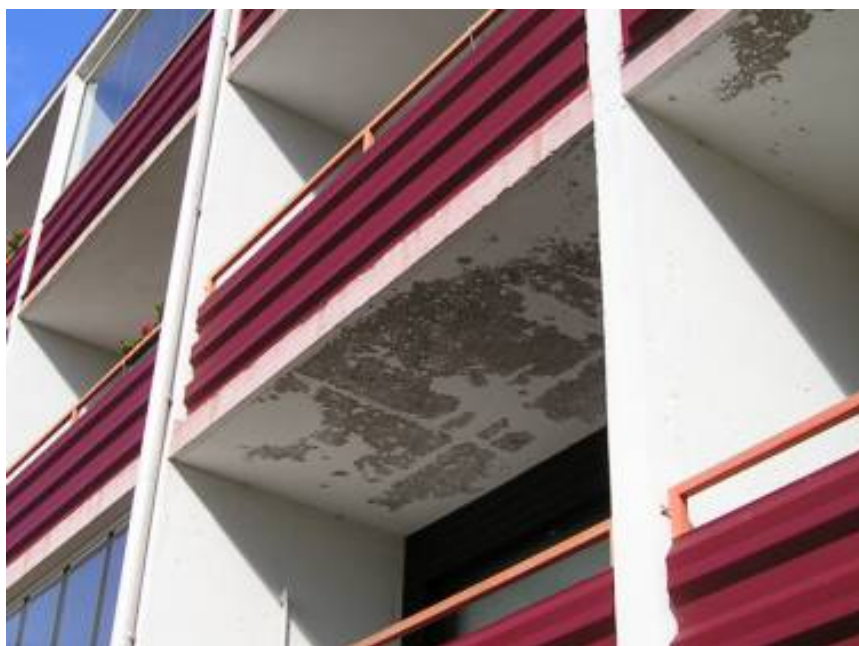
Kuva 3.24 Parvekelaattojen alapinnan maalin hilseily on yleensä merkki kosteuden kulkeutumisesta rakenteen läpi tai rakenteessa. Vauriomekanismien esiintyminen on näillä kohdin todennäköisempää ja vaurionopeus suurempaa kuin muissa rakenteissa.

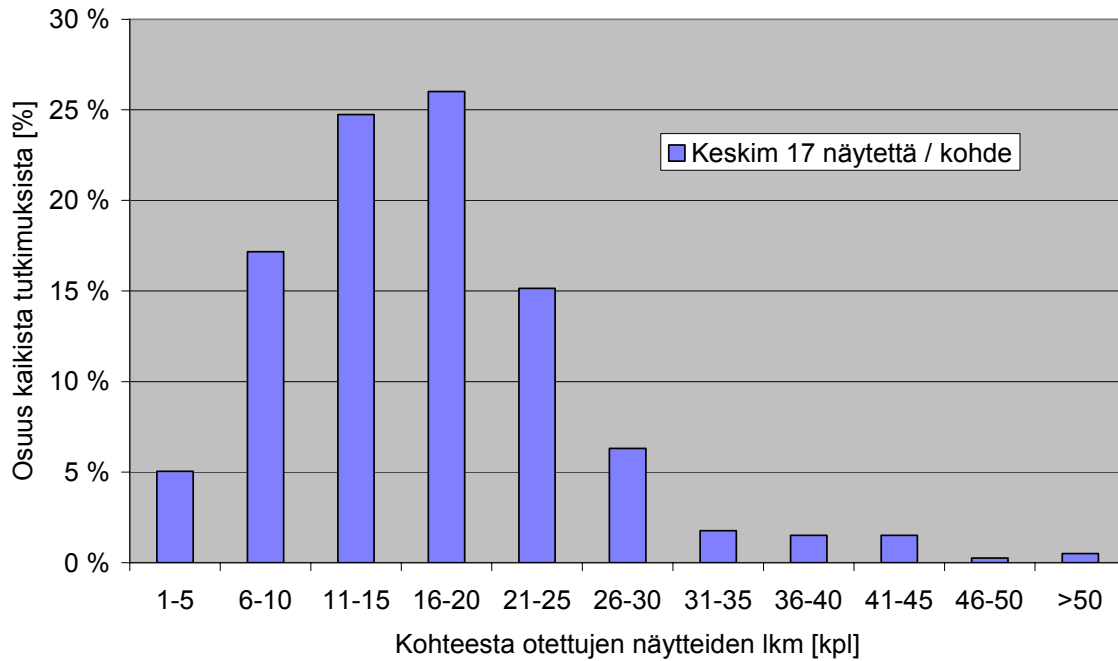
Kuva 3.27 Kuntotutkimuskohteista otettujen betonilieriönäytteiden lukumäärä julkisivujen ja/tai parvekkeiden kuntotutkimuksessa BeKo-tietokannan mukaan (n=396).

BeKo-tietokannan mukaan asuinkerrostalojen julkisivujen ja parvekkeiden kuntotutkimuksissa otetaan keskimäärin 17 betonilieriönäytettä (keskihajonta 8,6). Kuvassa 3.27 on esitetty näytemäärien jakauma tietokannan sisältämissä kuntotutkimuksissa. Kuvaajan sisältämät kuntotutkimukset (396 kpl) ovat julkisivujen ja/tai parvekkeiden kuntotutkimuksia ja ne saattavat sisältää useiden rakennusten tutkimuksia.

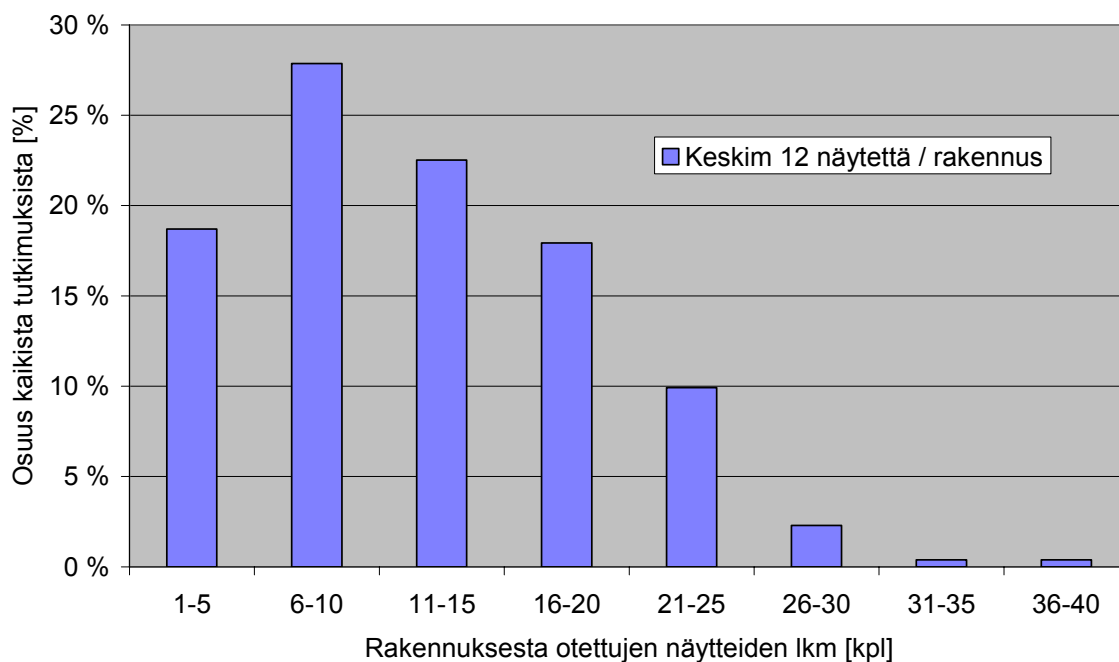
Tietokannan mukaan julkisivujen ja/tai parvekkeiden kuntotutkimuksissa otetaan keskimäärin 12,1 näytettä jokaisesta rakennuksesta (kuva 3.28). Tämä luku sisältää näytteet julkisivuelementeistä (umpi- ja ruutuelementit), sokkelielementeistä, ullakon kuorielementeistä ja parvekerakenteista (pieli-, laatta ja kaide-elementti).

Kuvan mukaan suurin osa kuntotutkimuksista on suoritettu 6-10 näytteellä (28 % kaikista tutkimuksista) tai 11-15 näytteellä (23 %), mutta myös 1-5 näytteen osuus on melko suuri (19 %).

Kuva 3.28 Rakennuskohtainen näytemäärä julkisivujen ja/tai parvekkeiden kuntotutkimuksessa BeKo-tietokannan mukaan (n=262).

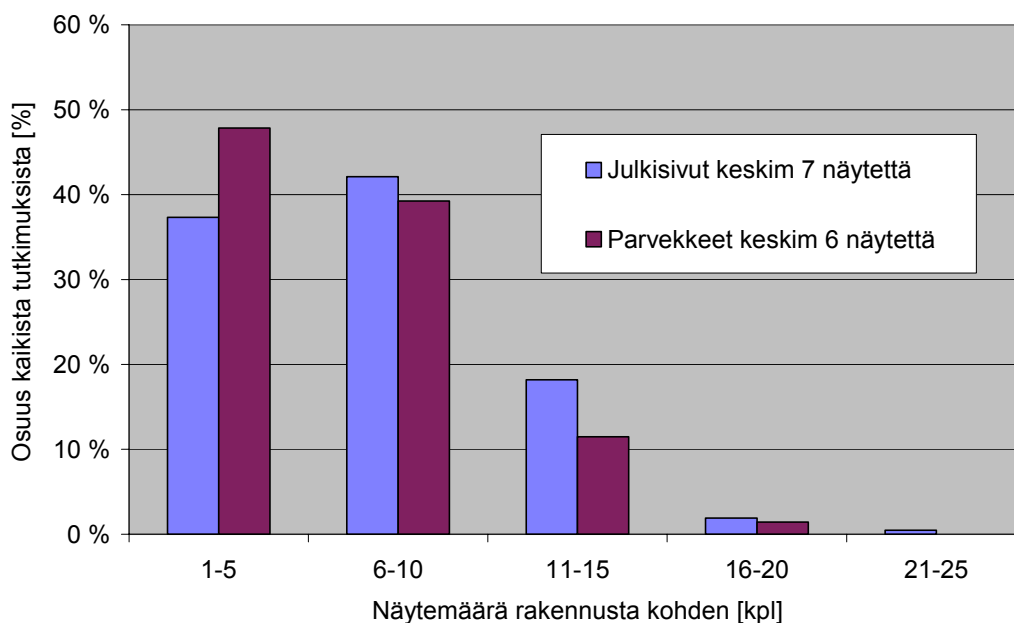
Julkisivuista otetaan keskimäärin hieman enemmän näytteitä kuin parvekkeista. Kuvassa 3.29 on 209 sellaisen BeKo-tietokannassa olevan asuinkerrostalon kuntotutkimuksen näytemäärät, joissa on tutkittu sekä parvekkeet että julkisivut. Julkisivuista on otettu keskimäärin 7,2 betonilieriönäytettä ja parvekkeista on näytteitä otettu keskimäärin 6,1. Näistä yhteenlaskettu arvo eroaa hieman kuvan 3.28 keskiarvosta, koska kuvan 3.28 arvossa on mukana enemmän kuntotutkimuksia kuin kuvan 3.29 tiedoissa.

Kuva 3.29 Julkisivuista ja parvekkeista otettu näytemäärä julkisivujen ja parvekkeiden kuntotutkimuksissa BeKo-tietokannan mukaan.

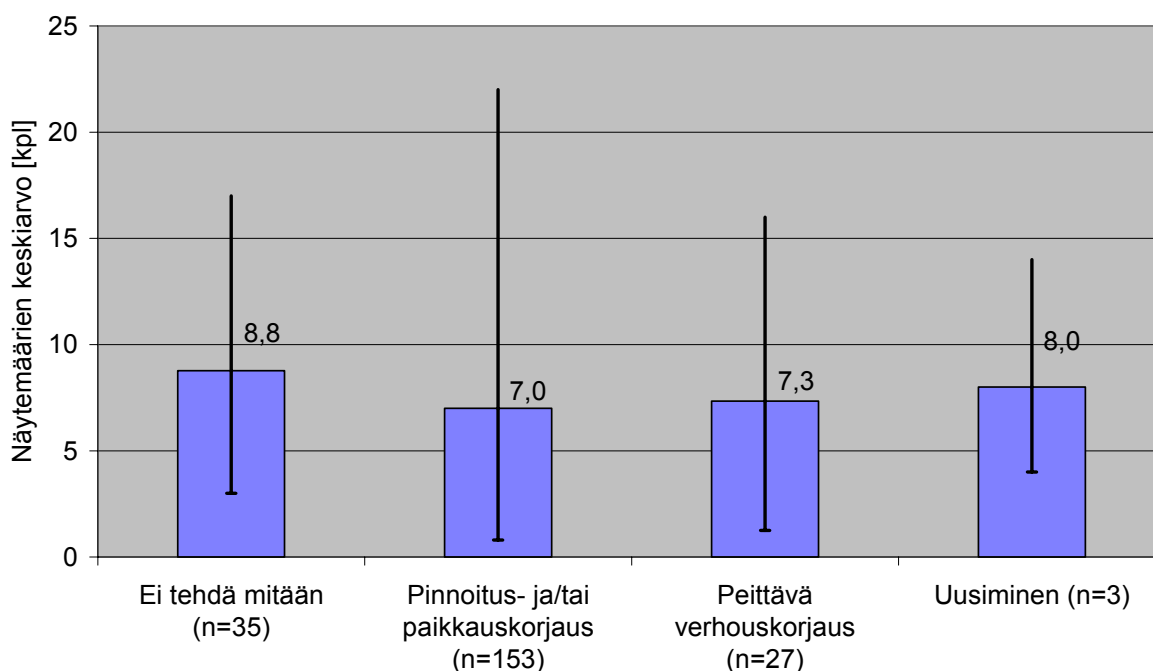
Kuvassa 3.30 on verrattu julkisivujen kuntotutkimuksissa otettua keskimääräistä näytemäärää kyseisessä kuntotutkimuksessa julkisivuille suositeltuun korjausvaihtoehtoon. Näytemäärien hajontaa on kuvattu mustalla pystyviivalla. Jos kuntotutkimuksessa on todettu, että kohteessa ei ole välitöntä korjaustarvetta, näytteitä on otettu keskimäärin 1,5 kpl enemmän kuin jos on suositeltu verhouskorjausta ja keskimäärin 1,8 näytettä enemmän kuin jos suositellaan pinnoitus- ja/tai paikkauskorjausta. Hajonnasta nähdään, että korjaussuositukseen johtaneet näytemäärät vaihtelevat runsaasti. Peittävään korjaukseen on pienimmillään päädytty 2 näytteellä. Julkisivuelementtien ulkokuoren uusimiseen on päädytty keskimäärin 8 näytteen kuntotutkimuksella (tosin mukana on vain 3 kohdetta).

Kuva 3.30 Keskimääräinen näytemäärä, joilla suositeltuihin julkisivujen korjaustapoihin on päädytty (n=218).

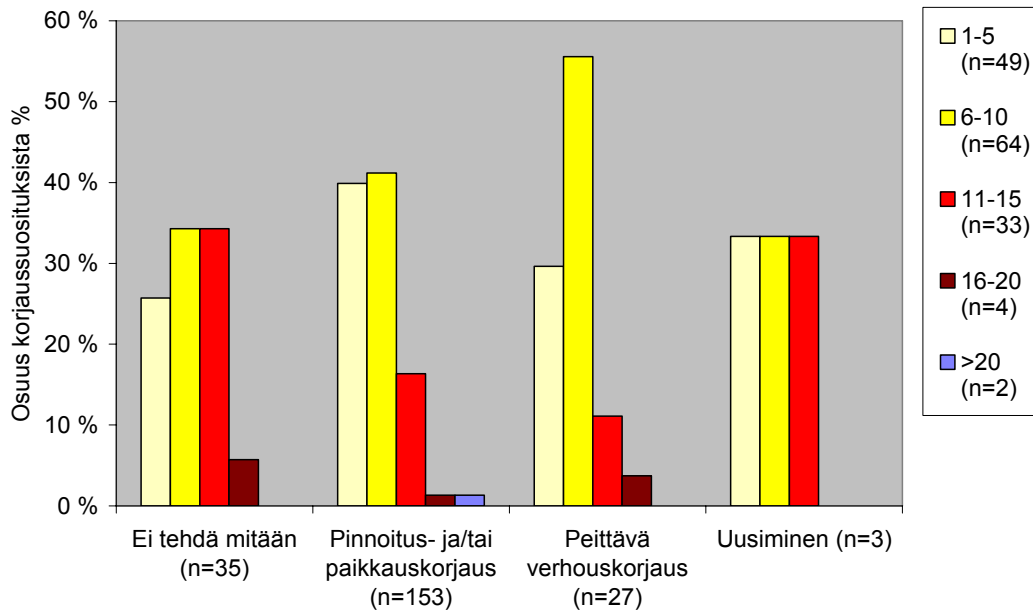
Kuva 3.31 esittää jakaumat julkisivujen eri korjaussuositukseen johtaneista näytemääristä. Kuvasta nähdään, että pinnoitus- ja/tai paikkauskorjausta sekä verhouskorjausta päädytään yleisimmin suosittamaan alle 10 näytteellä. Kun näytteitä otetaan enemmän, saadaan enemmän tietoa rakenteesta ja voidaan päätyä suositukseen, ettei rakenne vaadi korjaustoimenpiteitä. Yleisin korjaussuositus julkisivurakenteille on ollut pinnoitus- ja/tai paikkauskorjaus. Peittävää korjausta on kevyimpänä vaihtoehtona suositeltu 27 kohteeseen.

Kuva 3.31 Näytemääräjakaumat, joilla suositeltuihin julkisivujen korjaustapoihin on päädytty (n=218).

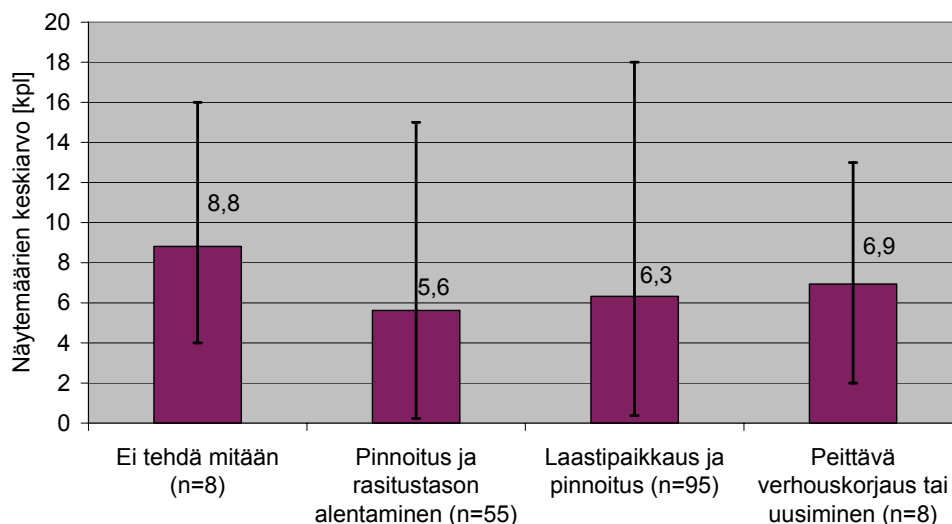
Kuvassa 3.32 on verrattu keskimääräistä parvekkeiden kuntotutkimuksissa otettua näytemäärää kevyimpään suositeltuun korjausvaihtoehtoon. Myös parvekkeiden kohdalla havaitaan, että päädyttäessä siihen, että kohteessa ei ole välittömiä korjaustarpeita, näyteenotomäärä on keskimäärin suurempi kuin muissa toimenpidevaihtoehdoissa. Kun parvekerakenteille ei suositella tehtäväksi mitään korjaustoimenpiteitä, on tähän johtopäätöksen tekemiseksi tarvittu keskimäärin 3,2 näytettä enemmän kuin jos suositellaan parvekkeiden pinnoitusta ja rasiustason alentamista (esim. vedenpoistojärjestelmän uusiminen) ja keskimäärin 2,5 näytettä enemmän kuin jos suositellaan laastipaikkauskorjausta. Hajonnasta nähdään, että korjaussuosituksiin johtaneet näytemäärät vaihtelevat runsaasti. Kuvaa tulkitessa tulee ottaa huomioon niiden tapausten vähäinen lukumäärä (8 kpl), joissa ei tarvita korjaustoimenpiteitä verrattuna muihin vaihtoehtoihin.

Kuva 3.32 Keskimääräinen näytemäärä, joilla suositeltuihin parvekkeiden korjaustapoihin on päädytty (n=166)

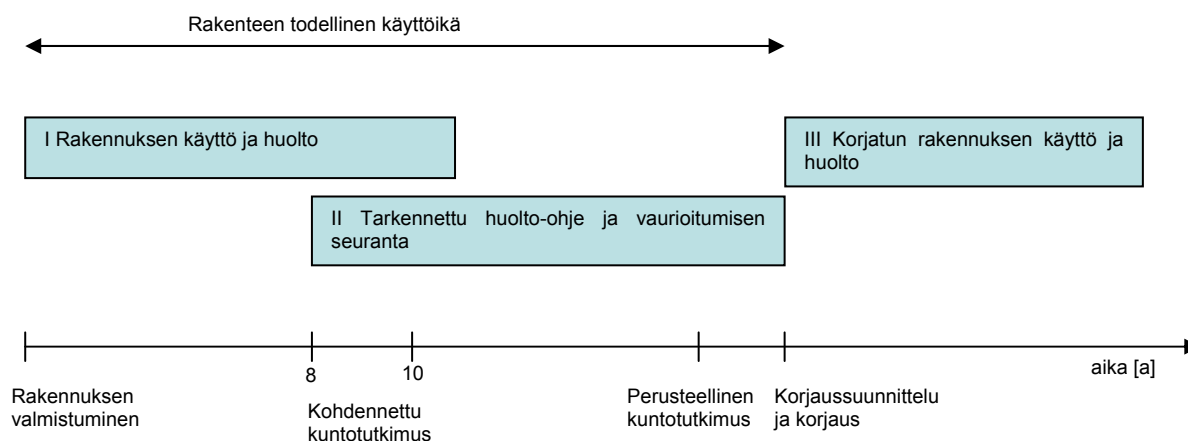
Kuva 5.2 Kohdennetun ja perusteellisen kuntotutkimuksen sijoittuminen rakenteen käyttöikään nähden.

Raudoitteiden korroosion sekä betonin pakkasrapautumisen eteneminen riippuu voimakkaasti rakenteen kosteusrasitustasosta. Tämä voidaan havaita selvästi kuvasta 5.2. Maalipinnalla suojatun betonirakenteen terästen korroosionopeus karbonatisoituneessa betonissa

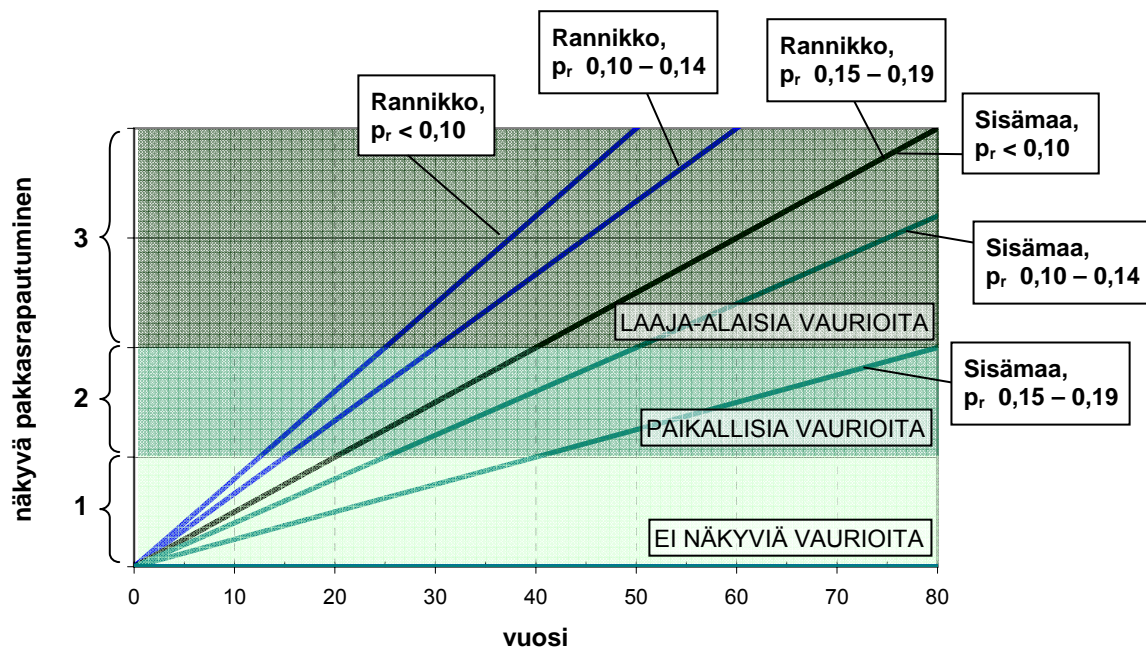
Sovellusta varten kehitettiin oma betonirakenteiden pakkasrapautumista kuvaava vaurion etenemismalli, joka vastaa Suomen olosuhteita. Malli on lineaarinen aikaan sidottu funktio,

jonka voimakkuutta säätelevät betonin suojahuokossuhde sekä rakennuksen sijainti joko sisämaassa tai rannikolla. Näiden muuttujien perusteella lineaariselle mallille määrätään kulmakerto. Lineaarisen mallin voidaan katsoa kuvaavan pakkasrapautumista riittävällä tarkkuudella, koska rapautuman eteneminen on hyvin hidasta ja tarkastellaan vain muutamien kymmenen vuoden aikajännettä. Seuraavassa kuvaajassa on esitetty pakkasrapautuman eteneminen.

Kuva 6.3 Pakkasvaurioiden etenemismallit.
