LIKENNEKUORMITUKSEN VAIKUTUKSET TIERAKENTEeseen ERI VUODENAIKAINA

Rakennetun ympäristön tiedekunta
Diplomityö
Marraskuu 2019

Altti Kurki: Liikennekuormituksen vaikutukset tierakenteeseen eri vuodenaikoina
Diplomityö
Tampereen yliopisto
Rakennustekniikan diplomi-insinöörin tutkinto-ohjelma
Marraskuu 2019

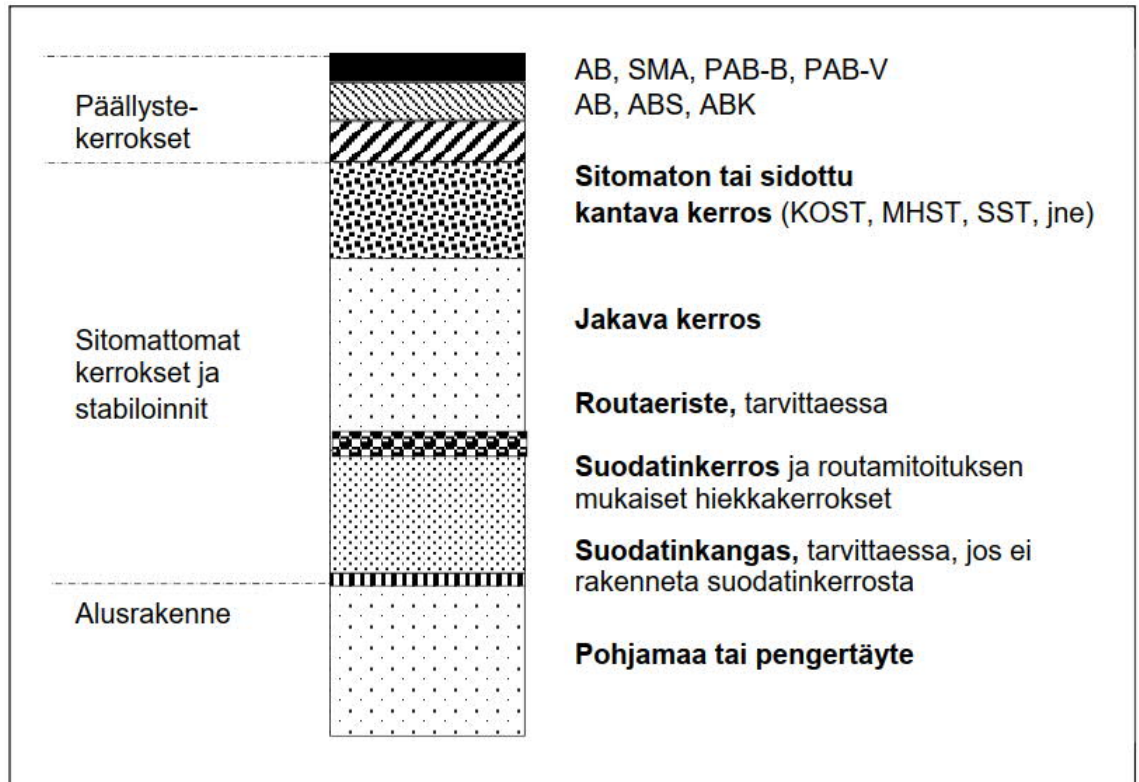
Kuva 2 Tien päällysrakennekerrokset. (Liikennevirasto, 2018a)

Tierakenteen päällysrakenteessa on yleensä 3-5 rakennekerrosta. Kerrokset voivat olla luonnonmateriaaleja tai tehty jalostetuista materiaaleista. Kerrokset voivat olla sidottuja tai sitomattomia. Kerroksellisen rakenteen ideana on käyttää erilaisia materiaaleja eri kerroksissa. Tämä mahdollistaa toimivan ja taloudellisesti järkevän rakenteen, joka jakaa jännitykset alusrakenteelle ja jolla on tarpeeksi paksuutta routimista vastaan. Kuvassa 2 on esitetty tyypilliset päällysrakennekerrokset. (Ehrola 1996)

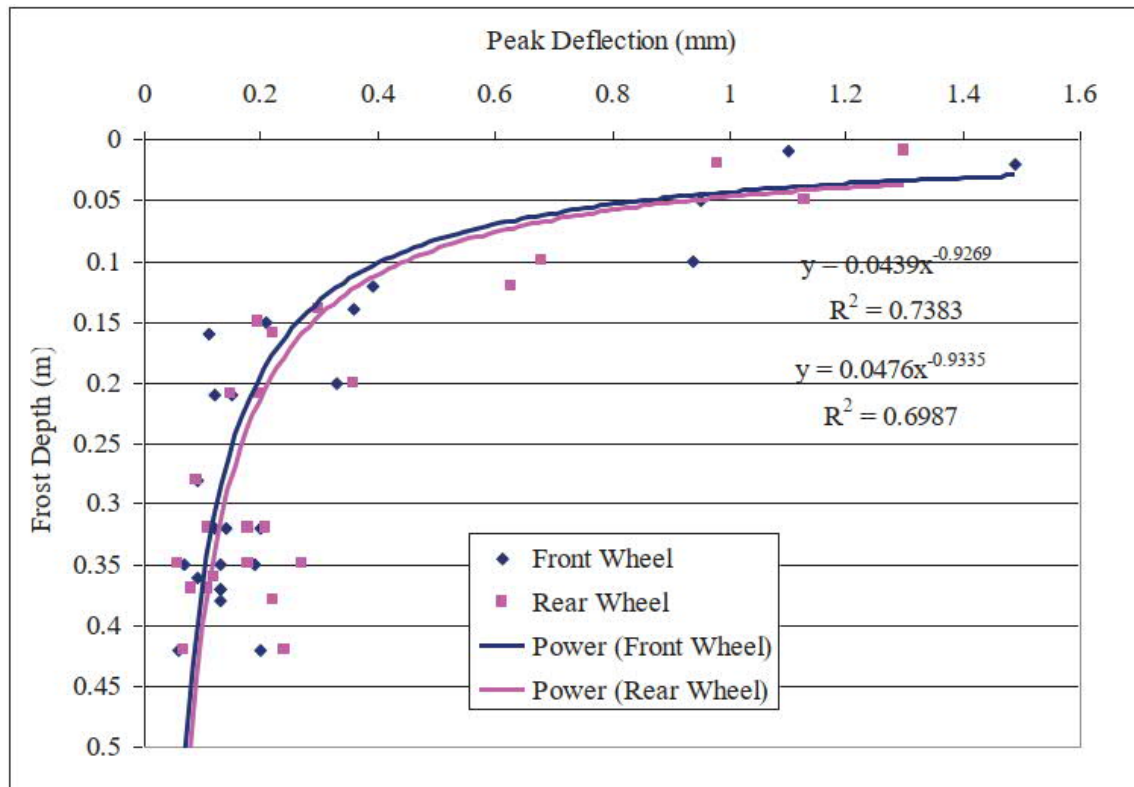
Kuva 4 Roudan syvyyden vaikutus linja-auton aiheuttamaan tien pinnan pysyisiirtymään alemman tason tierakenteella Vesilahdella. (Luomala 2019)

Jäätyneet vesi rakennekerroksessa suurentaa merkittävästi kerroksen kuormituskestävyyttä. Jäätyneessä kerroksessa on myös suurempi vetojännitysten sietokyky kuin sulalla rakenteella. Mitä hienompirakeista jäätyneet kerros on ja mitä enemmän siinä on vettä, sitä enemmän routaantuminen suurentaa sen kuormituskestävyyttä. Kokonaisuutena voidaan sanoa, että routaantuessa maakerroksen kuormituskestävyys kasvaa merkittävästi, jolloin kerrokseen kohdistuvat muodonmuutokset ja rasitukset suhteessa kuormituskestävyyteen ovat pieniä verrattuna sulaan rakennekerrokseen. (Ehrola 1996) Kuvassa 4 on esitetty, kuinka routan syvyyden kasvu pienensi liikennekuormituksen aiheuttamat tien pinnan pystysiirtymät Vesilahdella sijaitsevassa, alemman palvelutason tierakenteen koekohteessa.

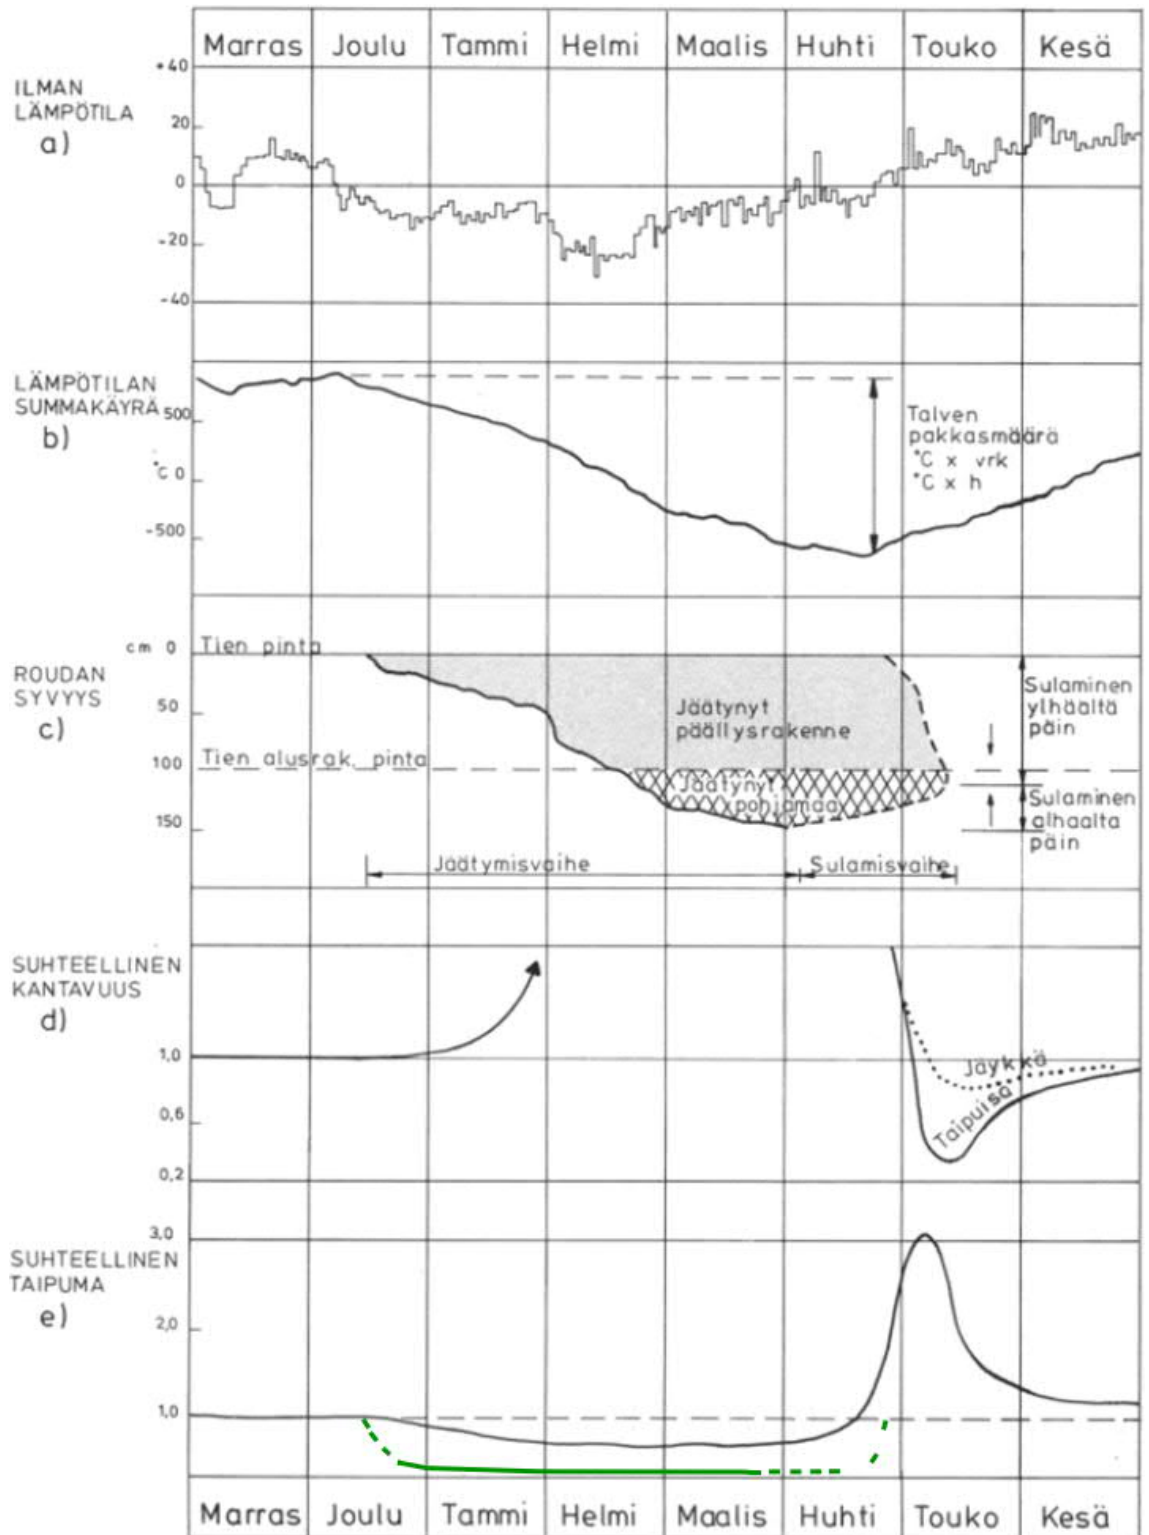
Kuva 6 "Lämpötilan, pakkasmäärän, roudan syvyyden ja kantavuuden vaihtelut kausiroudan alueella." (muokattu Rahiala 1988) Vaihtoehtoinen malli, joka huomioi routaantumisen voimakkaan vaikutuksen taipumaan, on lisätty kuvaan. Vaihtoehtoinen taipuman käyttäytyminen on lisätty piirtämällä vihreä käyrä kohtaan e).

Kuvassa 6 on esitetty periaatekuva routaantumisen, roudan sulamisen, rakenteen suhteellisen kantavuuden ja suhteellisen taipuman kehitymisestä kausiroudan alueella. Kuvassa ei ole huomioitu mahdollisia jäätymis-sulamissyklejä, kevään mahdollisia sulamis-jäätymissyklejä eikä päällysteen lämpötilan vaikutusta. Kuvasta näkee routaantumisen merkittävän vaikutuksen talviaikaiseen kantavuuden nousuun. Samalla kantavuuden merkittävä heikentyminen keväällä roudan sulamisen alkuvaiheessa ja heti sulamisen jälkeen näkyy selkeästi. Kuva esittää todennäköisesti huonosti kuivatettua tierakennetta. Kuvan 4 perusteella alemman tason tierakenteen routaantumisen aiheuttama taipuman pieneneminen on selkeästi merkittävämpää kuin kuvan 6 kohdassa e) on esitetty. Vaihtoehtoinen, routaantumisen voimakkaan vaikutuksen huomioiva malli suhteellisen taipuman käyttäytymisestä on lisätty alkuperäiseen kuvaan. Vaihtoehtoinen malli on lisätty piirtämällä kuvaan 6 e) vihreä käyrä.

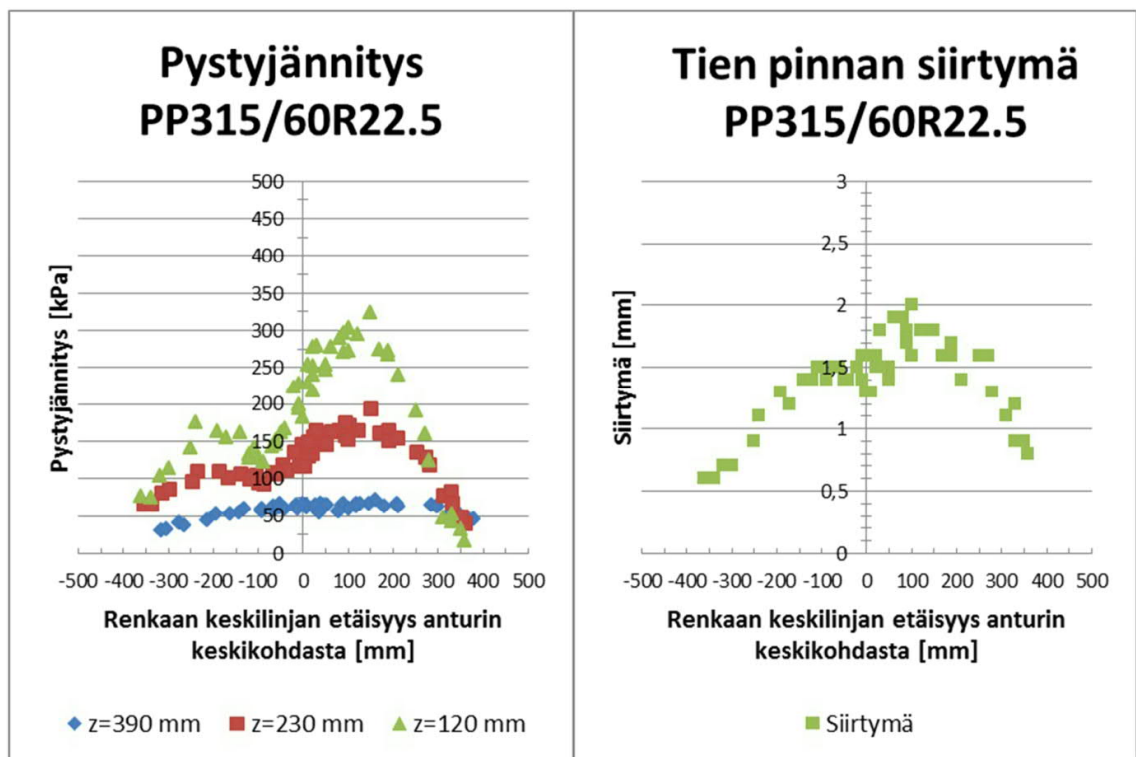
Kuva 10 "Vetoauton telin 1. akselin paripyöräasennuksen 315/60R22.5 aiheuttamat pystysuuntaiset jännitykset ja tien pinnan siirtymät. Jännitykset on esitetty kolmelta eri syvyydeltä päällysteen pinnasta mitattuna. Akselipaino 76 kN." (Haakana 2014)

Tässä kappaleessa käsitellään yksittäisen akselin pyöräkuormituksen ajolinjan vaikutusta. Ajolinjojen vaikutus kytkeytyy lisäksi lyhyen aikavälin kuormitushistoriaan ja tien vaurioitumiseen, joita käsitellään kappaleissa 2.4 ja 2.5.1. Kuvassa 10 on esitetty rekan vetoauton telin 1. akselin paripyörän aiheuttamat pystyjännitykset ja siirtymät (Haakana

2014). Mittaukset on tehty koekuormitusajoneuvolla alemman tason tierakenteesta Vesilahden koekohteella (Haakana 2014). Kuvan pyöräpariakselin akselimassa on 76 kN (Haakana 2014). Kuvasta on nähtävissä, että pystyjännitykset ja tien pinnan pystysiirtymät vaihtelevat riippuen siitä, kuinka kaukaa ajolinjasta mittaus suoritetaan.

Kuva 10 havainnollistaa tien urautumisen ja ajolinjan yhteisvaikutusta. Sekä pystyjännitystä että siirtymää tarkastellessa havaitaan, että toinen paripyörän pyöristä aiheuttaa suuremmat vasteet näillä suureilla. Tämä johtuu siitä, että kun paripyörä ajaa puoliksi urassa, niin toinen puoli on uran sivulla. Tämä johtaa siihen, että toinen paripyörän pyöristä ottaa enemmän kuormitusta vastaan aiheuttaen erisuuruiset pystyjännitykset ja siirtymät saman paripyörän eri pyörille. (Haakana 2014)

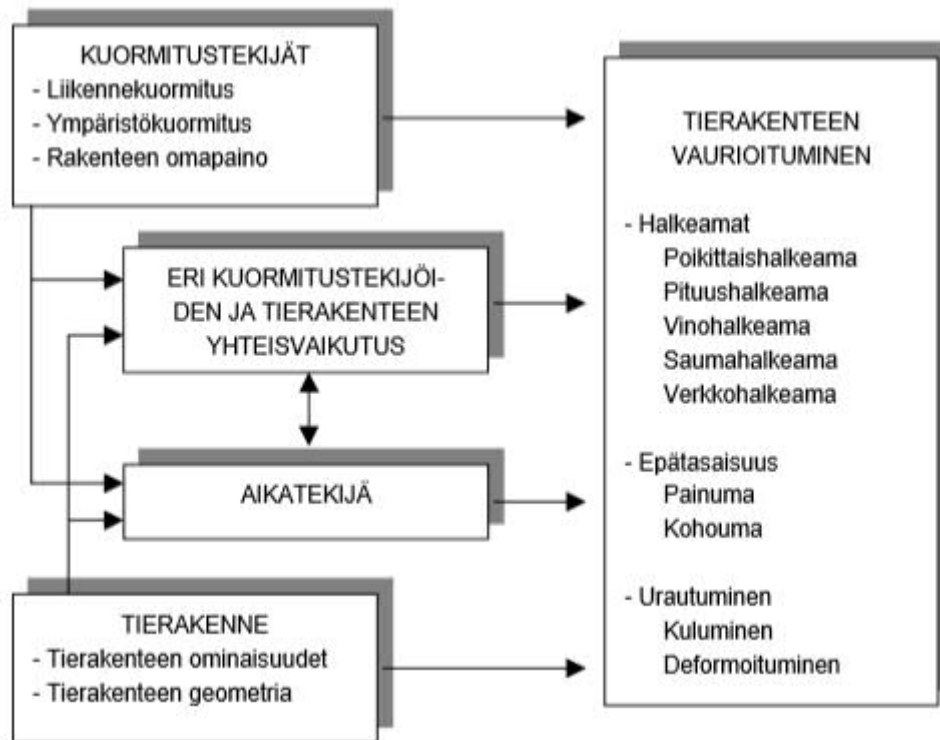
Kuva 12 Tierakenteen vaurioitumiseen vaikuttavat tekijät. (Belt et al. 2000)

Kuvassa 12 on esitetty tierakenteen vaurioitumiseen vaikuttavat tekijät. Tierakennetta kuormittavat liikennekuormitus, ympäristökuormitus ja rakenteen omapaino. Raskaat ajoneuvot ovat merkittävin liikennekuormitus tierakenteen vaurioitumisen kannalta. Raskaiden ajoneuvojen lisäksi merkittävää liikennekuormitusta aiheuttaa kevyempien ajoneuvojen nastarengaskulutus. Liikennekuormitus on luonteeltaan lyhytaikaista, vaihtelevaa ja toistuvaa. Ympäristökuormitukset ovat luonteeltaan vuodenaikojen mukaan vaihtelevia ja hitaita. Ympäristökuormitukset syntyvät mm. lämpötila-, kosteus- ja routaolosuhteista sekä niiden vaihtelusta tierakenteessa. Rakenteen omapaino kuormitustekijänä voi olla merkittävä tekijä alusrakenteen laadun vaihtuessa ja pehmeiköillä. (Belt et al. 2002)

Tierakenteen geometria ja ominaisuudet vaikuttavat merkittävästi tierakenteen vaurioitumiseen. Tierakenteen ominaisuudet ja geometria eivät ole pysyviä, vaan ne voivat muuttua kuormitustekijöiden vaikutuksesta. Kuvassa 12 on esitetty tierakenteen geometrian ja ominaisuuksien vaikutusta tierakenteen vaurioitumiseen.

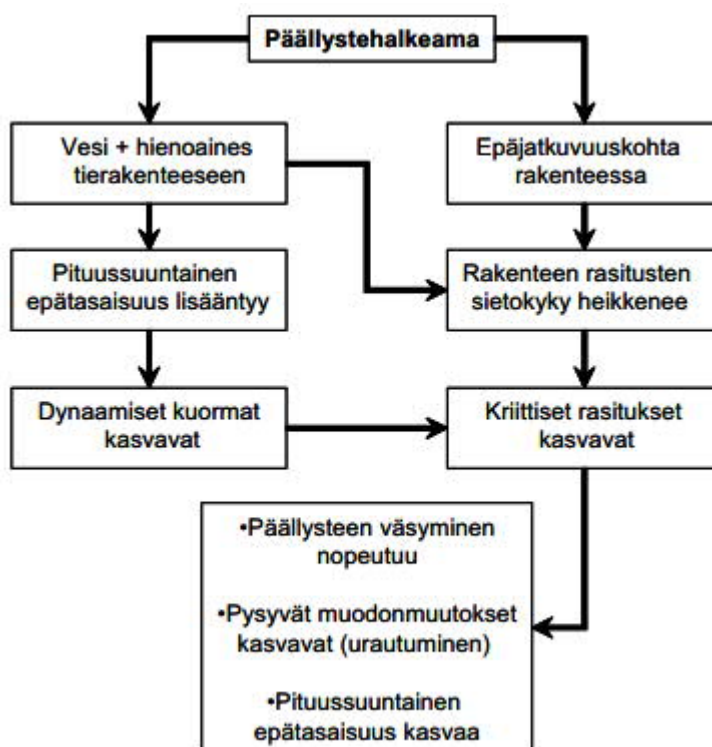
Kuva 13 Päällystehalkeaman vaikutus tierakenteen vaurioitumiseen. (Belt et al. 2002)

Tierakenteen vaurioituminen aiheuttaa yleensä vaurioitumisen nopeutumista sekä uusien vaurioiden syntyä (Ehrola 1996) (Dawson 2009). Kuvassa 13 on esimerkki siitä, miten halkeama päällysteessä voi kiihdyttää tierakenteen vaurioitumista. Halkeama on

epäjatkuvuuskohta päällysteessä, mikä johtaa rakenteen rasitusten sietokyvyn heikkenemiseen. Tämän lisäksi vesi ja hienoaines pääsevät halkeamasta tierakenteeseen, jolloin tierakenteen sitomattomien kerrosten kyllästysaste ja hienoainespitoisuus kasvavat aiheuttaen rakenteen rasitusten sietokyvyn heikkenemistä. Halkeama päällysteessä sekä vesi ja hienoaines tierakenteessa aiheuttamat myös pituussuuntaisen epätasaisuuden lisääntymistä. Epätasaisuus kasvattaa dynaamista kuormitusta. Dynaamisten kuormien kasvu ja rakenteen rasitusten sietokyvyn heikkeneminen johtavat kriittisten rasitusten kasvuun tierakenteessa. Lopputuloksena päällysteen väsyminen nopeutuu, pysyvät muodonmuutokset eli urautuminen nopeutuu ja pituussuuntainen epätasaisuus kasvaa. (Belt et al. 2002)

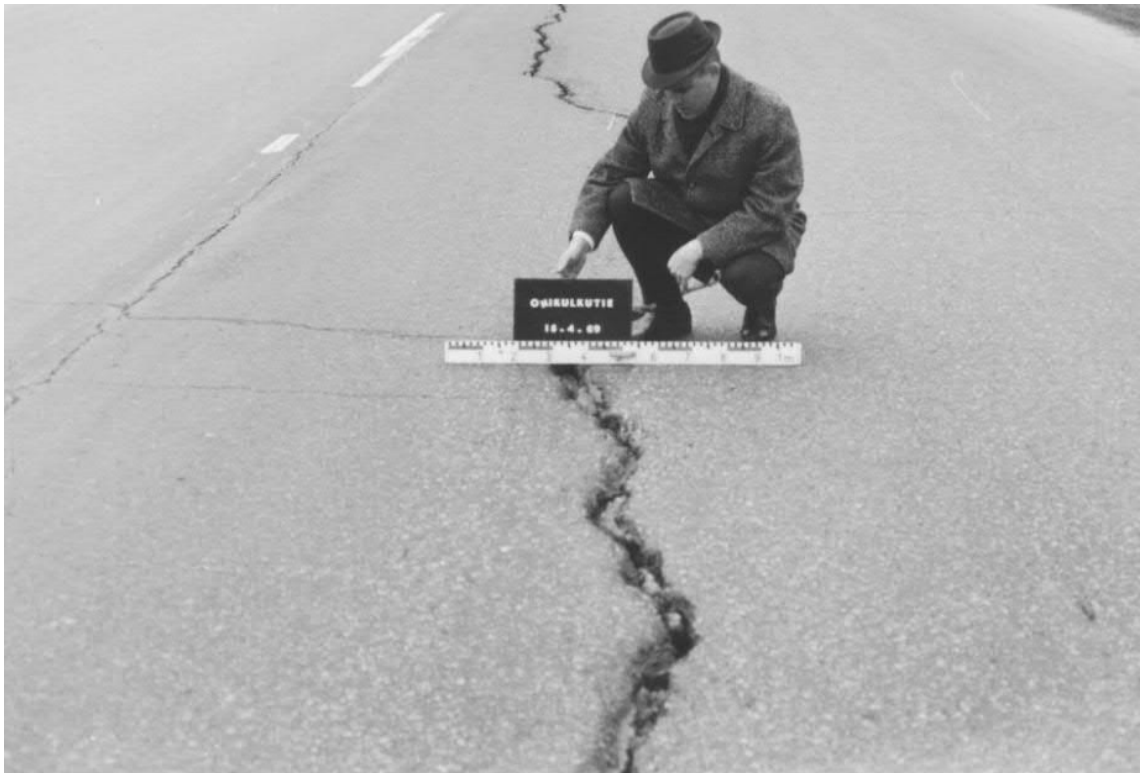
Kuva 14 Routimisen aiheuttama halkeama asfalttipäällysteisessä tiessä. (Ehrola 1996)

Halkeamat tiessä voidaan jakaa poikki-, pituus-, vino-, sauma- ja verkkohalkeamiin. Halkeama tiessä voi johtua routimisesta, painumisesta, lämpötilamuutoksista sekä raskaan liikenteen aiheuttamasta rasituksesta. (Belt et al. 2002) Kuvassa 14 on esitetty esimerkki routimisen aiheuttamasta halkeamasta tiessä.

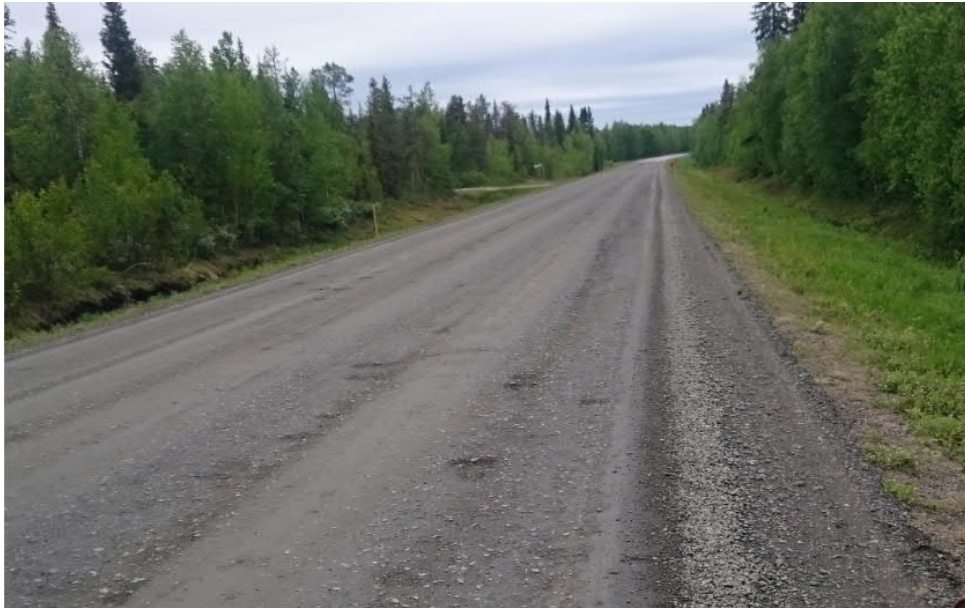
Kuva 18 Mittauskohde PL4900 ennen asfaltin asentamista. (Varin 2017)

Joustavan alusrakenteen mittauskohteesta käytetään nimitystä PL4900 tai Aurora 2. Kuvassa 18 on esitetty kohde perusparannuksen aikana ennen päällystämistä. Kohteen rakennekerrokset on esitetty taulukossa 3. Kohteen sekoitusjyrsitylle kantavalle kerrokselle tehdyt laboratoriokokeet on esitetty liitteessä C. Kohteella mitataan Tampereen yliopiston antureilla tien pinnan pystysiirtymää siirtymäantureilla, kantavan kerroksen kokoonpuristumaa, maanpaineita kahdella eri syvyydellä kantavassa kerroksessa, asfaltin alapinnan poikittaista ja pitkästä venymää sekä pystysuuntaista kiihtyvyyttä lähellä asfaltin pintaa. Nämä anturit sijaitsevat tien lännenpuoleisella kaistalla, eli ne mittaavat tiellä etelään päin kulkevaa liikennettä. Liitteessä B on esitetty kohteella olevien Tampereen yliopiston asentamien anturien tiedot. Muilla kuin Tampereen yliopiston antureilla

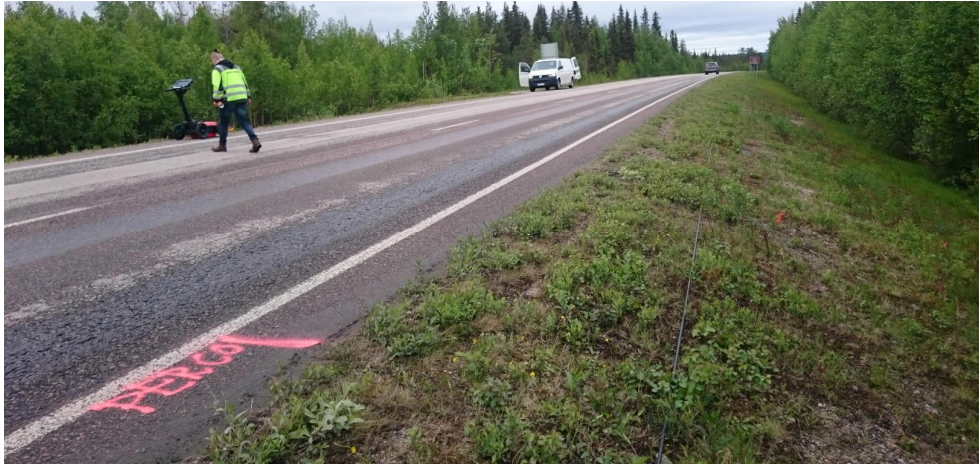
Kuva 20 Mittauskohde PL5700 vanhalla päällysteellä ennen anturien ja uuden päällystekerroksen asennusta. (Varin 2017)

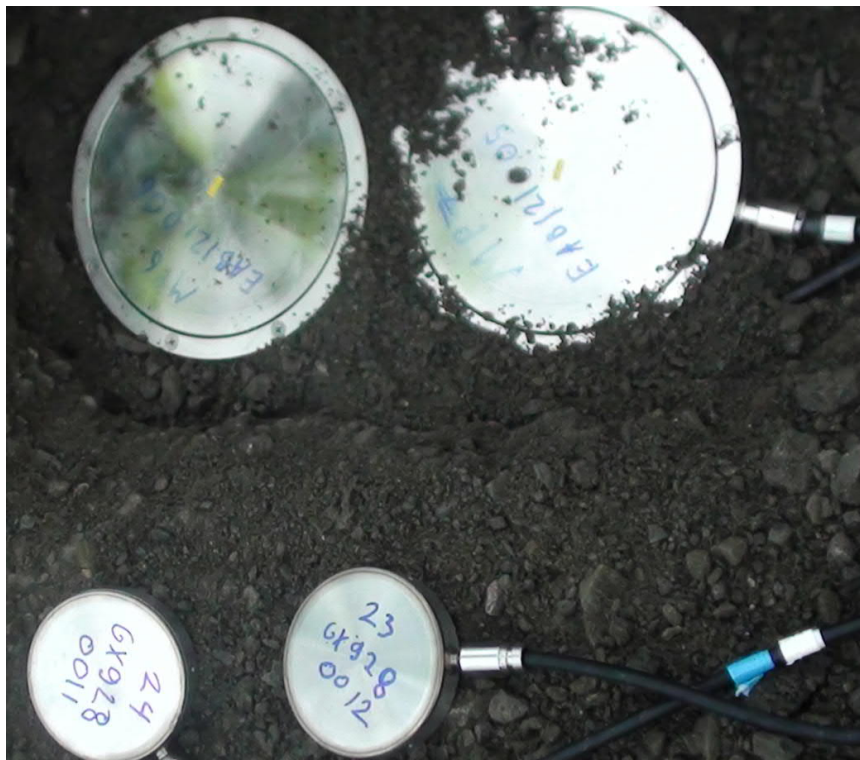
Kuva 22 Pystyjännitysanturien asennusta kohteella PL4900.

Pystyjännitystä eli pystysuuntaista maanpainetta mitataan maanpaineanturilla. Pystyjännityksen yksikkö mittausdatassa on kiloPascal eli kPa. Pystyjännitystä mitataan kohteilla PL4900 ja PL5700 venymäliuskatekniikkaan perustuvilla maanpaineantureilla. Anturit on asennettu kantavaan kerrokseen noin 0,2 m ja 0,3 m syvyyksille. Tiedot anturien malleista ja sijainneista mittauskohteilla on esitetty liitteessä B. Kuvassa 22 on esitetty maanpaineanturien asennusta kohteella PL4900.

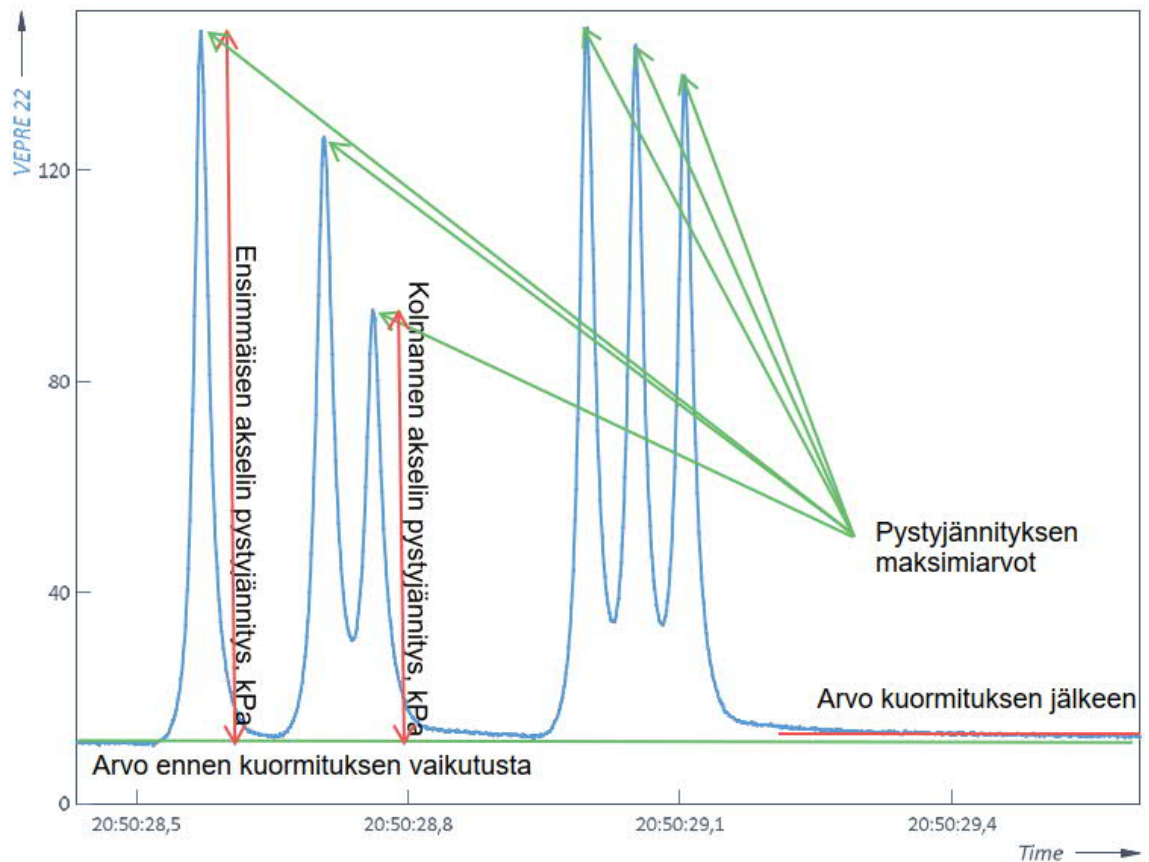
Kuva 23 Pystyjännitysanturin mittausdatan tulkintaperiaate standardirekasta kohteella PL5700 20.8.2018 klo 20:50:27.

Kuvassa 23 on esitetty maanpaineanturin mittausdatan tulkintaperiaate standardirekasta kohteella PL5700 0,22 m syvyydellä tien pinnasta. Tällä periaatteella on tulkittu kaikkien maanpaineanturien mittausdatat.

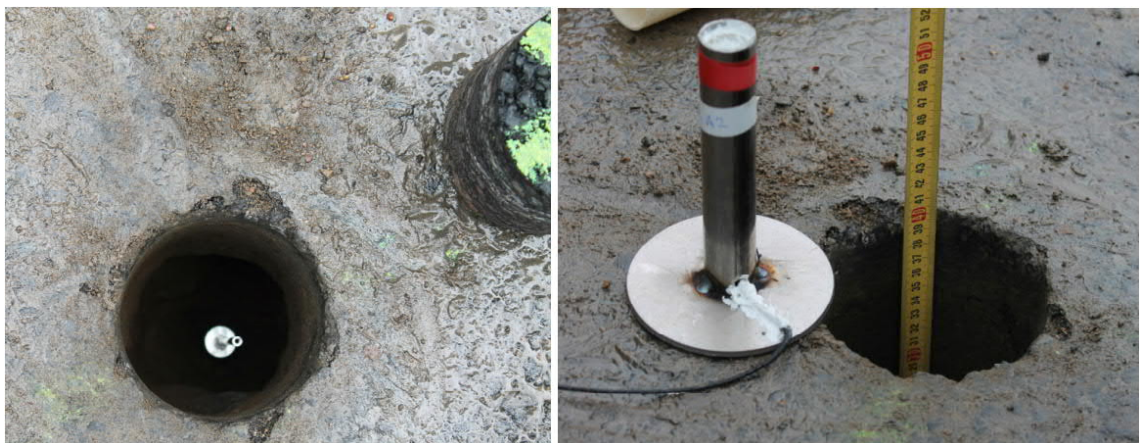
Kuva 24 Tien pinnan pystysiirtymäanturin asennusta. (Vuorimies et al. 2018)

Kuvassa 24 on esitetty Tampereen yliopiston rakentaman pystysiirtymäanturin asennusta toisessa tutkimuskohteessa. Vasemmanpuoleisessa kuvassa näkyy kairatangon pää ja siirtymäanturin sydänosa. Oikeanpuoleisessa kuvassa näkyy siirtymäanturin toinen puoli, joka ankkuroi siirtymäanturin yläpäähän päällysteen alapintaan metallilevyllä. Anturi mittaa metallilevyn ja kairatangon välistä etäisyyttä Solartron metrologyn LVDT AS/25 anturilla.

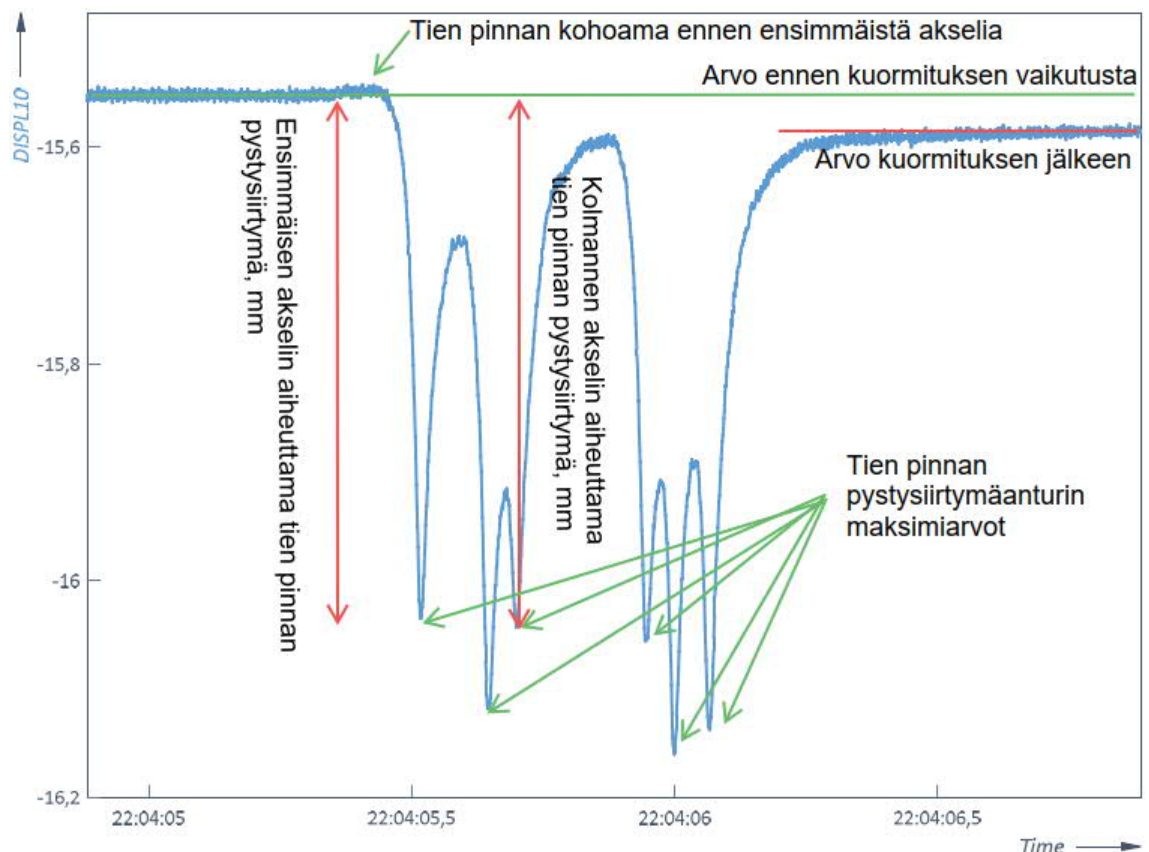
Kuva 25 Tien pinnan pystysiirtymäanturin mittausdatan tulkintaperiaate standardirekasta kohteella PL4900 20.8.2018 klo 22:04:08.

Kuvassa 25 on esitetty tien pinnan pystysiirtymän mittausdatan tulkintaperiaate standardirekasta kohteella PL4900. Siirtymäanturilla mitatun tien pinnan pystysiirtymän tulkinta on pääosin yksiselitteistä. Ongelmia voi ilmetä, jos siirtymä on niin pieni, että sitä ei erota signaalin kohinasta. Tällainen tilanne voi syntyä, jos rakenteessa on jäätä. Tulkinta tehdään Peak- menetelmä (Ehrola 1996).

Kuvassa 25 esitetty arvo kuormituksen jälkeen voi olla suurempi tai pienempi kuin arvo ennen kuormitusta. Näitä tilanteita kutsutaan painumaksi ja kohoumaksi.

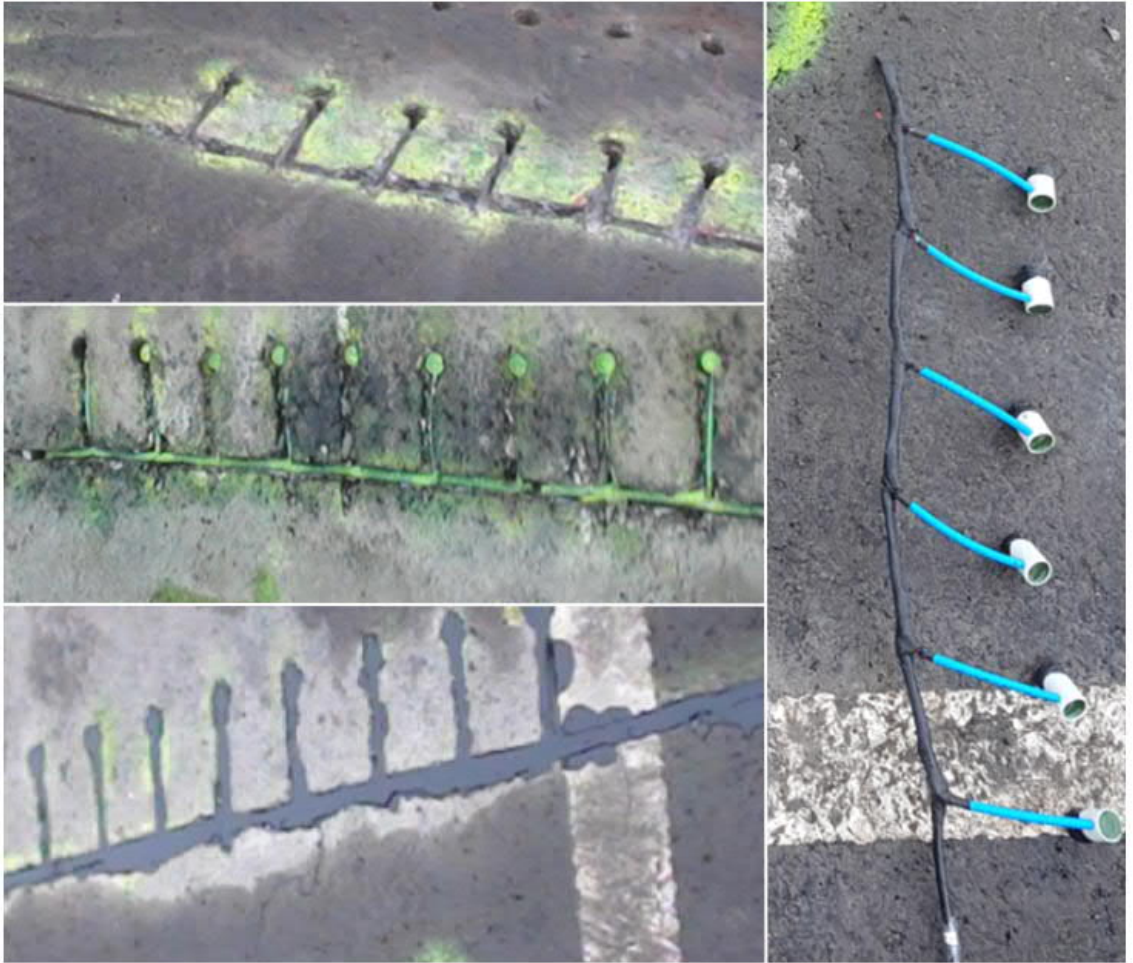
Kuva 26 Kiihtyvyyssanturien asennusta.

Kuvassa 26 on esitetty kiihtyvyyssanturien asennusta kohteella. Kiihtyvyyssantureita asennettaessa päällysteeseen tehtiin useita railoja anturien johtoja varten. Tehdyt railot täytettiin bitumilla. Bitumilla täytetty railo on kuitenkin muuta päällystettä heikompi kohta, joka voi hieman suurentaa siirtymiä. Tämä siirtymän suureneminen ei kuitenkaan todennäköisesti ole merkittävää.

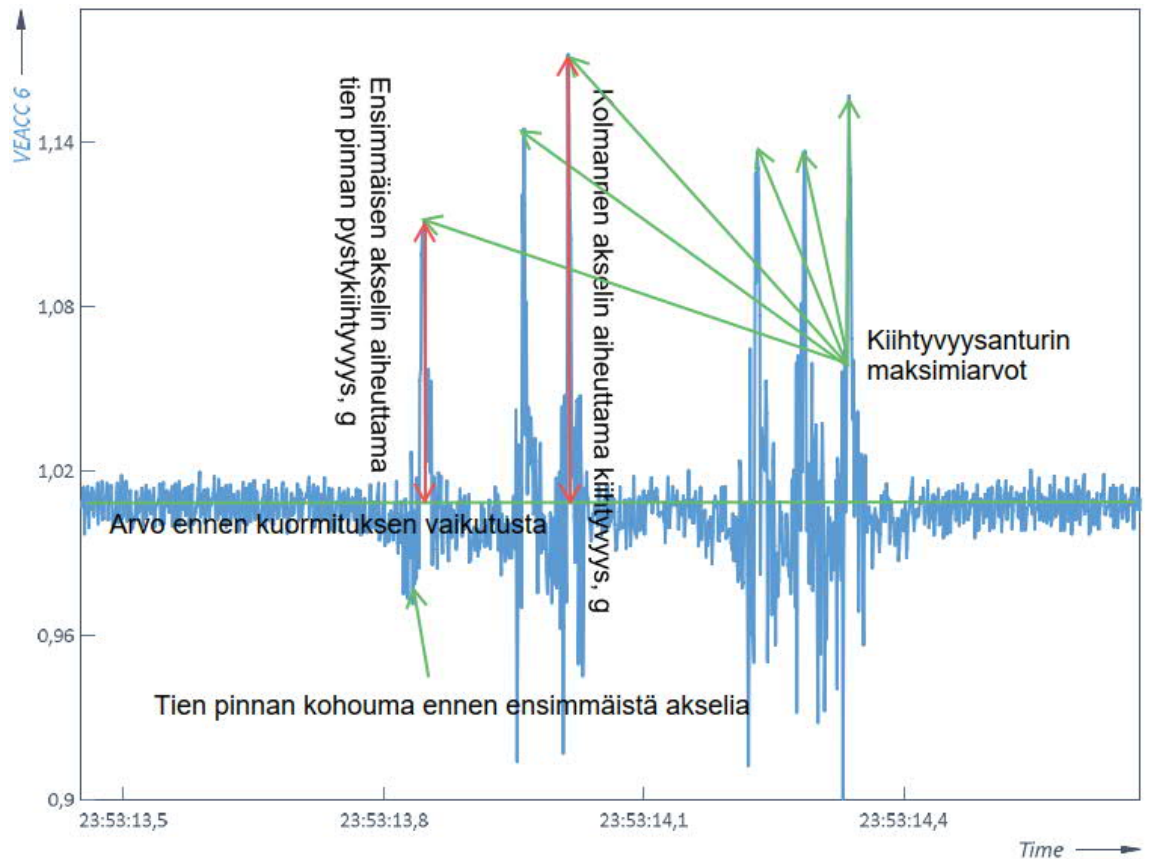
Kuva 27 Kiihtyvyyssanturin mittausdatan tulkintaperiaate standardirekasta kohteella PL5700.

Kuvassa 27 on esitetty mittausdataa standardirekasta kohteella PL5700. Kiihtyvyyssanturien antama mittausdata on sitä helpommin tulkittavissa, mitä suurempia kiihtyvyyden arvot ovat. Jos kiihtyvyyden arvo on pieni, tulkinta vaikeutuu signaalin kohinan vuoksi.

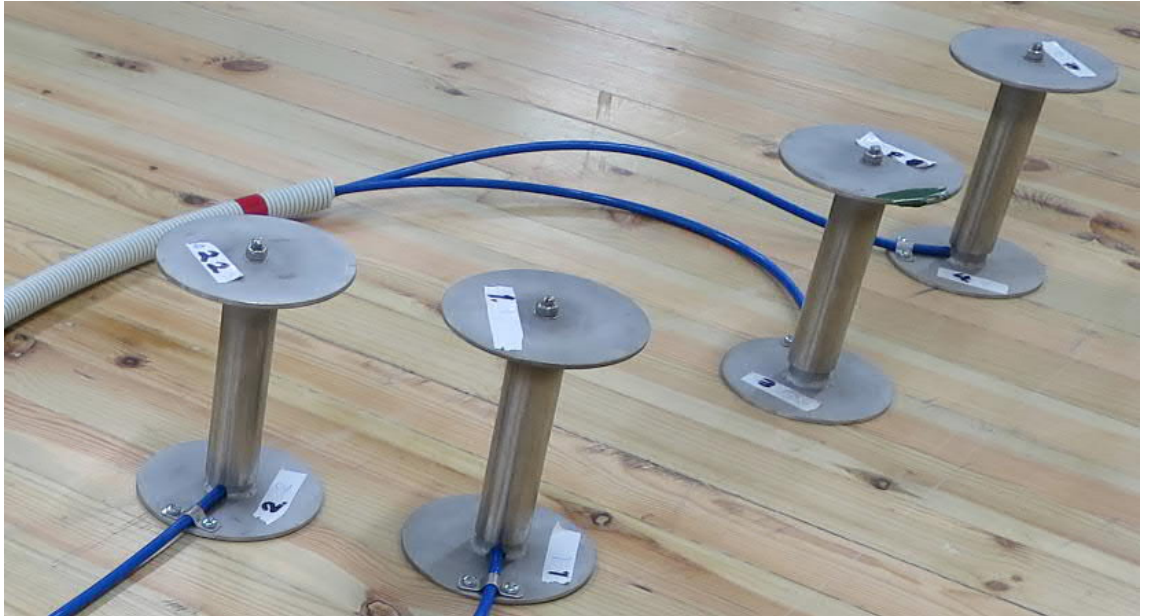
Kuva 32 Kantavan kerroksen kokoonpuristuma-antureita.

Kuvassa 32 on Tampereen yliopiston mittauskohdeelle PL5700 rakentamia kantavan kerroksen kokoonpuristuma-antureita. Anturit mittaavat niiden päissä olevien levyjen välisen etäisyyden muutosta millimetreinä Solartron metrologyn LVDT AS/15 anturilla. Kokoonpuristuma-anturien päissä olevien levyjen etäisyys oli 150 mm tierakenteeseen asennettaessa.

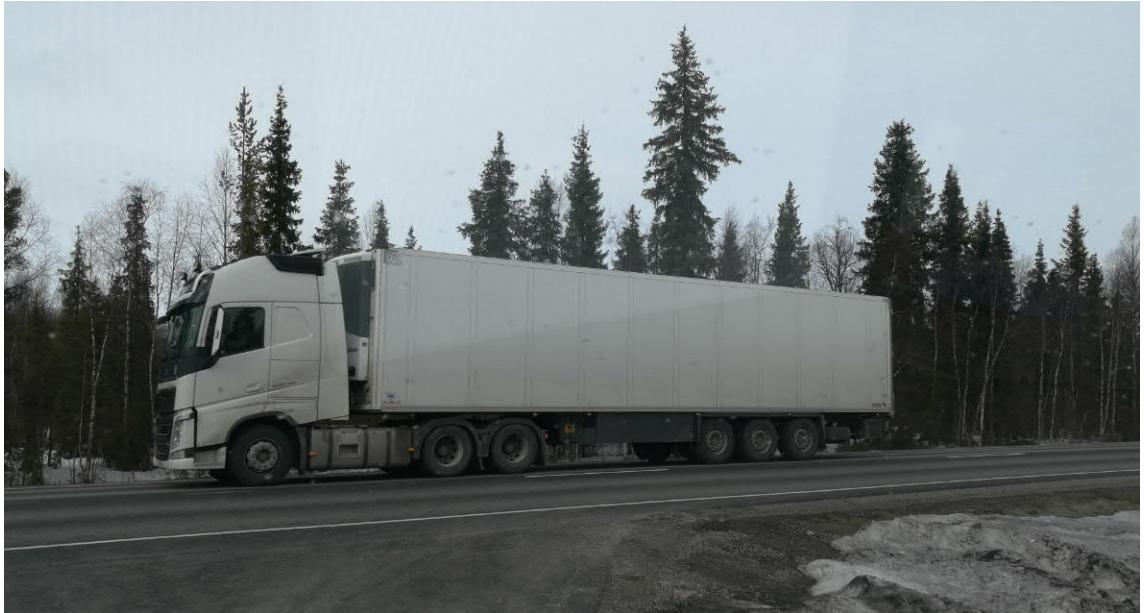
Kappaleessa 3.3.4 esitelty ajoneuvopainojen mittausasema tarjosi helpon tavan valikoida halutut kuormitukset liikennevirrasta. Käsiteltäväksi kuormitukseksi eli ”standardirekaksi” valittiin yli 400 kN painava rekka, jossa on ohjaava etuakseli, yksi kahden akselin teli ja yksi kolmen akselin teli. Kuvassa 34 on esimerkki standardirekasta.

Kuva 34 Esimerkki standardirekasta mittauskohteella PL5700. (Akkanen 2018)

Standardirekkojen telien akselimassat ja telien pyörätyypit vaihtelevat merkittävästi. Telien pyörät voivat olla yksikkö- tai paripyöriä ja rekka voi olla täyteen lastattu tai tyhjä. Etuakseli on aina varustettu yksikköpyörillä eikä sen akselimassa muutu merkittävästi kuormauksen vaihdellessa. Standardirekan toinen akseli on aina paripyörillä, mutta sen akselimassa muuttuu merkittävästi standardirekan lastauksesta riippuen. Tämän takia standardirekoista valittiin tarkasteltavaksi ensimmäisen akselin vasteet, jotka ovat riittävän vertailukelpoisia vuodenajasta ja rekan kuormauksesta riippumatta.

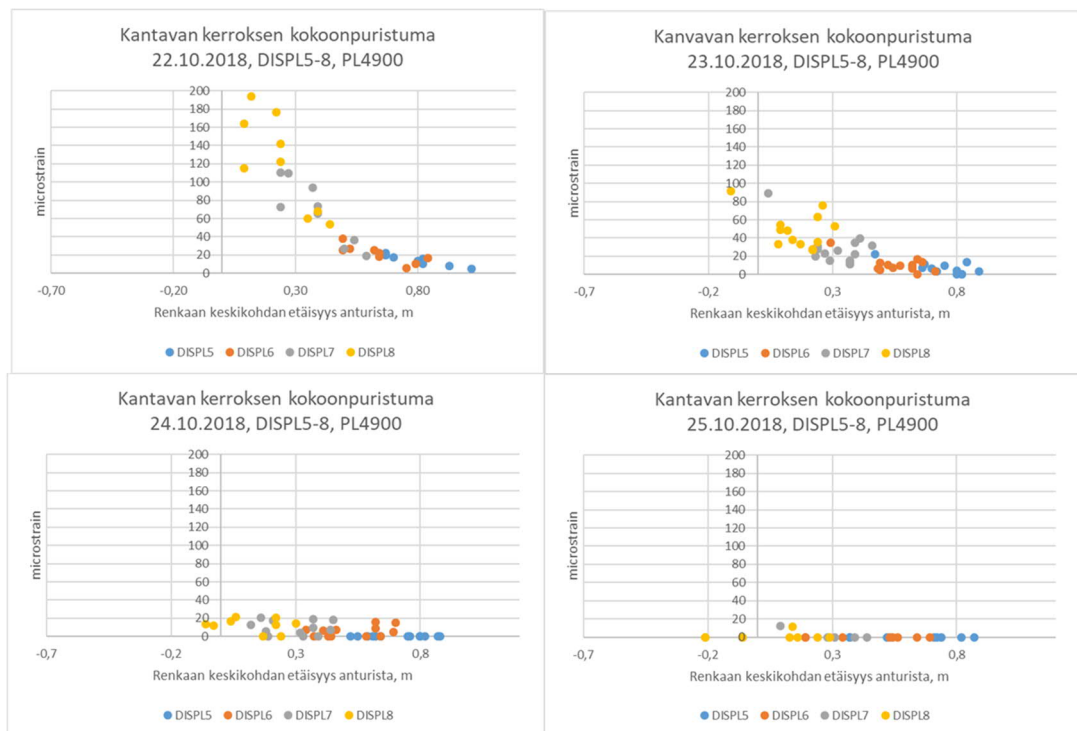
Kuva 62 Routaantumisen vaikutus kantavan kerroksen kokoonpuristumaan 22-25.10.2018. Mittauskohde PL4900.

Kuvassa 62 on esitetty jäätyneen vaikutus kantavan kerroksen kokoonpuristumaan 22-25.10.2018 mittauskohteella PL4900. Tänä aikana rakenne jäätynyt noin 0,5 m syvyyteen. Samalla kokoonpuristumat pienenevät kymmenesosaan 22.10.2018 tilanteesta. Kuvasta näkee kokoonpuristumien muuttumisen päivittäin. Kantavan kerroksen kokoonpuristumien pieneneminen oli nopeaa rakenteen jäätyessä. Sama ilmiö on havaittavissa asfaltin alapinnan venymäantureilla ja tien pinnan pystysiirtymäantureilla.

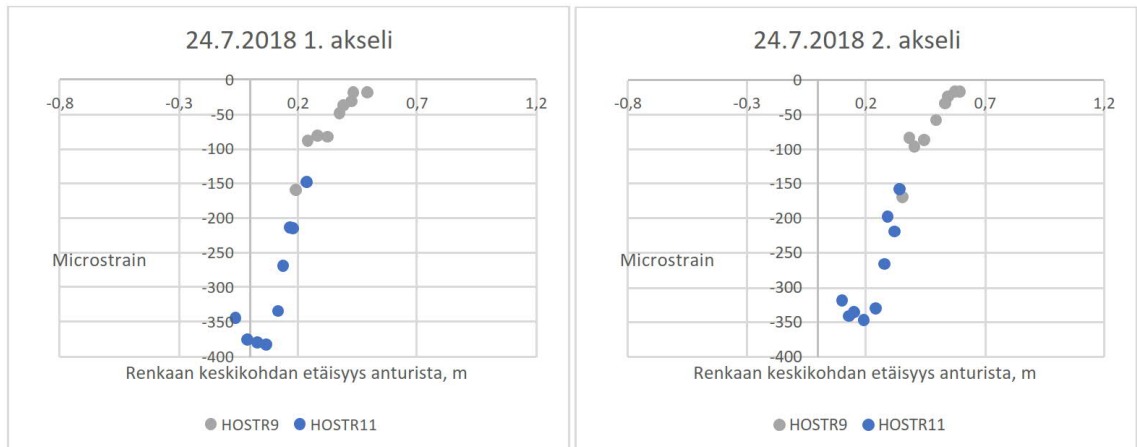
Asfaltin alapinnan venymä tien pituussuunnassa

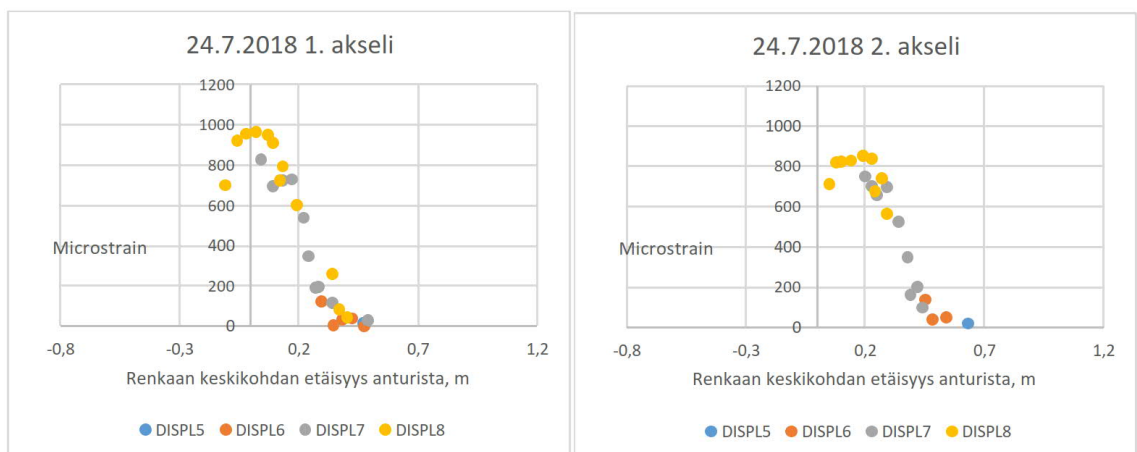
Kantavan kerroksen pystysuuntainen kokoonpuristuma

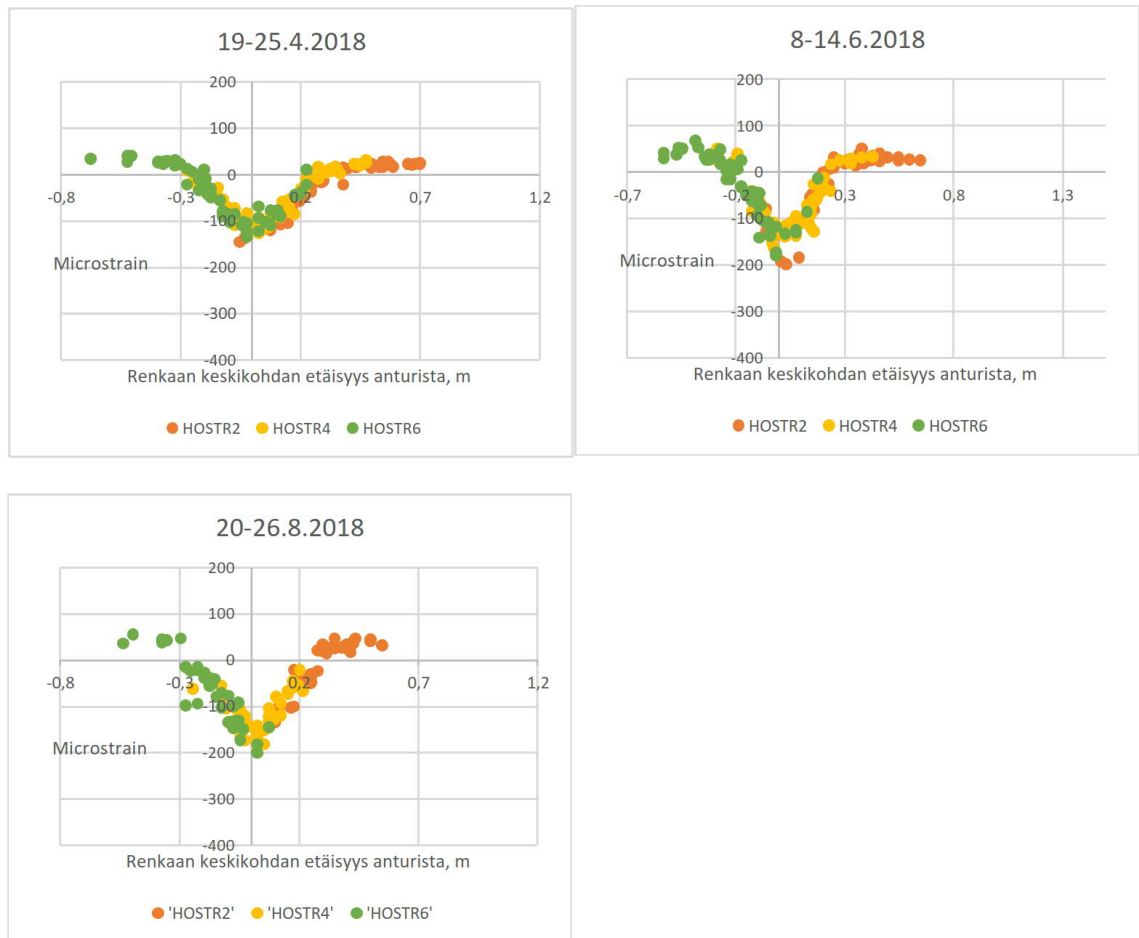
Asfaltin alapinnan venymä tien poikittaissuunnassa

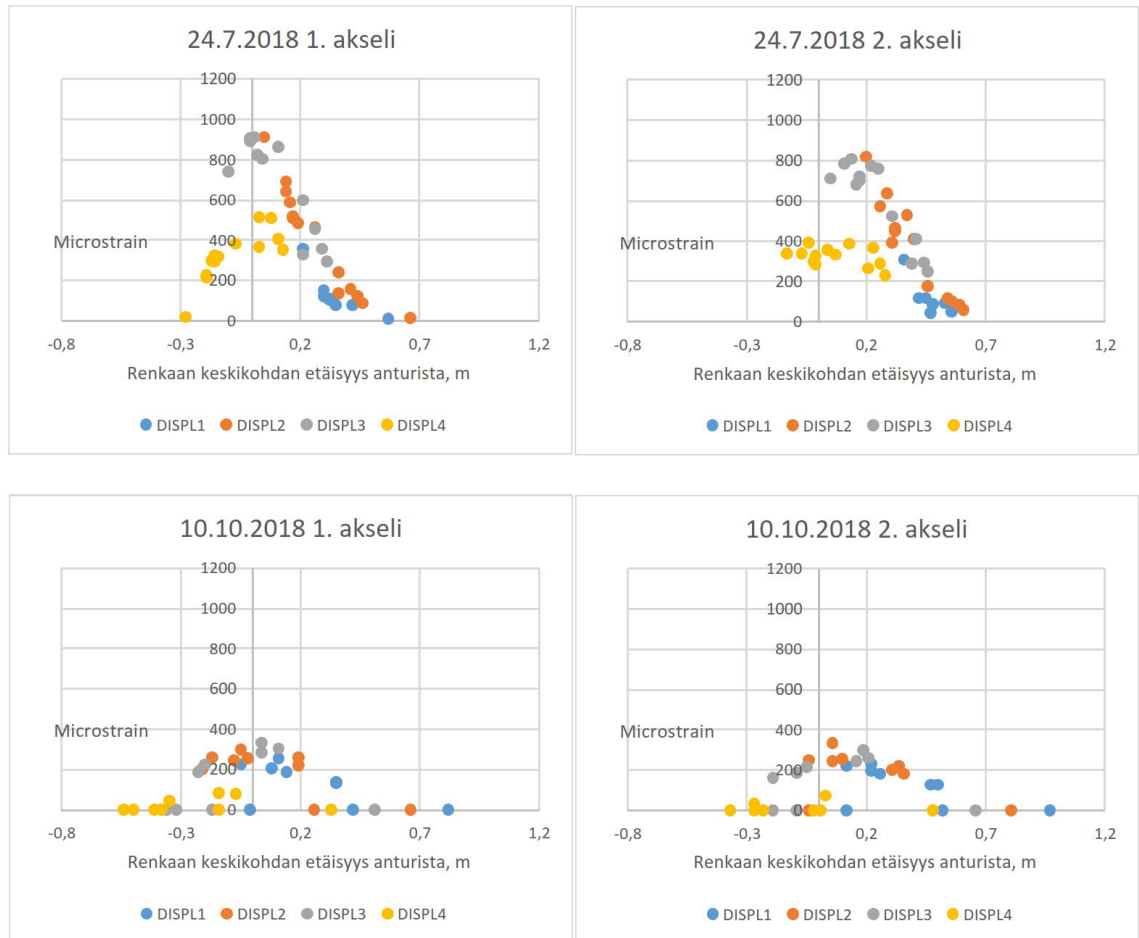
Kantavan kerroksen pystysuuntainen kokoonpuristuma
