# TIILI-VILLA-TIILIRAKENTEISEN ULKOSEINÄN KOSTEUSVAURION KORJAUSTAVAN VALINTA

Rakennetun ympäristön tiedekunta  
Kandidaatintyö  
Tammikuu 2020

Ida-Maaria Tervala: Tiili-villa-tiilirakenteisen ulkoseinän kosteusvaurion korjausvalinta (Brick-wool-brick exterior wall moisture repair method selection)

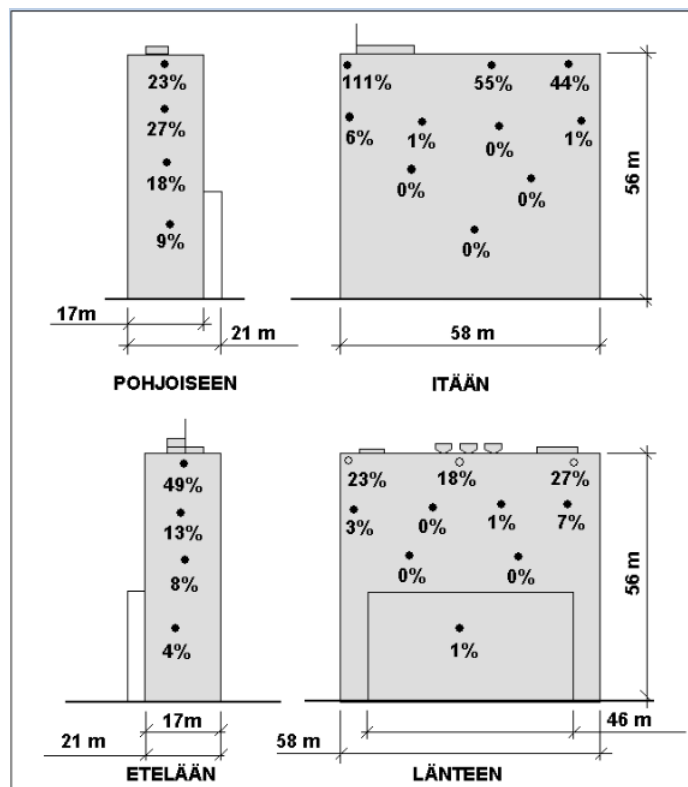
**Kuva 2.** Seinälle kohdistuvan viistosateen määrä (Jerling & Schechinger 1983)

Rakennusfysiikassa tuodaan esille neljä eri kosteuden siirtymismekanismia, jotka ovat kosteuden siirtyminen näkyvänä vetenä, konvektion välityksellä, vesihöyryn diffuusiolla, sekä kapillaarisesti. Suomen kostea syksy ja kevät voivat aiheuttaa ajan kuluessa rakenteessa kosteusvaurioita, minkä vuoksi tiilen ominaisuudet voivat heiketä. (Pentti & Hyypöläinen 1999, s. 13-26) Alla olevasta kuvasta 2 nähdään, kuinka viistosateen määrä aiheuttaa kosteutta rakennuksen eri ilmansuuntien seinien pinnoille.

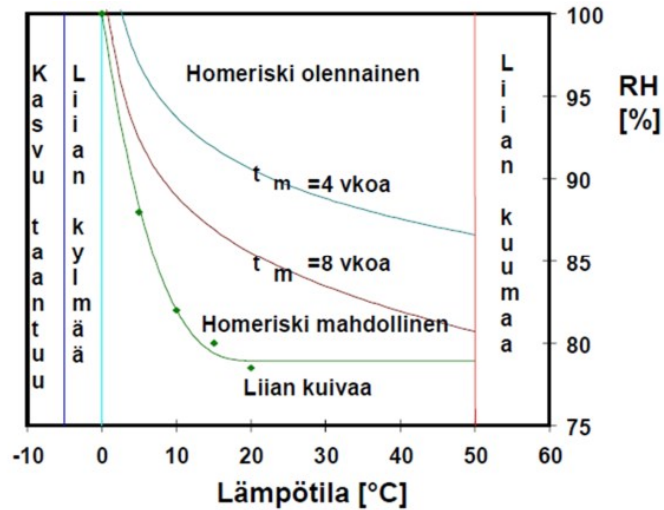
Home-indeksi	Luokitusperusteet
0	Ei kasvua, pinta puhdas
1	Mikroskoopilla havaittava kasvu, paikoin alkavaa kasvua, muutama rihma
2	Mikroskoopilla havaittava kasvu, useita rihmastopesäkkeitä muodostunut
3	Silmin havaittava kasvu, rihmaston peitto alle 10 % alasta (alkavaa itiöiden muodostusta) TAI Mikroskoopilla havaittava kasvu, peitto alle 50 %
4	Silmin havaittava kasvu, rihmaston peitto noin 10–50 % alasta TAI Mikroskoopilla havaittava kasvu, peitto yli 50 %
5	Silmin havaittava kasvu, paikoin runsas tai rihmaston peitto yli 50 % alasta
6	Erittäin runsas kasvu, rihmaston peitto lähes 100 %

**Kuva 3.** VTT:n homemalli (Vinha et al. 2013)

VTT:n ja TTY:n yhdessä kehittämän Suomalaisen homemallin avulla voidaan tarkastella laskennallisesti homeen kasvua. Homemallin avulla voidaan arvioida homeen kasvua eri rakennusmateriaalien pinnoilla muuttuvissa lämpötila- ja kosteusolosuhteissa ajan funktiona. (Vinha et al. 2013)

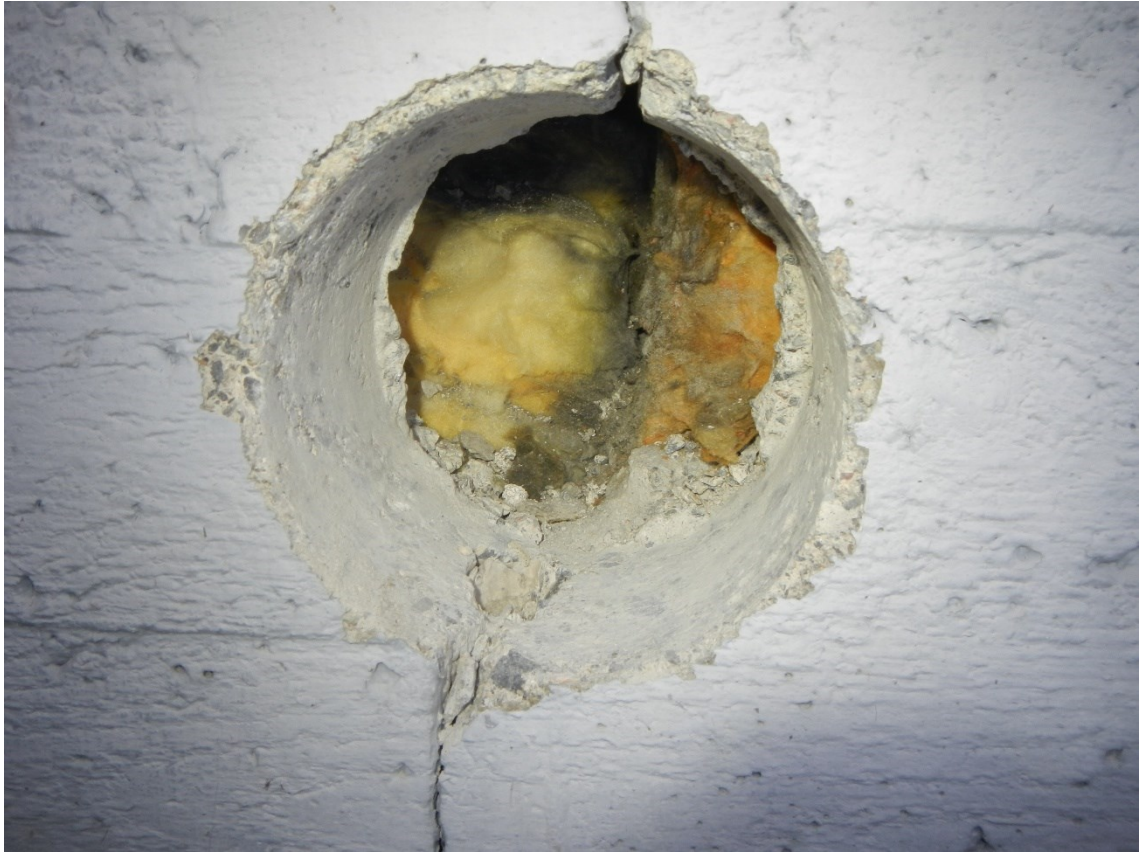
**Kuva 4.** Rakenteessa kosteuden takia punertunut eriste. (Ruusala 2019)
