PERUSKORJAUKSEN TALOUDELLI- SUUS 1970-80- LUVUN PIENTALOISSA

Rakennetun ympäristön tiedekunta, Rakennustekniikka
Diplomityö
Huhtikuu 2020

Topi Rissanen: Peruskorjauksen taloudellisuus 1970-1980-luvun pientaloissa
Diplomityö
Tampereen yliopisto
Rakennustekniikka
Huhtikuu 2020

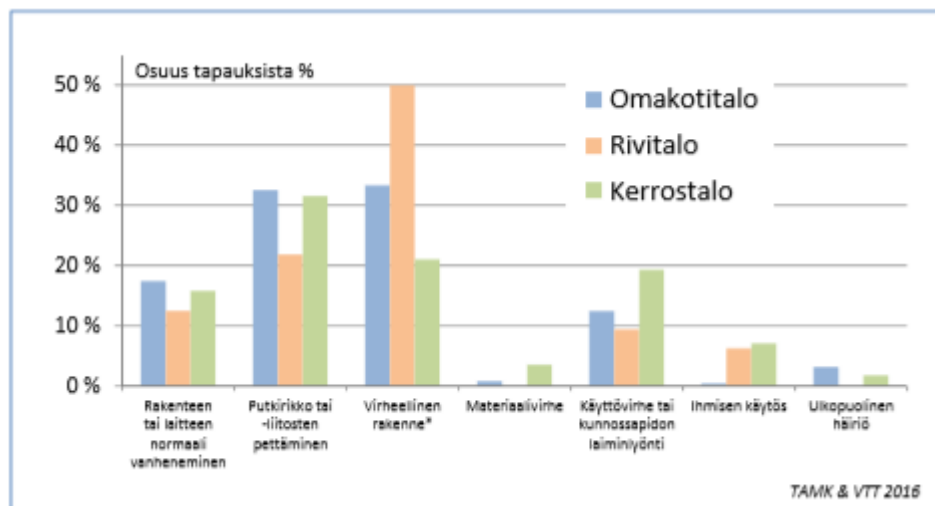
Kuva 2. Vaurioituneet rakenteet ja vaurioiden syyt (Nippala, Vainio 2016)

VTT:n suorittamassa tutkimuksessa on todettu, että pientalojen merkittävin kosteusvaurioiden aiheuttaja on virheelliset rakenteet. Virheelliset rakenteet on luokiteltu nykytietämyksen mukaan ja virheellisillä rakenteilla on tarkoitettu esimerkiksi puuttuvaa vedeneristystä ja alapohjan kapillaarisen vedennousun estävää maa-ainesta. Tutkimuksen mukaan virheelliset rakenteet aiheuttavat rivitaloissa noin puolet ja omakotitaloissa noin kolmanneksen kosteusvaurioista. Toiseksi merkittävimäksi kosteusvaurioiden aiheuttajaksi on todettu putkirikko tai putkiliitosten pettäminen. Putkivuodot aiheuttavat rivitaloissa reilun viidenneksen ja omakotitaloissa noin kolmanneksen kaikista kosteusvauriotapahtumista. Muita merkittäviä kosteusvaurioiden aiheuttajia olivat esimerkiksi rakenteiden ja laitteiden normaali vanheneminen sekä käyttövirheet tai kunnossapidon laiminlyönti. Alla olevassa taulukossa on esitetty kosteusvaurioiden aiheuttajien osuudet VTT:n tutkimustulosten mukaisesti. (Nippala, Vainio 2016)

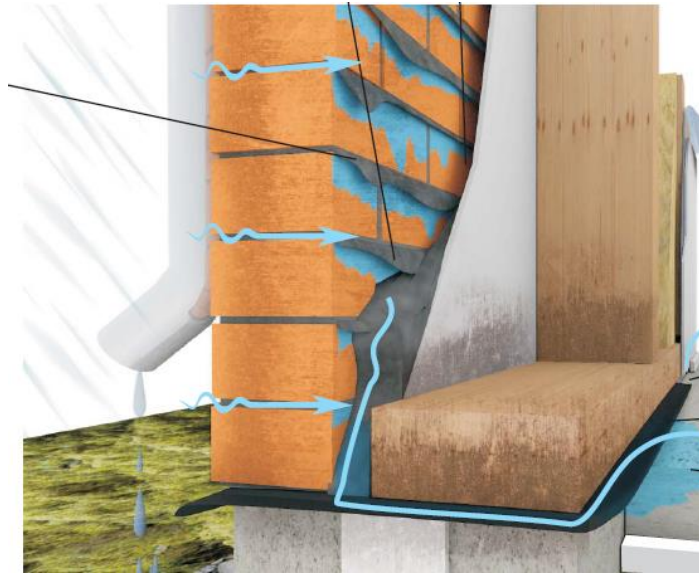
Kuva 10. Esimerkki puutteellisesta tiilimuurauksen taustatuuletuksesta. (Kosteus- ja hometalkoot 2012)

päin kuivattaen tiiliverhousta. 1970-1980 luvuilla rakennetuissa pientaloissa ei kuitenkaan usein ole tiilimuurauksen taustalle jätetty riittävää tuuletustilaa tai tuuletustila on täytynyt laastipurseista muurauksen yhteydessä. Tällöin tuuletus ei verhouksen taustalla toimi suunnitellusti ja ulkoseinärakenteisiin on riski muodostua kosteus- ja mikrobivaurioita.

Lautaverhoilluissa ulkoseinissä riski muodostuu samoista asioista kuin tiiliverhoilluissa rakenteissa. Lautaverhous on joissakin rakennuksissa kiinnitetty tuulensuojalevytystä vasten ja silloin lautaverhouksen kosteus siirtyy tuulensuojalevytykseen. Toinen tyypillinen tuuletusta estävä ratkaisu on pysty-laudoitetuissa rakennuksissa, joissa tuulensuojalevytyksen päälle on asennettu vaakasuuntainen koolaus, johon julkisivulaudoitus on kiinnitetty (Latva-Käyrä Tarja 2018). Tiilimuuratun seinän taustatuuletuksen puuttuminen ja siitä aiheutuvia ongelmia on esitetty alapuolella olevassa 3D-kuvassa.

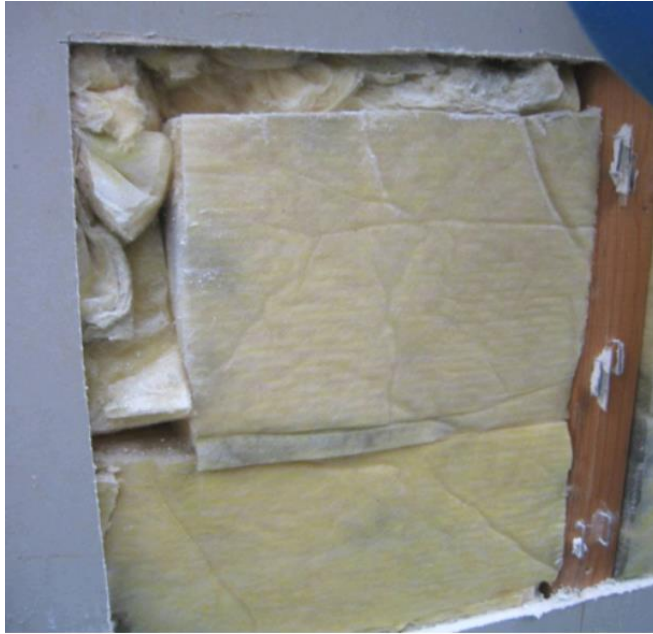
Kuva 15. Ulkoseinän lämmöneristyksessä käytetty ylijäämäpaloja ja eristeet on asennettu epätiivisti. (FISE 2018)

Lämmöneristyksessä ilmenee puutteita ja virheitä etenkin ulkoseinien osalla. Lämmöneristeitä on asennettu huolimattomasti niin, että runkotolppien ja villaeristeiden saumat ovat jääneet avonaisiksi. Eristystä on myös saatettu tehdä ylijäämäpaloista eli tavallisesti hukaksi laskettavaa materiaalia on käytetty, jolloin ulkoseinän eristys on tehty useista pienistä levyvillan paloista, jolloin epätiivitä saumoja on kahden runkotolpan välissä useita. Lämmöneristyksen epätiiveyshkohdat aiheuttavat kylmäsiltaa ja huoneilman tiivistymisriskin seinärakenteeseen. Kosteuden tiivistyminen seinärakenteessa muodostaa kosteus- ja mikrobivaurioitumisriskin. Lisäksi heikon lämmöneristyksen vuoksi rakennuksen lämmityskustannukset nousevat (FISE 2008). Lämmöneristämisen työvirheistä on esitetty esimerkki alapuolella olevassa kuvassa.

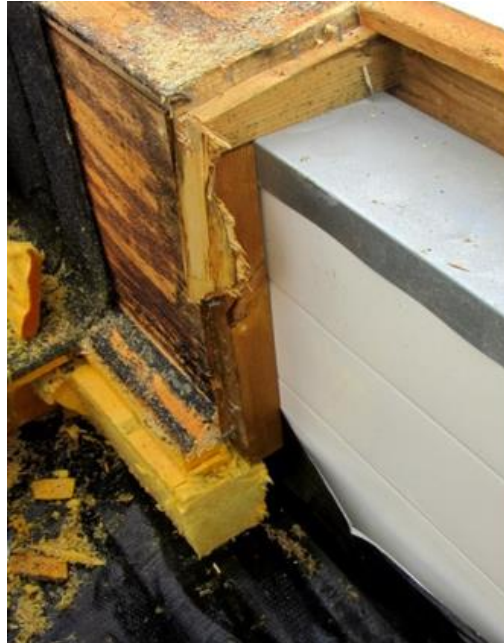
Kuva 16. Yläpohjan höyrynsulkua ei ole liitetty tiiviisti ulkoseinään ja kattorakenteet ympäriltä vaurioituneet. (FISE 2018)

Höyrynsulun epätiivelyskohtia on erityisesti rakenteiden liitoskohdissa sekä läpivientien kohdalla. Putki- ja johtoläpivientien ympärystä on usein jäänyt tiivistämättä ja höyrynsulun yhtenäisyyteen rakenneliitosten kohdalla ei ole panostettu. Yläpohjan ja ulkoseinien höyrynsulku on ikään kuin toteutettu omina höyrynsulkukerroksinaan, eikä niitä ole limitetty toisiinsa, jolloin seinä- ja kattorakenteiden liitokseen on jäänyt epätiivelyskohtia. Höyrynsulun epätiivelyskohtien kautta huoneilman kosteus pääsee kulkeutumaan kylmiin ulkoseinä- ja kattorakenteisiin, jossa kosteus tiivistyy aiheuttaen riskin kosteus- ja mikrobivaurioitumiselle (FISE 2008, FISE 2016e, FISE 2018). Höyrynsulun asentamisen työvirheistä on annettu esimerkki alapuolella olevassa kuvassa.

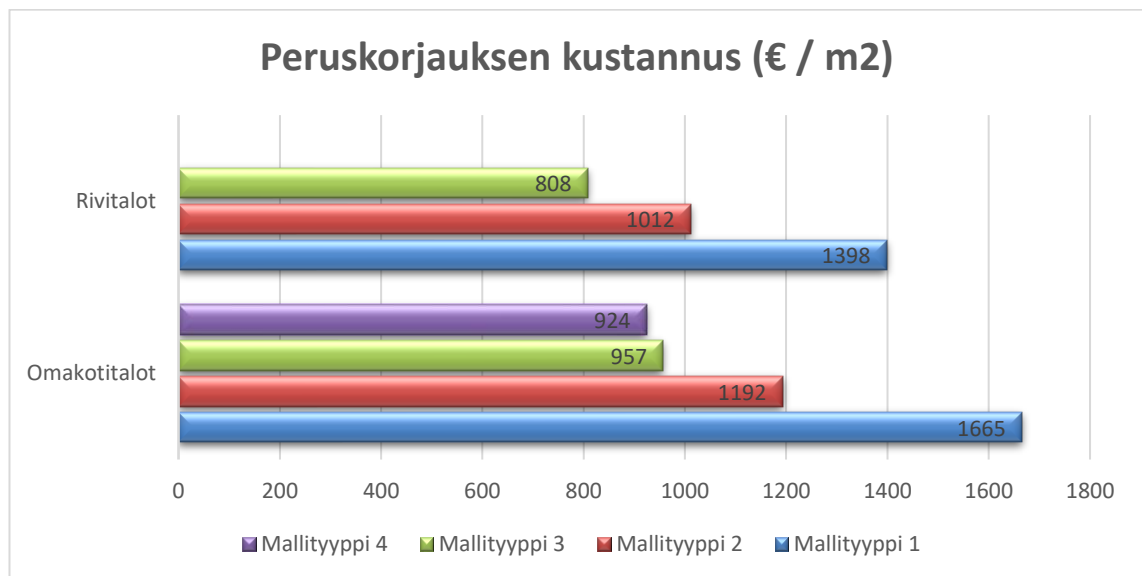
Kuva 32. Peruskorjausten neliökustannukset.

Peruskorjausten kustannustasoon vaikuttaa merkittävästi peruskorjattavan pientalon rakenneratkaisut ja rakenteelliset korjaustarpeet. Peruskorjauksen neliöhinta oli omakotitaloissa selkeästi rivitaloja korkeampi. Samoilla korjaustavoilla rivitalojen peruskorjauksen neliökohtainen kustannus oli keskimäärin noin 20 prosenttia alhaisempi kuin omakotitaloissa. Omakotitalojen peruskorjausten kustannustaso oli 924-1665 euroa ja rivitalojen kustannukset 804-1398 euroa neliömetriä kohden. Peruskorjauksen neliökohtaiset kustannukset on esitetty alapuolella olevassa kuvaajassa.

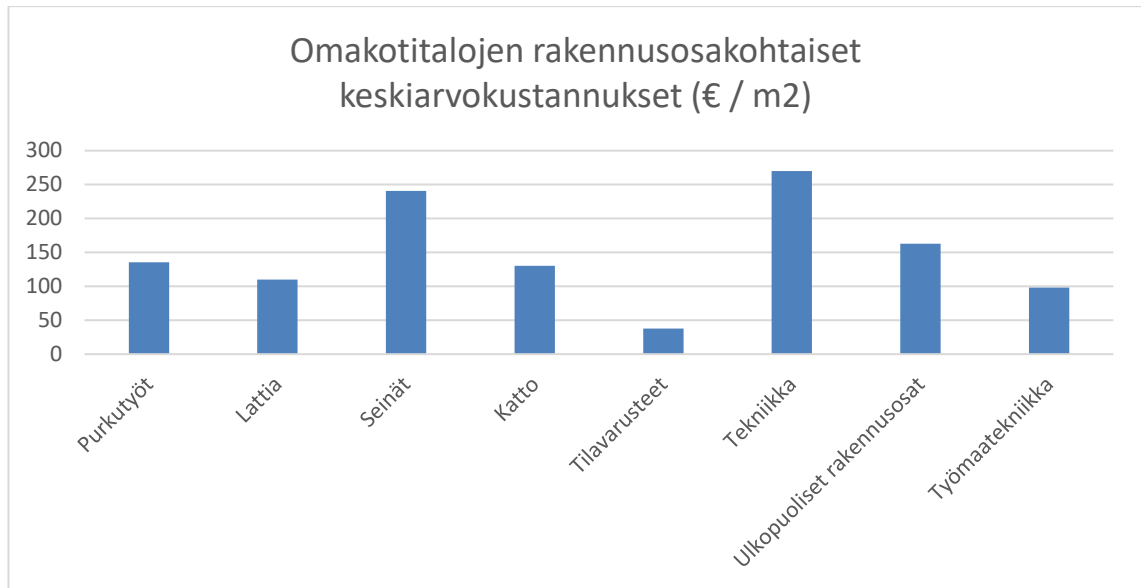
Kuva 35. Omakotitalojen rakennusosakohtaiset keskiarvokustannukset.

Kustannuslajien keskiarvokustannuksia tarkastellessa huomataan, että tekniikan sekä seinärakenteiden uusimis- ja korjauskustannukset ovat merkittävimmät omakotitalojen ja rivitalojen peruskorjauksissa. Pientalojen peruskorjausten rakennusosakohtaiset keskiarvokustannukset on esitetty alapuolella olevissa diagrammeissa.

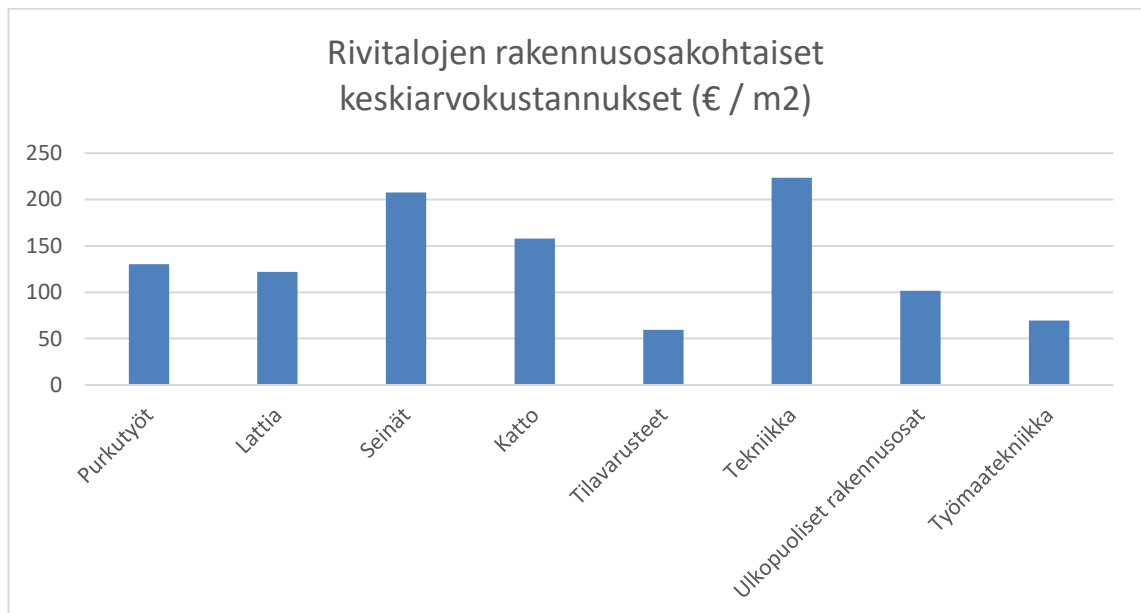
Kuva 36. Rivitalojen rakennusosakohtaiset keskiarvokustannukset.

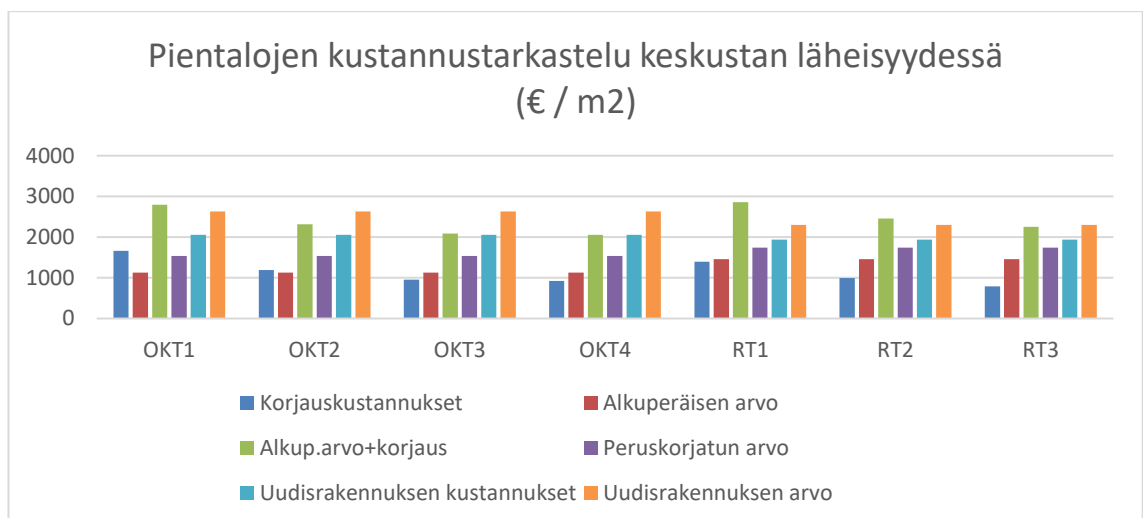
Kuva 38. Pientalojen kustannustarkastelu keskustan läheisyydessä.

Kun markkina-arvokyselytulosten, korjauskustannusten ja uudisrakentamisen kustannusten tuloksia vertaillaan keskenään, huomataan että peruskorjauksen vaikutus pientalon markkina-arvon nousuun ei vastaa peruskorjauksen vaatimia investointeja. Kaikkien mallityyppien peruskorjauksen kustannustaso lisättynä alkuperäisen rakennuksen markkina-arvoon on huomattavasti, jopa kaksinkertaisesti, peruskorjatun pientalon markkina-arvoa suurempi sijainnista riippumatta. Mallityypissä 1 peruskorjauksen korjauskustannukset ylittivät peruskorjatun rakennuksen markkina-arvon, mutta muiden mallityyppien osalla peruskorjatun pientalon markkina-arvo oli peruskorjauksen kustannuksia suurempi. Pientalojen vaatimien investointien ja arvonmuodostumisen vertailua on esitetty alapuolella olevissa diagrammeissa.
