**PITKÄIKÄINEN PUUJULKISIVU**  
OSANA KESTÄVÄÄ JA EKOLOGISTA  
RAKENTAMISTA

Kandidaatintyö  
Rakennetun ympäristön tiedekunta  
Tarkastaja: Markku Karjalainen  
Huhtikuu 2021

Tova Finel: Pitkäikäinen puujulkisivu osana kestävää ja ekologista rakentamista (Long-term durability of wooden facades as a part of sustainable and ecological construction)

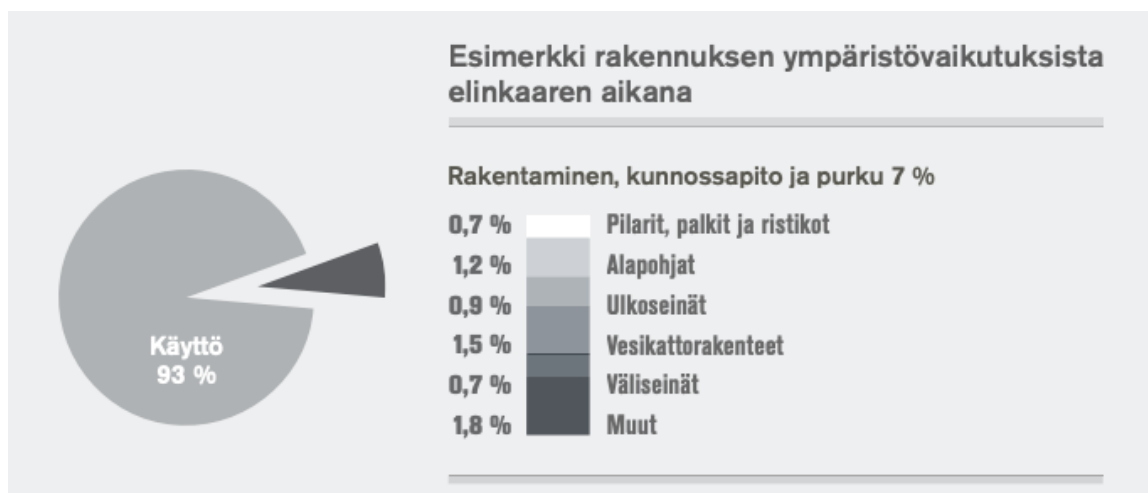
Kaavio 2. *Rakennuksen ympäristövaikutukset elinkaaren aikana. Lähde: Rakennusteollisuus A. Kestävä rakentaminen torjuu ilmastonmuutosta. ([https://www.rakennusteollisuus.fi/globalassets/ymparisto-ja-energia/rt\\_ymparisto\\_esite\\_261010.pdf](https://www.rakennusteollisuus.fi/globalassets/ymparisto-ja-energia/rt_ymparisto_esite_261010.pdf))*

Rakentamisen hiilijalanjälkeä tarkastellaan rakennuksen koko elinkaaren ajalta materiaalien valmistuksesta rakentamiseen, käyttöön ja kierrätykseen. Kaavio 2 havainnollistaa rakennuksen ympäristövaikutusten jakautumista elinkaaren eri vaiheisiin. Valtaosa

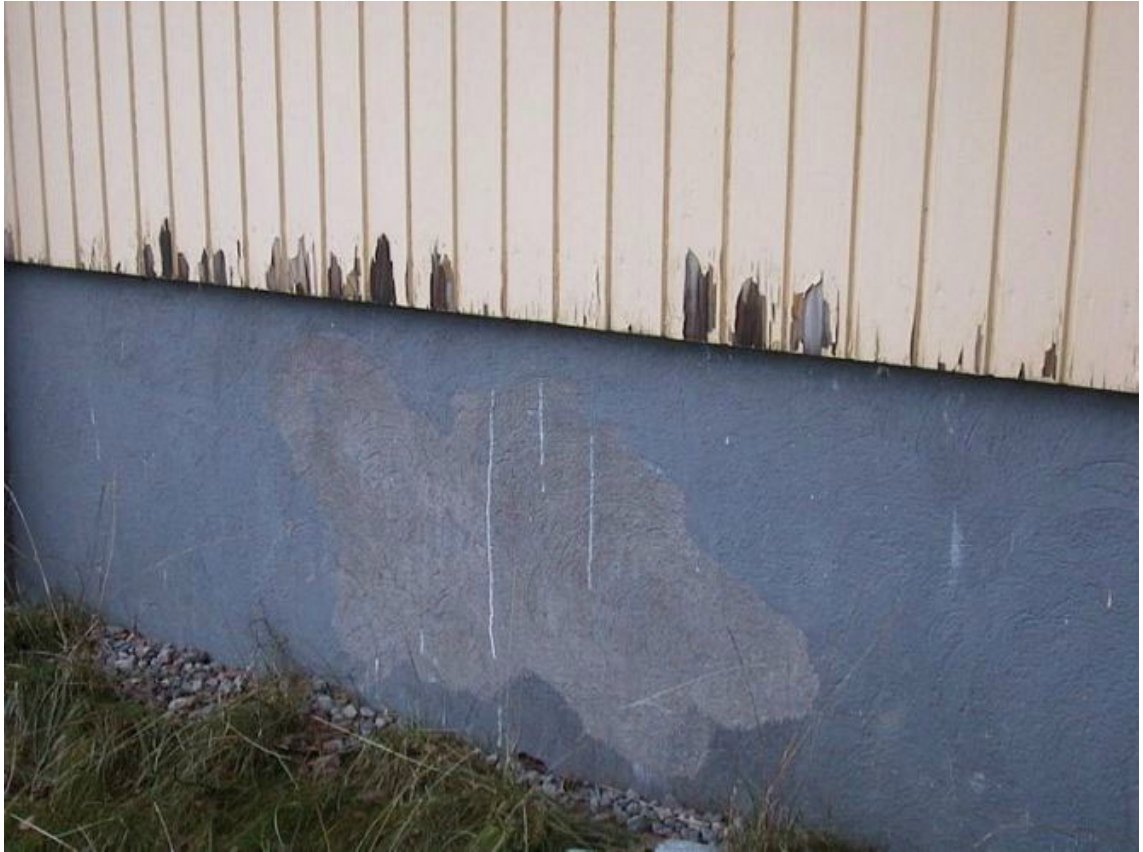
**Kuva 2.** Vaurioitunut julkisivu.

Puun vaurioiden kannalta kriittisin tekijä on nimenomaan kosteus. Se aiheuttaa lahoamista ja homehtumista. Puun kosteuden on pysyttävä pitkiä aikoja yli 20 %:ssa, ennen kuin se alkaa vaurioitua. Puu alkaa homehtua ilman suhteellisen kosteuden pysyessä yli 80 %:ssa yhtäjaksoisesti muutaman kuukauden. Lahoaminen, eli puun hajoaminen, alkaa ilman kosteuden ylitettyä 90 %. Homeitiöt ja lahottajasienet vaativat toimiakseen +0 - +40 °C lämpötilan, minkä takia biologiset tekijät eivät vaurioita puuta pakkasella. Home ei ole puun lujuuden kannalta haitallista, sillä se ei pysty tunkeutumaan puun pintaa syvemmälle. Se on kuitenkin ihmisen terveydelle haitallista ja aiheuttaa erilaisia allergisia reaktioita sekä lieviä myrkytysoireita. (Karjalainen 2002, s. 307–308.) Kuvassa 2 on alareunastaan vaurioitunut julkisivu. Maalipinta hilseilee ja puu on osin lahonnut kosteuden seurauksena.

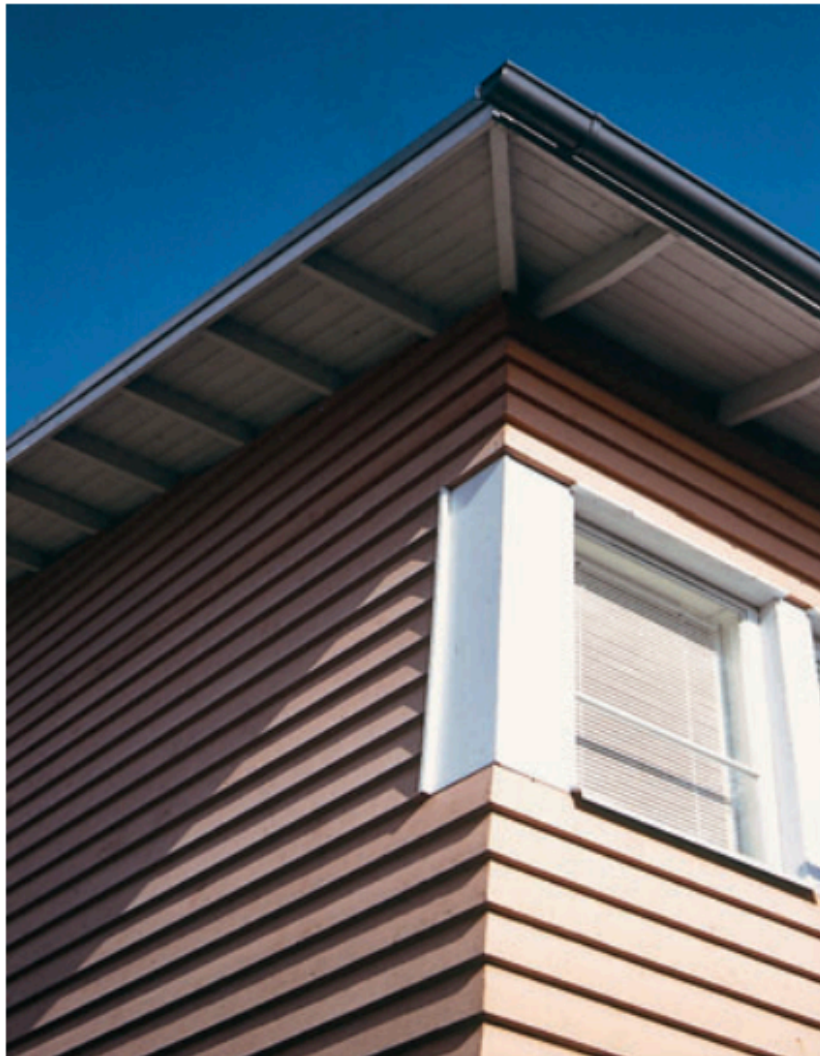
**Kuva 6.** Vaakaverhottu julkisivu ja jiirinurkka. (RT puujulkisivut)

Lautojen katkaisupinnat tulee suojata huolellisesti rakennuksen nurkissa, jotta kosteus ei pääse imeytymään puuhun. Kuvassa 5 on esitelty nurkkatyyppejä. Vasemmalla on jiirinurkka, jossa laudat liittyvät 45 asteen kulmassa toisiinsa. Tämä ratkaisu altistaa laudan kosteusvaurioille, sillä kosteus pääsee imeytymään lautojen väliin. Keskimmaisessä nurkkadetaljissa on esitetty jiirinurkka, jonka ulkonurkissa laudan sahauskulma on hieman vähemmän kuin 45 astetta ja sisänurkissa vastaavasti hieman enemmän. Nurkkarakenteeseen syntyvä ilmarako mahdollistaa tuulettumisen ja estää siten kosteusvaurioiden syntymisen. Ulkonurkka on kuitenkin tehtävä huolellisesti riittävän tiiviiksi, jotta lautojen katkaisupinnat eivät pääse altistumaan sadevedelle. Kuvassa oikealla on suositeltu vaakalautojen nurkkaliitos, jossa nurkat on suojattu pystylaudoin. Oleellista on lautojen päiden tuulettuminen pystylautojen takana. Pystyverhous voidaan tehdä myös ilman nurkkalautoja, jolloin laudoitus tulee jakaa tasaisesti koko julkisivulle. Kuvassa 6 on vaakaverhottu julkisivu, jonka nurkkasauma on tehty jiiriin. (RT 82-10829 2004, s. 14–15; Soikkeli 1999, s. 104.)
