Täydennysrakentamisen strategia historiallisessa ympäristössä
Tapaustutkimus Isovahe

Iina Neittamo
Diplomityö
2024

Iina Neittamo: Täydennysrakentamisen strategia historiallisessa ympäristössä: tapaustutkimus Isovahe
Diplomityö
Tampereen yliopisto
Arkkitehtuuri
Tammikuu 2024

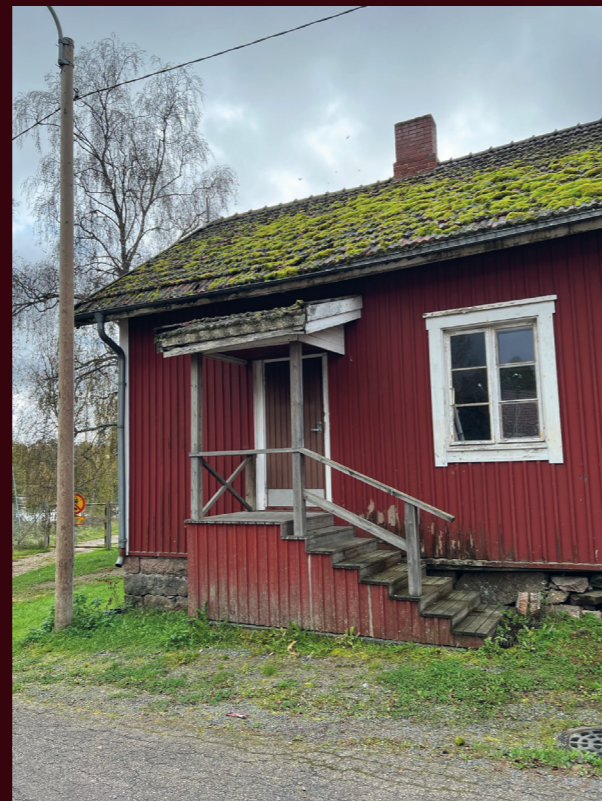
Kuva 15: Pohjoispuolen sisäänkäynti

Pohjoispuolen sisäänkäynti on rakennuksen kokoon verrattuna pienen oloinen ja vaikuttaa suunnittelemattomalta. Pikkupirtin ovien ja luukkujen värityksissä on eroja. Mielestäni värierot lisäävät rakennuksen omaperäisyyttä ja viehättävyyttä. Kivinavetasta löytyy samantapaisia tyyliään jälleenrakennuskaudesta muistuttavia ovia, jotka on varmasti vaihdettu molempiin myöhemmin. Eteläpuoleinen kuisti jakaa muuten pitkulaisen rakennuksen esteettisiin mittasuhteisiin. Kuisti poikkeaa perinteisestä kuistista siten, että siinä on kaksi ovea vierekkäin.

Pikkupirtin etelän puoleinen kuisti ja pohjoisen puoleinen sisäänkäynti kannattaa purkaa kokonaisuudessaan ja perustuksineen. Etelän puoleinen kevytrakenteinen kuisti ei ole alkuperäinen ja sen seinässä ja katossa on kattovuotovaurioita ja kuistin perustus painuu maahan. Pohjoisen puolen sisäänkäynti ei sekään ole täysin alkuperäinen, vaan todennäköisesti lisätty, kun rakennusta on jossain vaiheessa jatkettu idän puolelta. Pohjoisen puolen sisäänkäynti on kyhätyn näköinen eikä nosta rakennuksen arvoa. Ehdotan, että kuisti ja sisäänkäynti rakennetaan uudestaan piirustuksien mukaisesti.

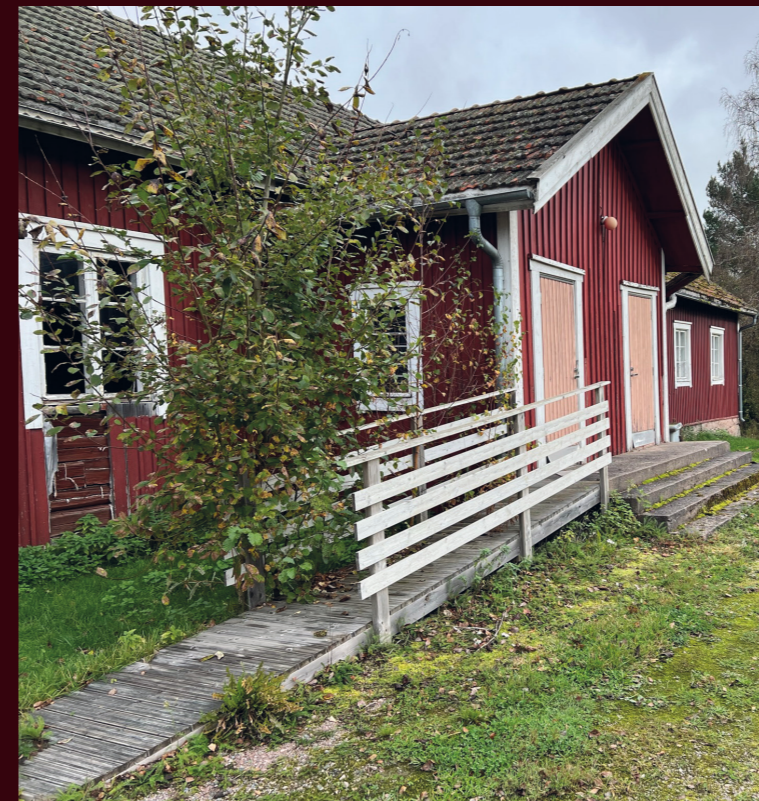
Kuva 16: Eteläpuolen kuisti

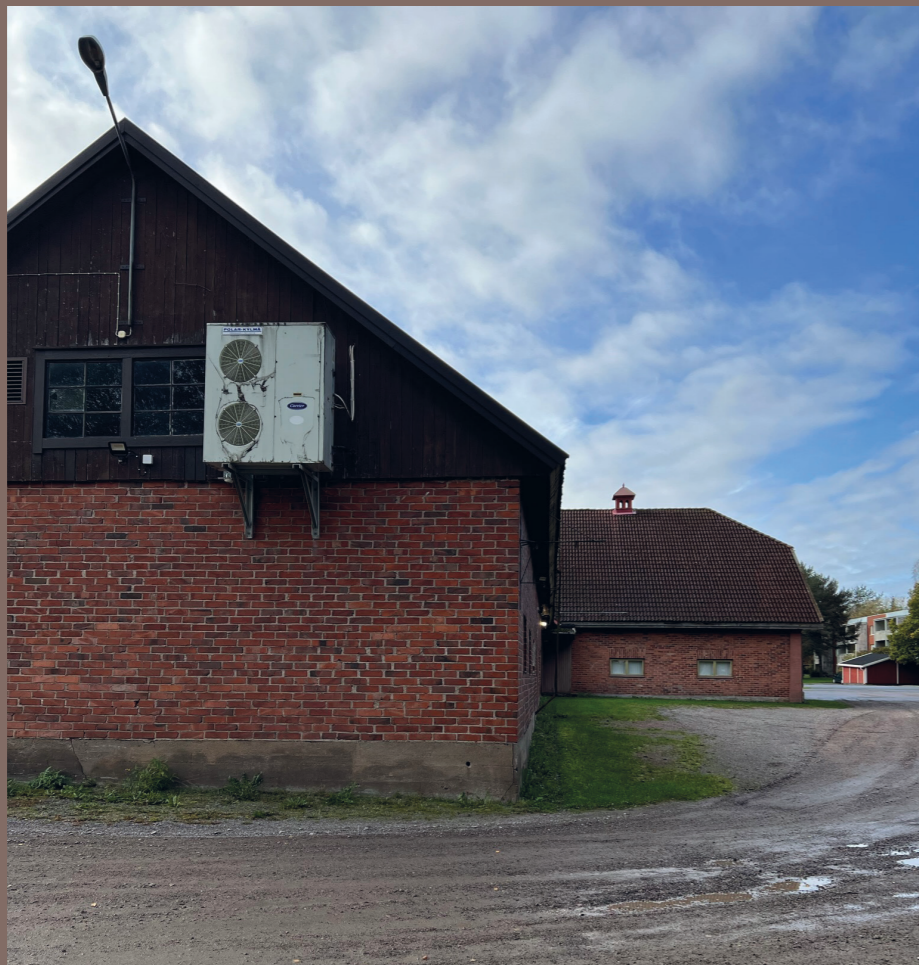
Kuva 19: Kivinavetan lisäsiipi

Tiilisen lisäsiiven sijoittelu on jokseenkin ongelmallinen. Pitkulaisen muotoinen siipi heikentää kivinavetan mittasuhteiden sopusuhtaisuutta. Lisäsiipi muuttaa navetan L:n muotoiseksi, mikä aiheuttaa sisäpihan muodostumisen siiven eteläpuolelle ja

suikaleen muotoisen kaistaleen sen pohjoispuolelle. Lisäsiiven ulokemaisuuden takia pihalle muodostuu kiertoreitti. Lisäsiiven itäjulkisivussa harjakaton alapuolella on käytetty alueella paljon toistuvaa, kivinavetan vanhassa osassakin käytettyä tummanruskeaa puuverhousa. Puuverhous keventää korkeaa julkisivua, ja sopii sävyttää punakirjavaan tiileen.

Lisäsiiven tiilijulkisivulle on ominaista eroavaisuudet tiiltien värityksissä. Tiilijulkisivu ei ole läheskään niin monotoninen kuin esimerkiksi läheisissä 1970-luvun kerrostaloissa. Muutenkin lisäsiivessä näkyy ihmisen kädenjälki, sillä yksittäiset tiilet eivät ole mittatarkkoja. Tällainen käsityön näkyminen lisää rakennuksen viehättävyyttä ja siten myös arvokkuutta. Koristeellisen yksityiskohdan lisäsiiven etelä- ja pohjoisjulkisivuihin tuovat ikkunoiden holvikaaret. Mielenkiintoista pohjoisjulkisivussa on se, että muutostyöt ovat näkyvissä. Täytetyt ovi ja ikkuna erottuvat julkisivusta selkeästi. Kiinnostavuutta lisää myös eteläpuolen porrastettu siirtymä kivi- ja tiilimateriaalin välillä.

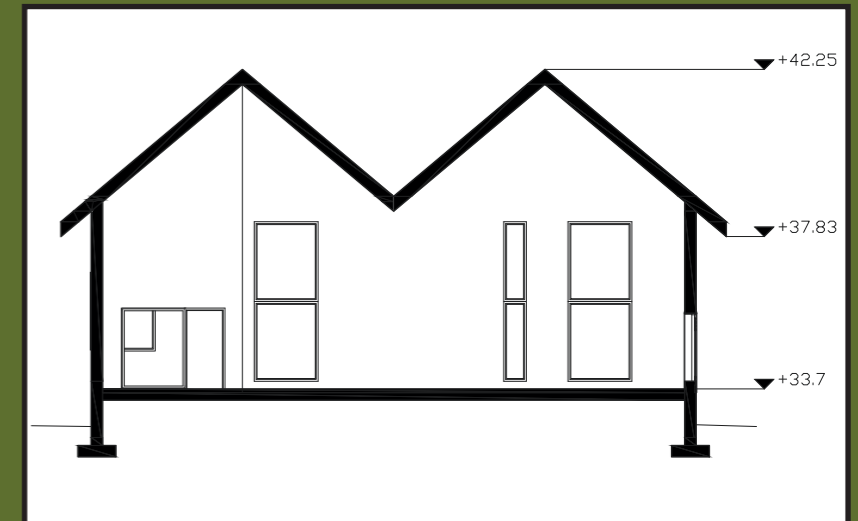
Pitkittäisleikkaus toimistorakennus 1:200

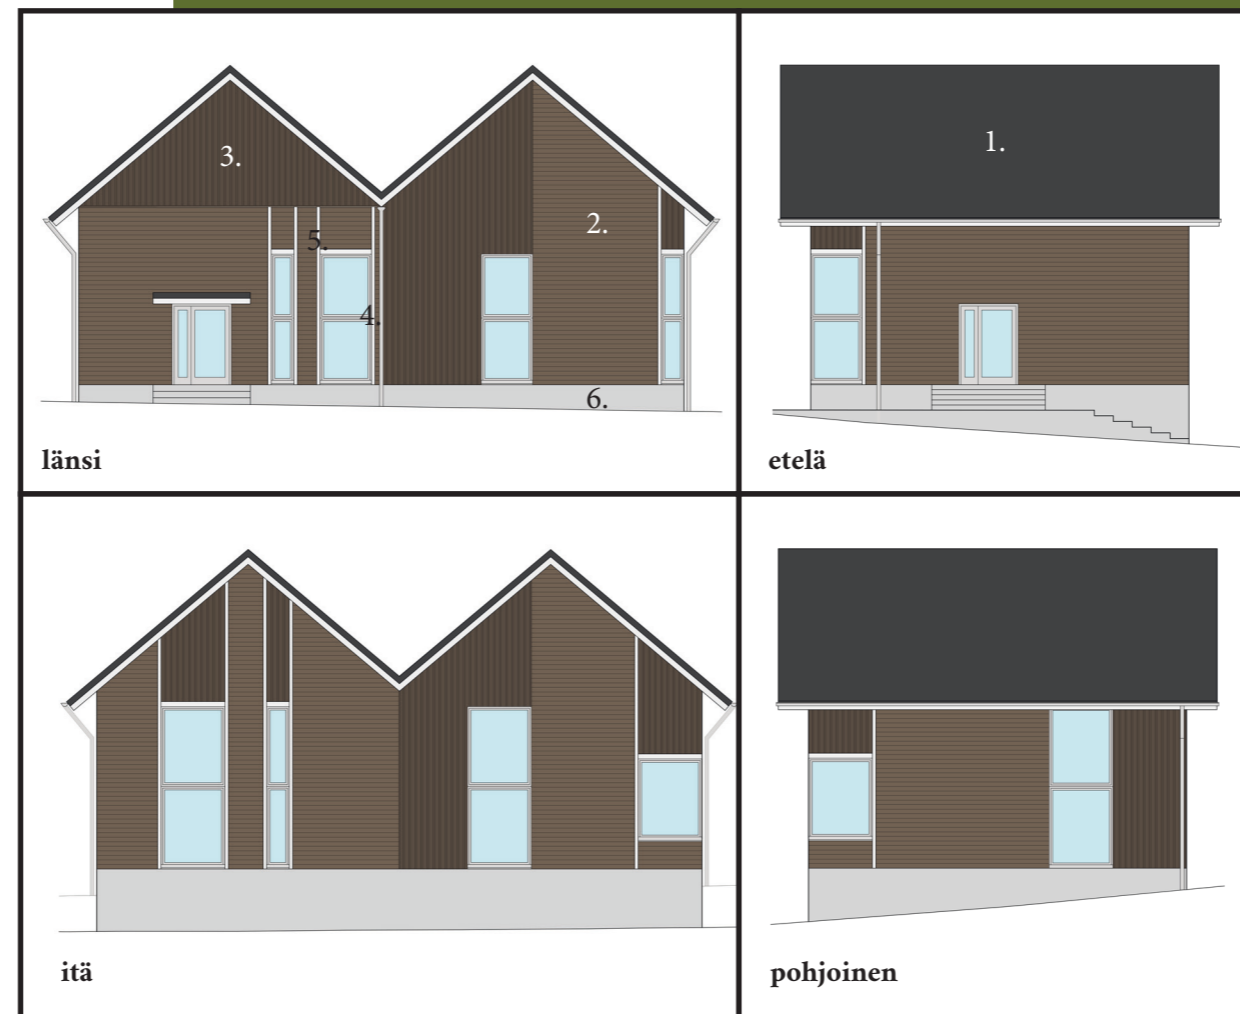
Julkisivupiirustukset toimistorakennus 1:200

Julkisivun materiaalit toimistorakennus:

1. Bitumihuopa
2. Vaakalaudoitus, tummanruskea esim. sävy tikkurila Q677 Pahka
3. Pysty laudoitus koristerimalla, tum.ruskea esim. sävy Q683 Tervas
4. Maalattu metalli, harmaa esim. sävy RR21
5. Vuorilauta, valkoinen esim. sävy tikkurila Q630 Metsätähti
6. Betoni

Uudisrakennusten julkisivuissa hallitsevana elementtinä on ruskea puuverhous, joka osoittautui alue- ja rakennusanalyysissä alueella toistuvaksi elementiksi. Julkisivut ovat moderneja, mutta niissä on vivahteita perinteestä. Yksityiskohtat, kuten ikkunoiden vuorilaudat ja koristerimat sitovat julkisivut perinteeseen. Julkisivun epäsymmetrinen aukotus ja aukotuksen mittasuhteet eivät istu perinteiseen muottiin. Aukotusten mittasuhteet ovatkin inspiroituneet moderneista kerrostaloista. Pääkonttorin julkisivun tiiliyksityiskohtat yhdistävät uudisrakennukset kerrostaloalueeseen. Kivinavetan julkisivusta inspiroituneena uudisrakennusten julkisivujen värityksessä käytetään saman värin useaa eri sävyä.

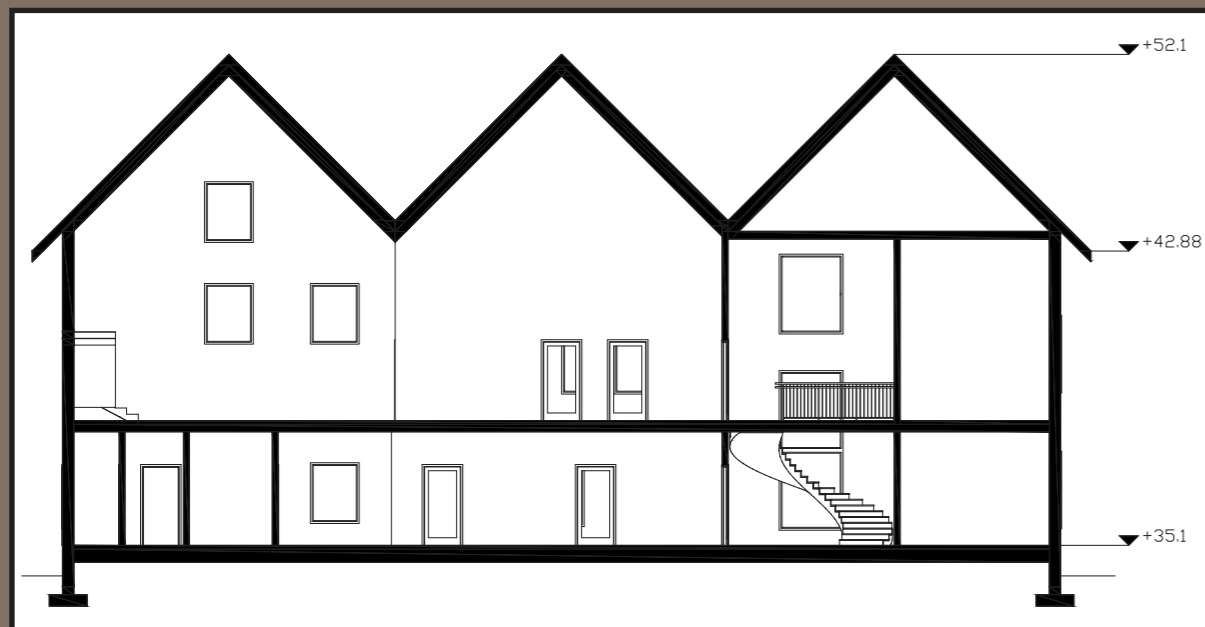
Pitkittäisleikkaus pääkonttori 1:200

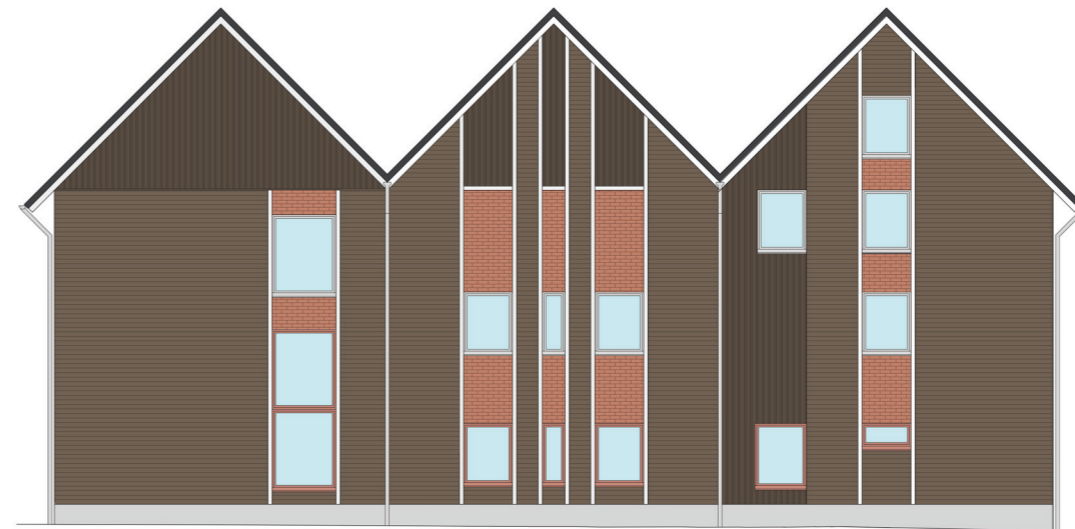
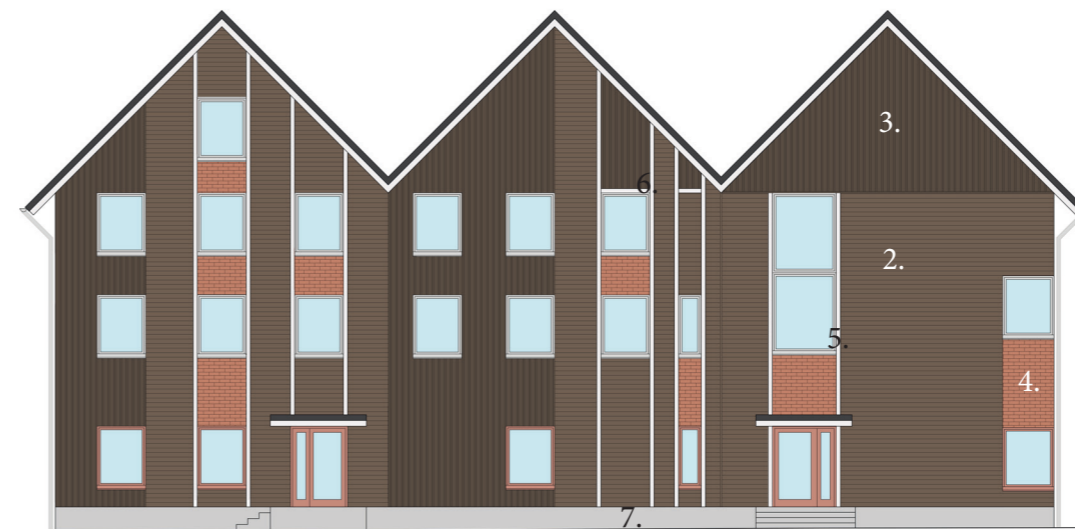
Julkisivu pääkonttori länsi 1:200

Julkisivu pääkonttori etelä 1:200

Julkisivu pääkonttori itä 1:200

Julkisivu pääkonttori pohjoinen 1:200

materiaaleiltaan moderni, mutta sen muodossa on vivahteita perinteestä. Asuinrakennuksissa perinne näkyy kattojen muodoissa muuten hyvin modernin mallisissa rakennuksissa. Pääkonttorissa ja toimistorakennuksessa kattojen perusmuoto on perinteinen, mutta niiden orientaatio ja limittyminen on moderni.

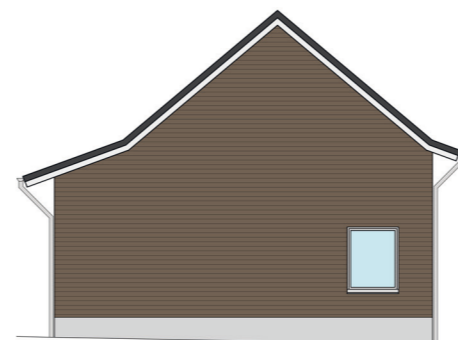
Julkisivu asuinrakennus länsi 1:200

Julkisivun materiaalit asuinrakennus:

1. Bitumihuopa
2. Vaakalaudoitus, tummanruskea esim. sävy tikkurila Q677 Pahka
3. Pystyaukkoitus, valkoinen esim. sävy Q619 Orakas
4. Maalattu metalli, harmaa esim. sävy RR21
5. Betoni

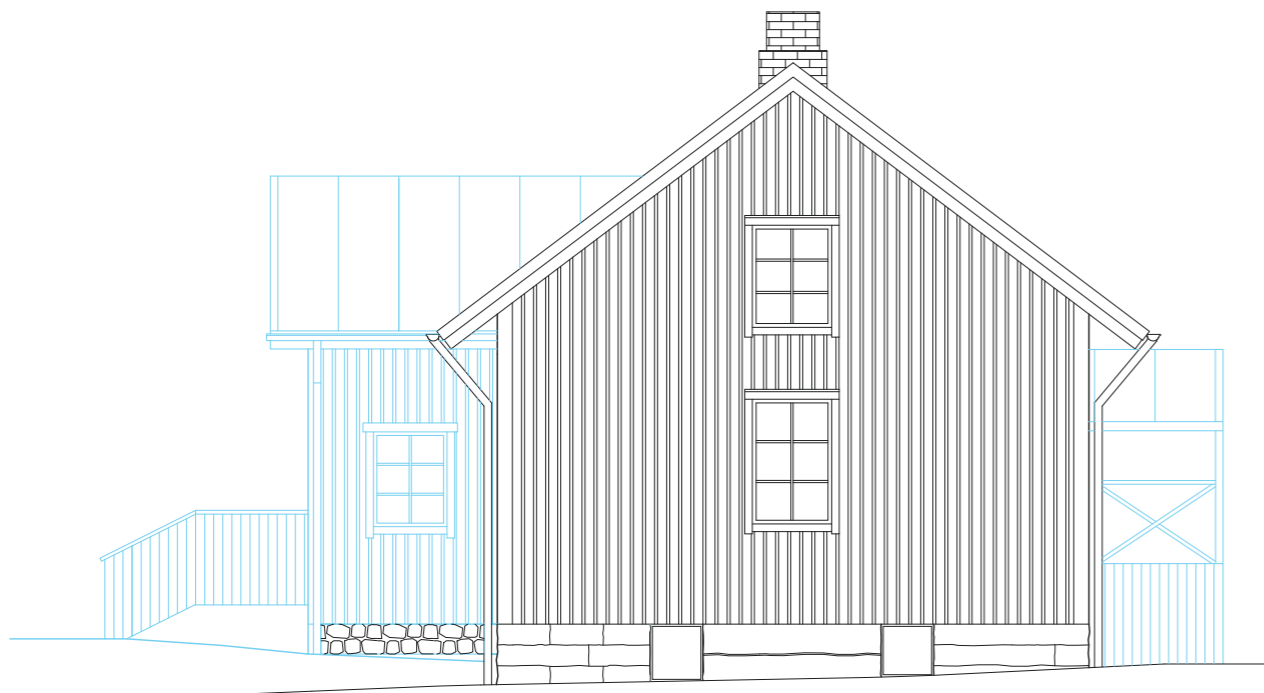
Muutokset esitetty sinisellä
Julkisivu pikkupirtti itä 1:100

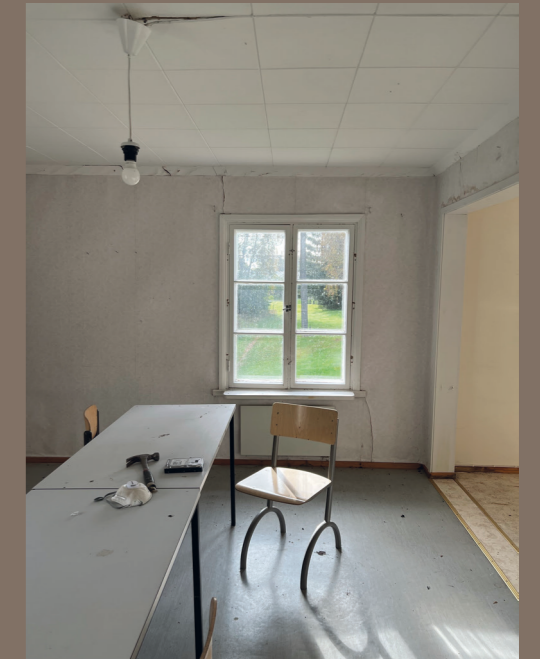
Kuva 21: Lähtötilanne Pikkupirtin joen puolella
