TAMPEREEN TEKNILLINEN YLIOPISTO
TAMPERE UNIVERSITY OF TECHNOLOGY

ILKKA PIESKÄ
FOTOGRAMMETRIAN JA KUVANTUNNISTUSOHJELMISTON
HYÖDYNTÄMINEN RAKENTEIDEN VAURIOKARTOITUKSESSA

Diplomityö

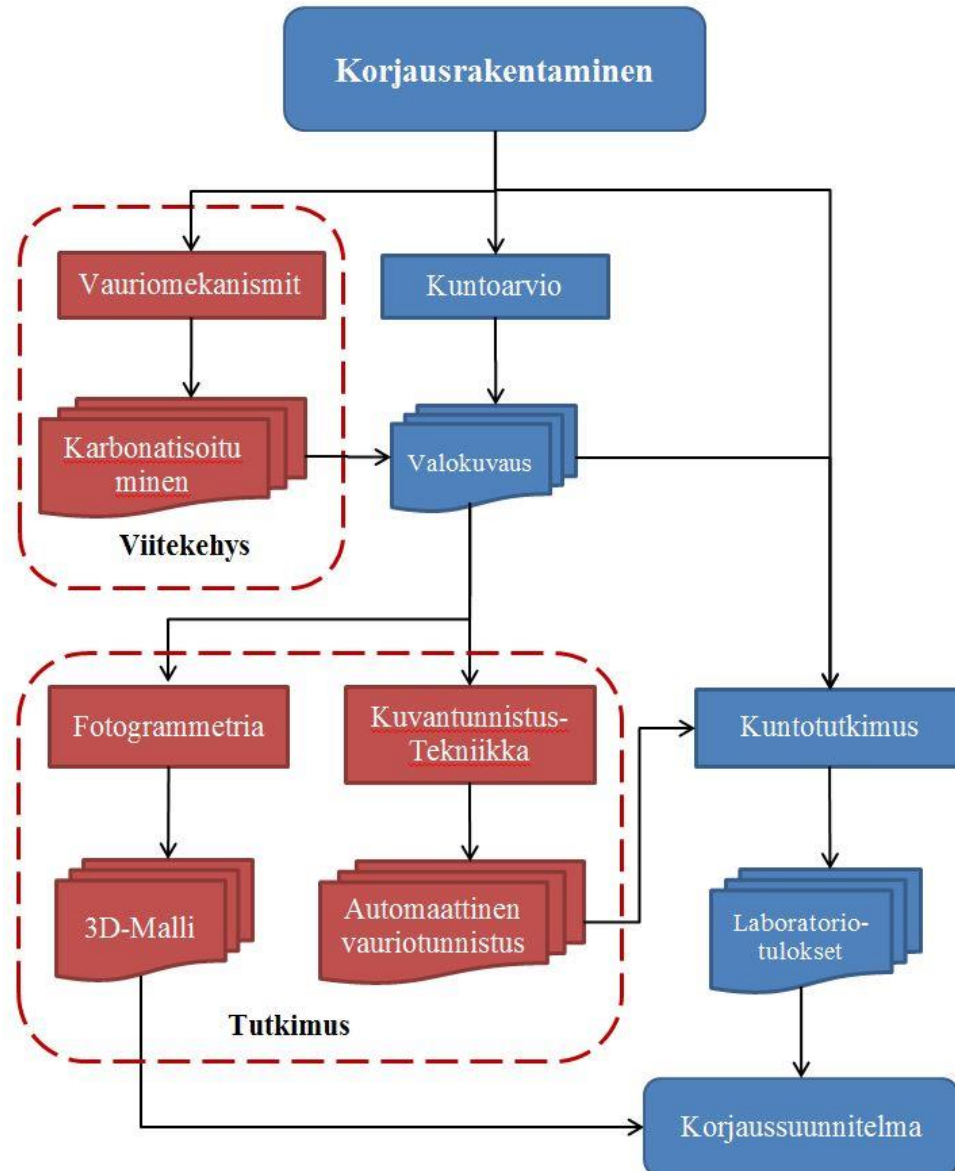
Kuvassa 1 on hahmoteltu viitekehysten ja tutkimusosion suhdetta ja liittymistä korjausrakentamiseen. Viitekehystenä toimii betonijulkisivujen vauriomekanismit, joista yleisimpiä ovat erilaiset pintahalkeilut, terästen karbonatisoituminen sekä pakkasrapautuminen. Kuntoarvion ja kuntotutkimuksen yhteydessä suoritetaan aina kohteen dokumentointiin liittyvää valokuvaamista, joka toimii myös pohjana fotogrammetriselle 3D-mallinnukselle sekä kuvantunnistukselle.

Kuva 1 Viitekehysten ja tutkimuksen sijoittuminen korjausrakentamiseen.

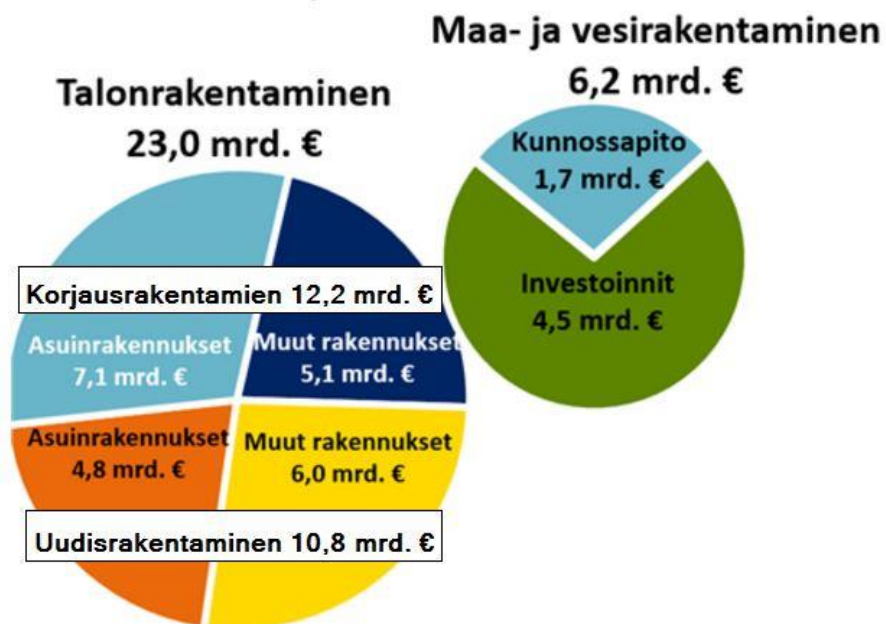
Korjausrakentamisen arvo vuonna 2014 oli 11,7 miljardia euroa ja kasvoi vuonna 2015 12,2 miljardiin euroon. Korjausrakentamisen arvo siis kasvoi yli 4,2 prosenttia vuoden 2015 aikana. Tästä 12,2 miljardin summasta 7,1 miljardia euroa kohdistui asuinrakennusten korjaamiseen. Kuvassa 3 on eritelty korjausrakentamisen ja uudisrakentamisen arvot asuinrakennusten ja muiden rakennusten välillä. (Rakennusteollisuus RT, 2016, Valtionvarainministeriö, 2016).

Kuva 3 Rakennustuotannon arvo vuonna 2015, muokattu lähteestä (Rakennusteollisuus RT, kuviopankki, 2016).

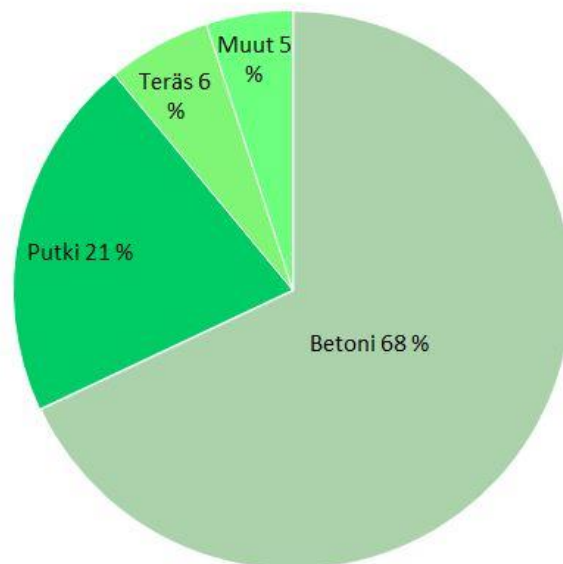
Suurin osa Suomen silloista on betonirakenteisia. Kuvassa 4 on esitetty siltojen lukumäärän jakauma siltatyypeittäin. Betonisiltojen osuus on 68 %, teräsiltojen 6 % ja kategoriaan ”Muut” kuuluvat puu- ja kivisillat 5 % osuudella. Putkisillat käsittävät vesistöissä ja väylän alituksessa käytettävät putkirakenteet, jotka ovat tyypillisesti valmistettu aallotetusta teräslevystä tai betonista. (Liikennevirasto, 2016).

Kuva 4 Siltojen lukumäärien jakauma siltatyypeittäin. (Liikennevirasto, 2016).

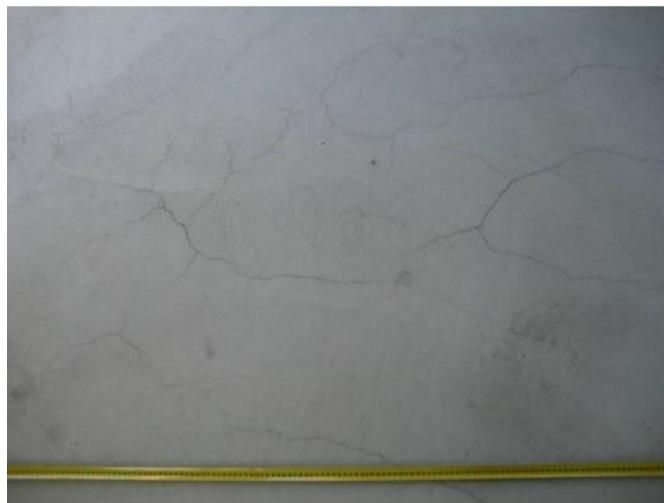
Alla olevassa kuvassa 6 on esitetty vasta valetun betonilattian pinnalla tapahtunutta plastista- ja hydrataatiokutistumaa.

Kuva 6 Pintahalkeilua valunjälkeisenä aamuna puuttellisen jälkihoidon seuraksena. (Komonen 2012).

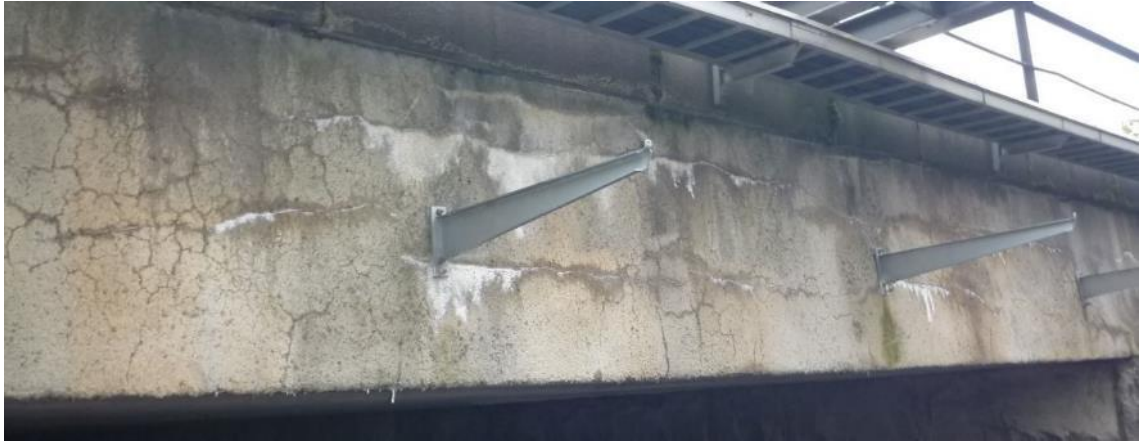
Kuvassa 9 näkyy rautatiesillan sivupalkissa esiintyvää pakkasrapautuman aiheuttamaa verkkomaista halkeilua. Kuvassa 10 on kirkon tornin julkisivussa esiintyvää pakkasrapautumaa. Kuvat on poimittu WSP Finland Oy:n projektiarkistosta.

Kuva 9 Pakkasrapautuman aiheuttamaa verkkomaista halkeilua rautatiesillan sivupalkissa (WSP Finland Oy).

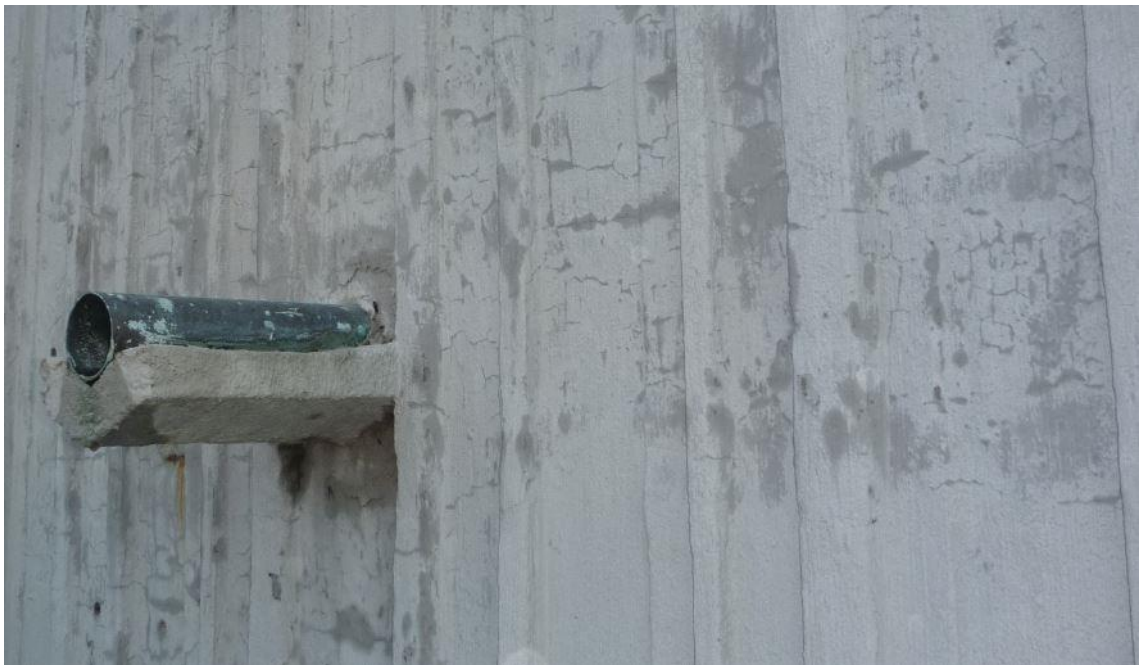
Kuva 10 Pakkasrapautuman aiheuttamaa halkeilua kirkontornin julkisivussa (WSP Finland Oy).

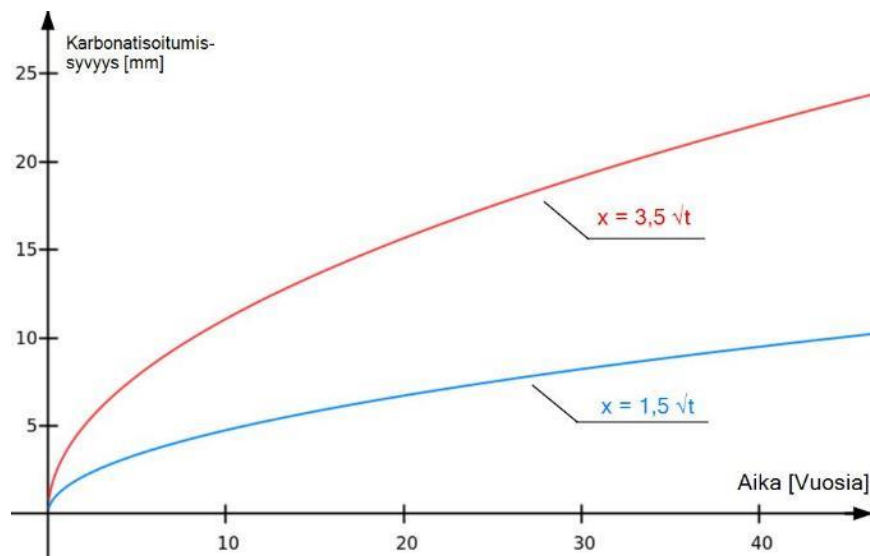
karbonatisoitumiskertoimen k arvo vaihtelee tyypillisesti välillä 1,5 – 3,5. Kuvassa 12 on esitetty karbonatisoitumisrintaman eteneminen neliöjuurimallin mukaan. (BY42, 2013).

Kuva 12 Karbonatisoitumisrintaman eteneminen neliöjuurimallin mukaan, tyypillinen k :n vaihteluväli 1,5 - 3,5.

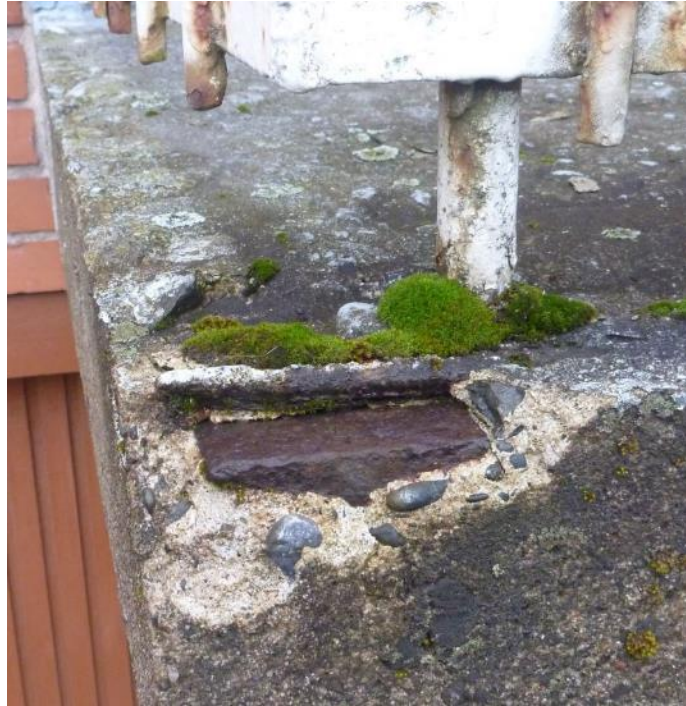
Kuvassa 16 näkyy I-teräspalkin virkaa toimittavan rataakselin pää parvekelaatan kulmassa. Parvekelaatan kulma on lohjennut teräskorroosion ja pakkasrapautuman yhteisvaikutuksesta. Kuvassa 17 on samasta kohteesta kuvattu parvekelaatan alapinnalla näkyvä, kertaalleen laastipaikattu, karbonatisoitumisen aiheuttama teräskorroosio.

Kuva 16 Teräskorroosion ja pakkasrapautuman aiheuttama parvekelaatan kulman lohkeama, (WSP Finland Oy, 2016).

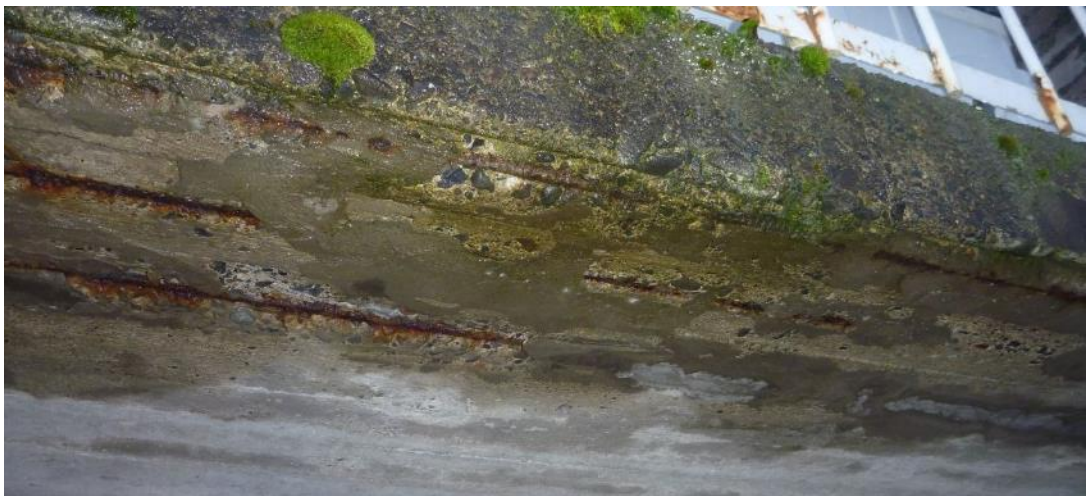
Kuva 17 Karbonatisoitumisen aiheuttamaa teräskorroosiota parvekelaatan alapinnalla, (WSP Finland Oy 2016).

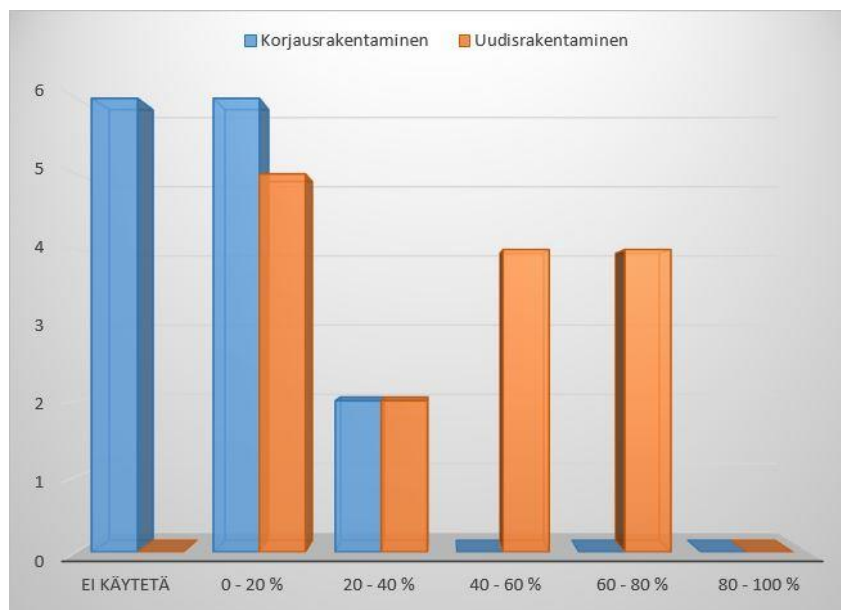
Kuvassa 19 on esitetty Haaviston teettämän kyselytutkimukseen vastanneiden suunnittelutoimistojen arvio, kuinka monessa prosentissa heidän projekteistaan käytetään tietomallinnusta. Jokainen vastannut kertoo käyttävänsä tietomallinnusta uudisrakennuskohteissa ainakin joskus ja yli puolet kertoo käyttävänsä sitä 40 – 80 prosentissa projekteistaan. Sinisellä kuvassa on erotettu korjausrakentamisen osuus tietomallinnuksessa. Nyt huomiota herättävää on, että neljästätoista vastanneesta kuusi, eli 43% kertoo, että korjausrakentamisessa tietomallinnusta ei käytetä lainkaan. Niistä vastaajista, jotka olivat käyttäneet tietomallinnusta korjausrakentamisessa, 75 % arvioi sitä käytettävän vähemmän kuin joka viidennessä kohteessa. (Haavisto, 2013).

Kuva 19 Tietomallintamista hyödyntävien projektien osuus suhteessa kaikkiin projekteihin. (Muokattu lähteestä Haavisto, 2013).

Kuvasta 19 voidaan siis päätellä, että tietomallintaminen korjausrakentamisessa on paljon vähäisempää kuin uudisrakentamisessa. Tämä johtuu siitä syystä, että tarkan inventointimallin luominen on hankalaa ja työlästä ja näin ollen aiheuttaa vääjäämättä lisää kustannuksia suunnitteluvaiheeseen. Lähtötilanteen mallinnusta hankaloittaa myös se, että rakennus on yleensä käytössä hanke- ja rakennussuunnittelun aikana. [Stolt, 2015]. Tyypillisen tietomallintamiseen käytettävän inventointimallin luomiseen kuluu arviolta aikaa kahdesta kuuteen kuukauteen. (Haavisto, 2013).

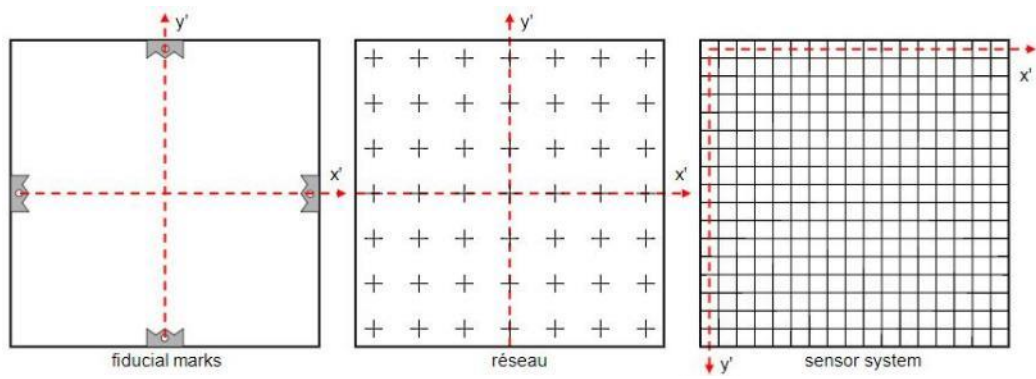
Valokuvan kuvatason koordinaatisto täytyy määritellä ja sen täytyy olla tulkittavissa valokuvasta. Kuvassa 21 on esitetty kolme yleisintä fotogrammetriassa käytettyä menetelmää kuvakoordinaatiston luomiseksi. ”Fiducial marks” menetelmässä kuvaan sijoitetaan vähintään 4 referenssipistettä, joiden leikkauskohta muodostaa kuvakoordinaatiston origon. Réseau-menetelmässä istutetaan referenssipisteet tasaisesti koko kuvatason alueelle kalibroidun lasilevyllä sijaitsevan ristikon avulla. Tämä menetelmä on havaittavissa myös Nasan kuulennon valokuvista. Nykyisin eniten käytetty menetelmä on kuitenkin ”sensor system”, missä kuvatason koordinaatiston luomiseen ei tarvita keinotekoisia referenssipisteitä, vaan kuvakoordinaatisto saadaan suoraan pikselikoordinaatiston mukaan. Toisaalta juuri tästä syystä digitaalista valokuvaa ei saa käsitellä, zoomata tai rajata (crop), ennen mallinnusta, koska silloin kameran tuottaman EXIF-tiedoston (Exchangeable Image file Format) metadata ei enää pidä paikkaansa ja kameran ja kuvan välinen referenssi vääristyy. (Luhmann et al., 2014, Gruen et al., 2001).

Kuva 21 Kuvakoordinaatiston määrittäminen, (Luhmann et al., 2014).

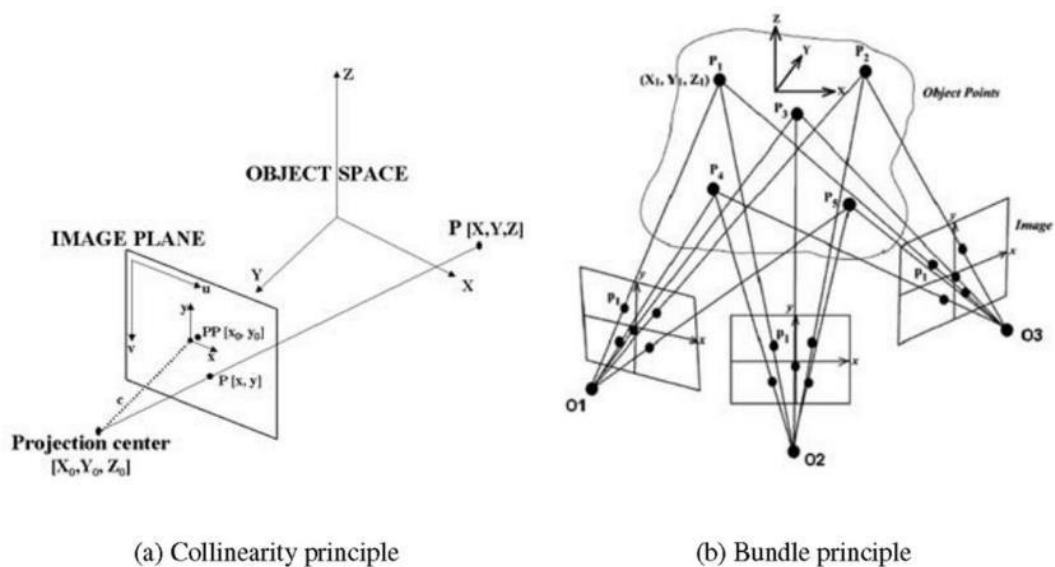
Kuvassa 22 on esitetty fotogrammetriassa käytetty menetelmä kohteen kolmiulotteisten (X, Y, Z) koordinaattien määrittämiseksi leikkaavien säteiden avulla. Vasemmalla on kuvattu pisteen P kolmiulotteisen paikkatiedon kuvantuminen valokuvassa kaksiulotteiselle kuvatasolle (image plane). Vasemmalla esitetty kollinearisuusehto (collinearity principle) edellyttää että, kohdepiste $P [X, Y, Z]$, kuvatasoon mallintuva 2D-piste $P [x, y]$ sekä projektiokeskus O (projection center, perspective center) ovat samalla suoralla. Oikeanpuoleisessa kuvassa esitetään kuinka kahden tai useamman kaksiulotteisen paikkatiedon avulla voidaan määrittää kohdepisteen kolmiulotteinen sijainti sädekimppuperiaatteen (bundle principle) avulla. Pisteet $P_1 - P_5$ esittävät kolmessa eri valokuvassa yhtä aikaa esiintyviä tunnistettuja sidepisteitä (tie points, homologue points) ja pisteet $O_1 - O_3$ esittävät eri kuvakulmissa olevia kameroiden projektiokeskuksia. Pisteen P_1 koordinaattien (X_1, Y_1, Z_1) määrittäminen tapahtuu niin kutsutun fotogrammetrisen orientaation avulla. (Fraser, 2015).

Kuva 22 Fotogrammetrinen orientaatio, (a) kollinearisuuseriaate ja (b) sädekimppuperiaate. (Fraser, 2015).

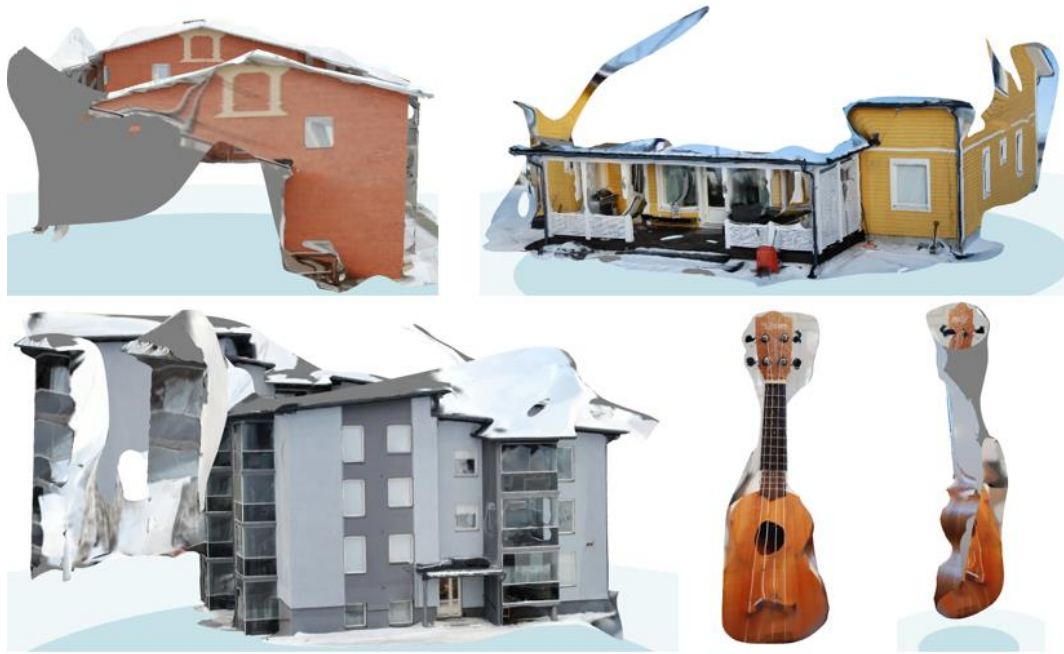
Atkinsonin väitteisiin valokuvauksen haastavuuteen ja tärkeyteen liittyen on helppo yhtyä lukuisten epäonnistuneiden mallinnusyritysten jälkeen. Alla olevassa kuvassa 25 on esimerkkejä epäonnistuneista 3D-malleista; vasemmalla kolme- ja nelikerroksiset kerrostalot, oikealla ylhäällä omakotitalo ja oikealla alhaalla ukulele edestä ja takaviistosta katsottuna.

Kuva 25 Epäonnistuneita 3D-mallinnuksia. Kuvakaappaukset otettu Autodeskin ReMake ohjelmasta.

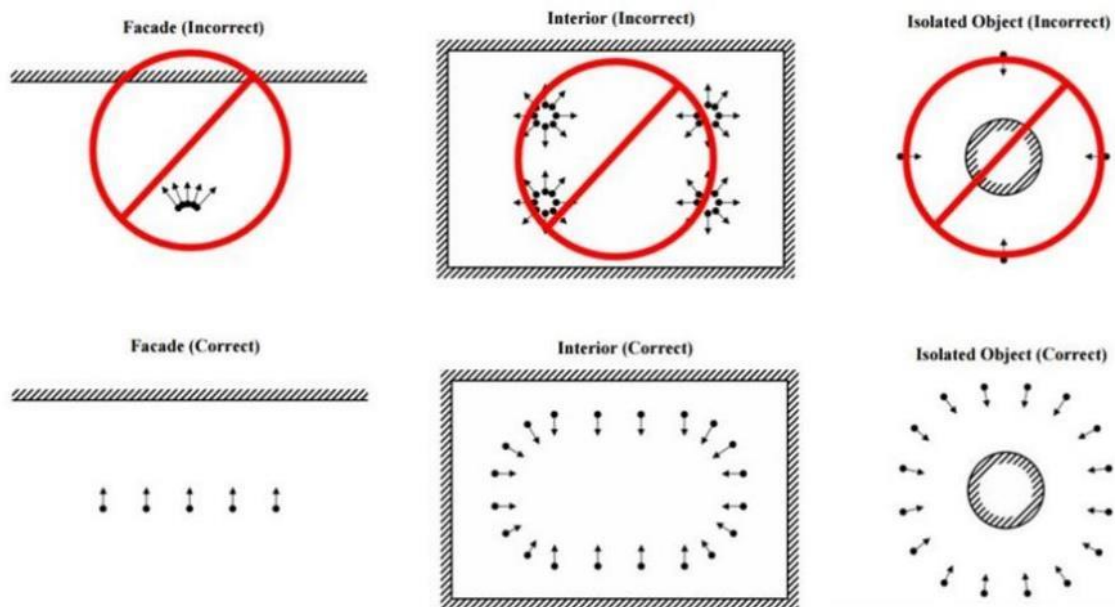
Selkeimmät ohjeet CRP-valokuvaamiseen löytyi Agisoftin PhotoScan ohjelman käyttöoppaasta. (Agisoft 2016). Kuvassa 27 on esitetty julkisivun, sisätilan sekä erillisen kappaleen kuvaamiseen parhaiten soveltuva lähestymistapa. Kuvassa olevat nuolet esittävät kameran sijoituspaikkaa ja valokuvaussuuntaa.

Kuva 27 Valokuvausohjeet fotogrammetriaa varten. (Agisoft 2016).

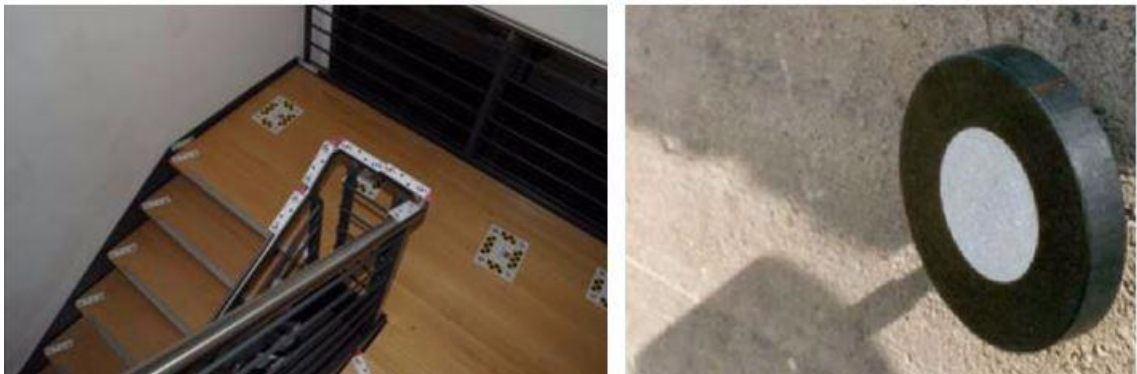
Kuvassa 28 vasemmalla on signaloitu portaikon tasanne, portaat sekä kaide ja oikealla tasainen betoniseinä sidepisteiden määrittämisen helpottamiseksi. Signaloimista varten on olemassa erilaisia heijastavia mittatarkkoja markkereita (retro-reflective marker), mutta tehtävään soveltuu mitkä tahansa taustasta erottuvat esineet kuten viivoittimet, paperiarkit tai teippaukset.

Kuva 28 Vaikeasti tunnistettavien pintojen signaloimista. (Luhmann et al., 2014).

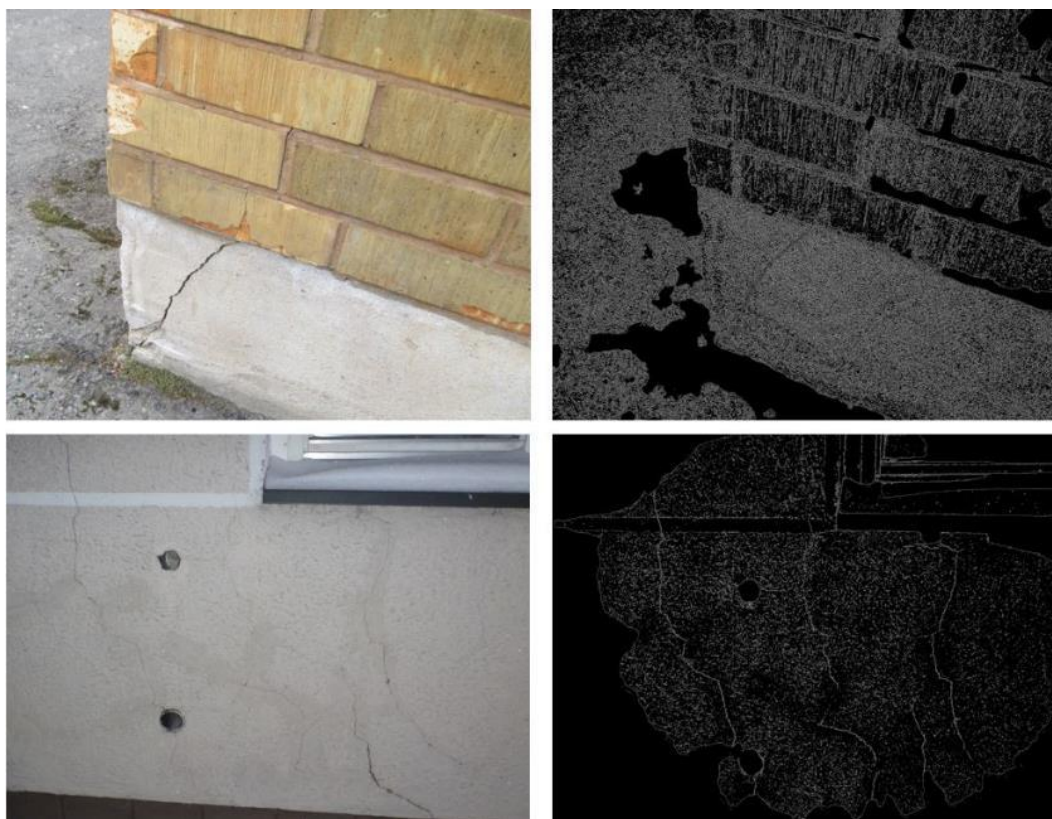
Kuvassa 33 on ACDT ohjelmaan syötetyt valokuvat kahdesta eri julkisivuvauriosta sekä niistä muodostetut vauriokartat. Ylärivillä oleva tiiliverhoilu on tulkittu olevan täynnä pystyhalkeamia ja sokkelissa näkyvä suuri halkeama erottuu vain vaivoin. Alarivillä olevasta julkisivurappauksesta ACDT suoriutui paljon paremmin; seinässä olevat läpiviennit ja pitkät halkeamat erottuvat selkeästi.

Kuva 33 ACDT ohjelmaan syötetyt vauriokuvat ja niistä muodostuneet vauriokartat.

ACDT on nimenomaan halkeamien tunnistukseen kehitetty ohjelmisto, mutta siitä huolimatta sillä on vaikeuksia erottaa ihmiselle selkeitä vaurioita eri materiaaleista, varsinkin tiilipintaisten kohteiden yhteydessä. Paljaasta betonipinnasta ja suhteellisen tasaiseksi rapatuista pinnoista ACDT suoriutuu paremmin. Toisaalta tämä tulkinta on hieman huteralla pohjalla kokeilussa käytetyn näytemäärän pienuuden johdosta.

Minnesotan yliopistossa kehitettyä automaattista halkeamien tunnistusohjelmaa ACDT:ä kokeiltiin muutamien valokuvissa esiintyvien halkeamien tunnistukseen, mutta tulokset eivät olleet kovin rohkaisevia. Tämän lisäksi ACDT on hidas ja hankalakäyttöinen, eikä sellaisenaan sovellu WSP:n korjausrakentamisyksikköön käytettäväksi. Jatkokehittynä sitä voitaisiin mahdollisesti soveltaa esimerkiksi julkisivurappauksen kopokartoituksen yhteydessä tehtävän vauriokartan luomisessa. Julkisivu valokuvataan joka tapauksessa kuntotutkimuksen yhteydessä ja halkeamat merkataan julkisivupiirustukseen. Valokuvien syöttäminen ACDT:n kaltaiseen halkeamien tunnistusohjelmaan voisi nopeuttaa ja helpottaa vauriokartan luomista, mikäli ohjelman käyttörajapinta saataisiin tehtyä helppokäyttöiseksi ja ohjelman ulostulo käsittäisi koko julkisivun eikä vain yksittäistä valokuvaa.

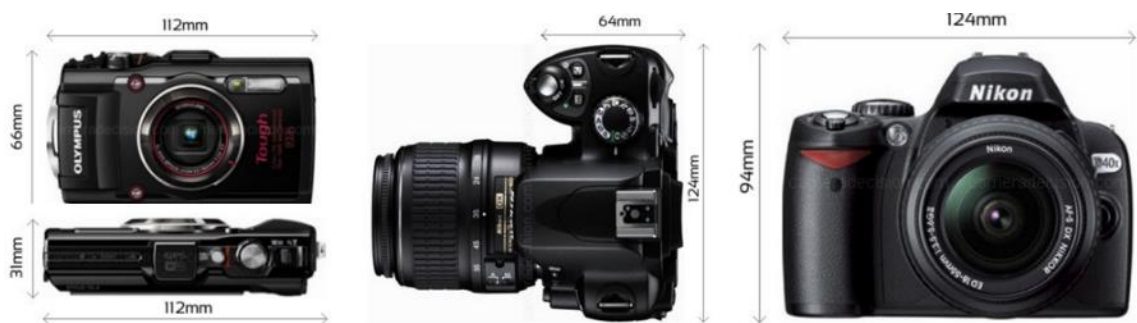
Kuva 36 Valokuvauksessa käytetyt kamerat.

Ominaisuus	Olympus TG-4	Nikon D40x
Valmistusvuosi	2015	2009
Resoluutio ja kenno	16 MP BSI-CMOS	10MP CCD
ISO herkkyys	100-6400	200-3200
Linssi	25-100mm	17-70mm
Aukkosuhde	F2.0-F4.9	F2.8-F4.5
Kuvanvakaus	Kyllä	Ei
GPS	Kyllä	Ei

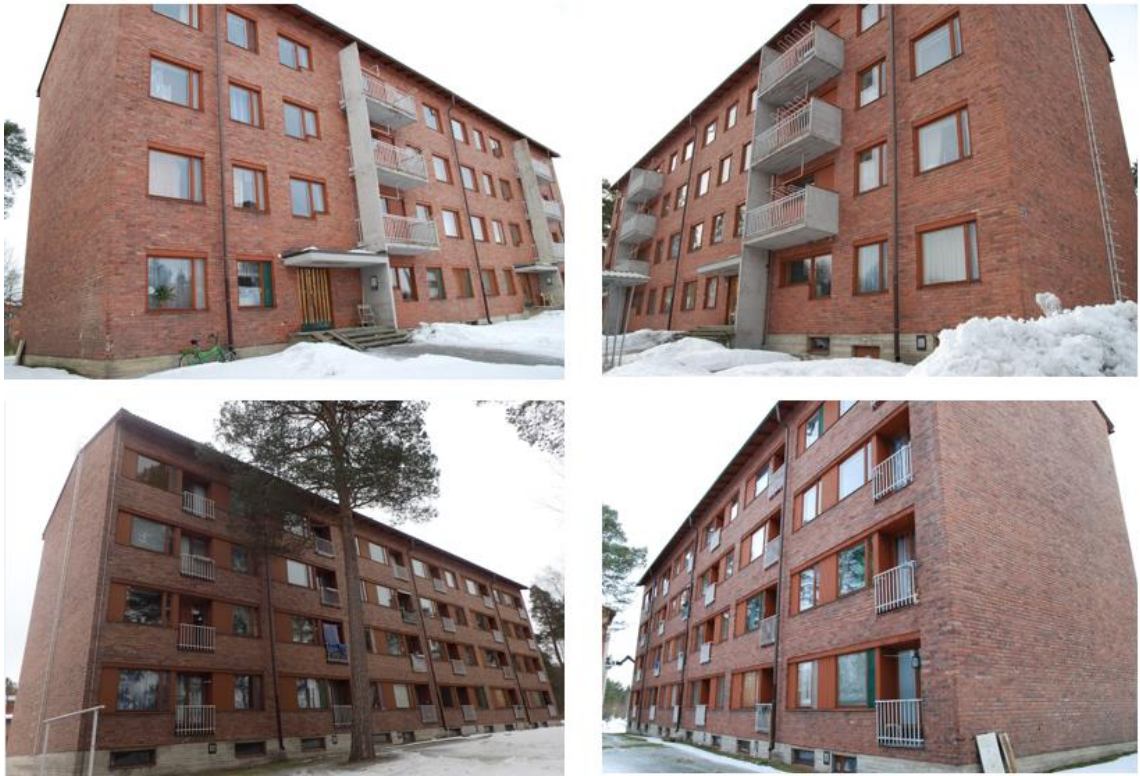
Kuvassa 37 on esitetty valokuvat pilottikohteen joka nurkalta. Ylärivillä vasemmalla on rakennuksen itäkulma ja oikealla pohjoiskulma. Länsikulma on vasemmalla alhaalla ja eteläkulma oikealla alhaalla.

Kuva 37 Kuvattu pilottikohde.

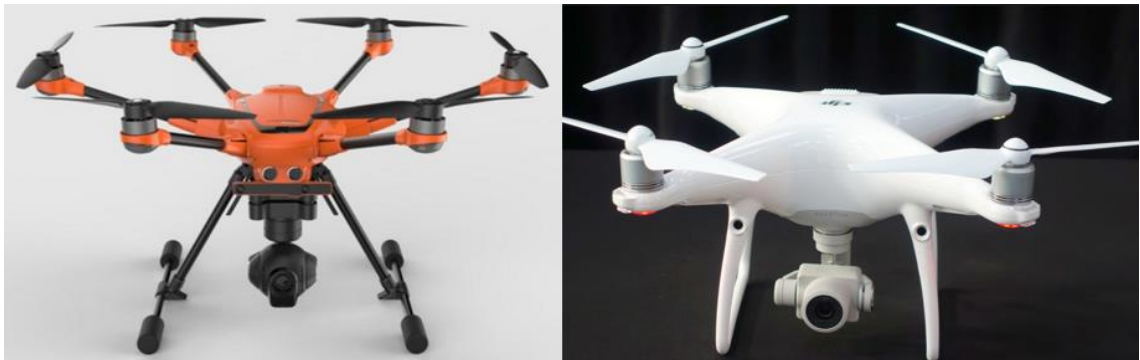
Kuvassa 39 vasemmalla on Yuneec H520 ja oikealla DJI Phantom 4 Pro drone. Molempien hinta on hieman alle 2000 euroa. H520 erikoisuutena on sivulle nousevat laskutelineet, mikä mahdollistaa 360° kuvaamisen. Molempien ominaisuuksiin kuuluu törmäyksen välttö, GPS, automaattinen kotiin paluu ja kuvan vakautus sekä puolen tunnin lentoaika. (Yuneec Typhoon 2017, Phantom 4 Pro 2017).

Kuva 39 Yuneec H520 ja DJI Phantom 4 Pro dronet.

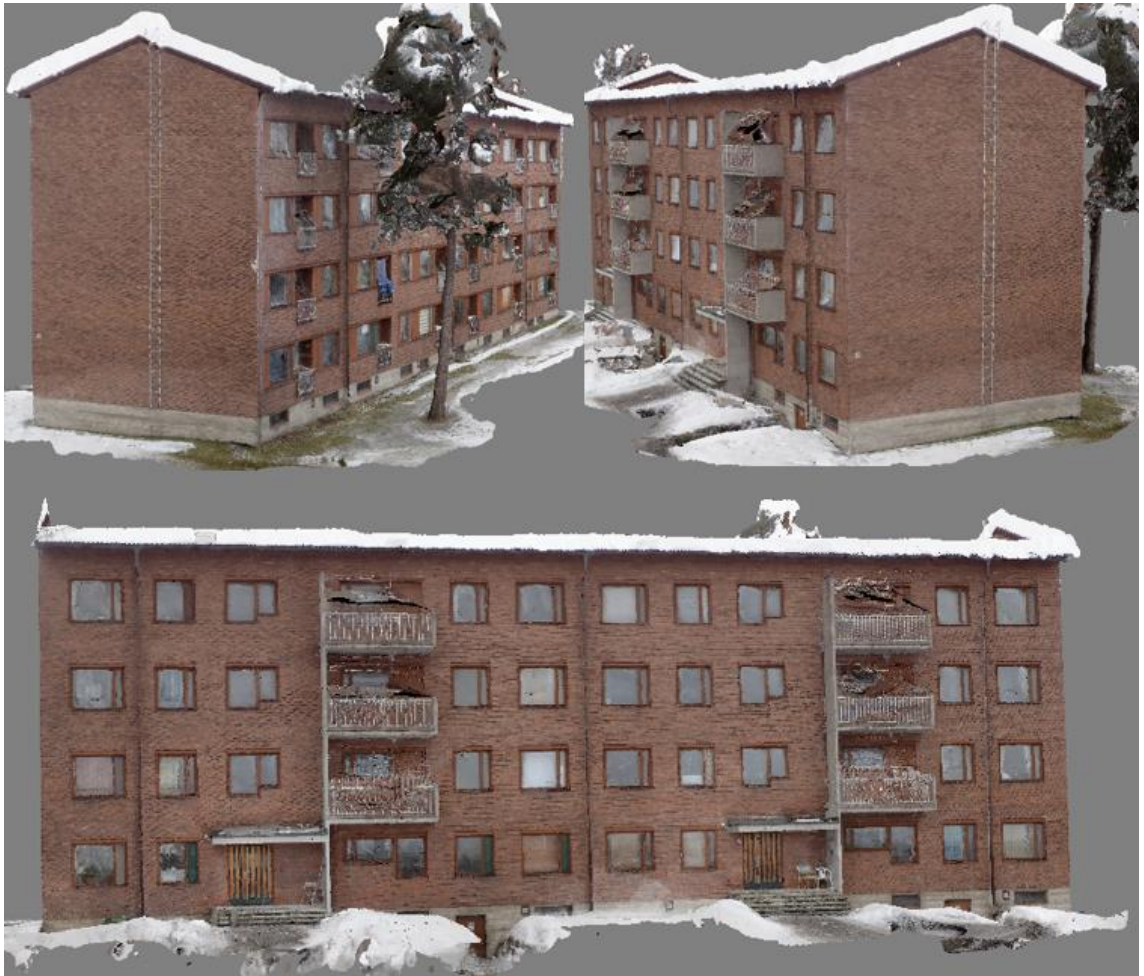
PhotoScan ohjelman huonona puolena on vielä mainittava se, että mallinnus suoritetaan lokaalisti omalla koneella, eikä pilvipalveluna. Tämän johdosta suositeltava RAM muistin määrä on 64 GB. Mallinnukseen käytetyssä kannettavassa tietokoneessa muistia on 16 GB, minkä vuoksi tiheennetyn pistepilven luominen kesti noin 7 h ja teksturoidun mallin luominen vielä 3 h lisää. Koska kyseessä on demo versio, ei mallia voinut tallentaa ja näin ollen se tuhoutui heti kun ohjelma suljettiin. Kuvassa 40 on kuvakaappauksia tästä PhotoScan ohjelman 3D-mallista.

Kuva 40 PhotoScan ohjelman 3D-malli.

Mallissa on vielä selkeitä puutteita. Esimerkiksi parvekekaiteet ovat vääristyneet ja katto puuttuu kokonaan. Mallissa hyvin onnistuneita kohtia on mm. päätyseinät ja ikkunat, ottaen huomioon kuinka haastavaa läpinäkyvien pintojen mallintaminen on. Mallin mahdollisuudesta tuottaa mittatarkkoja tietoja on käsitelty seuraavassa kappaleessa.

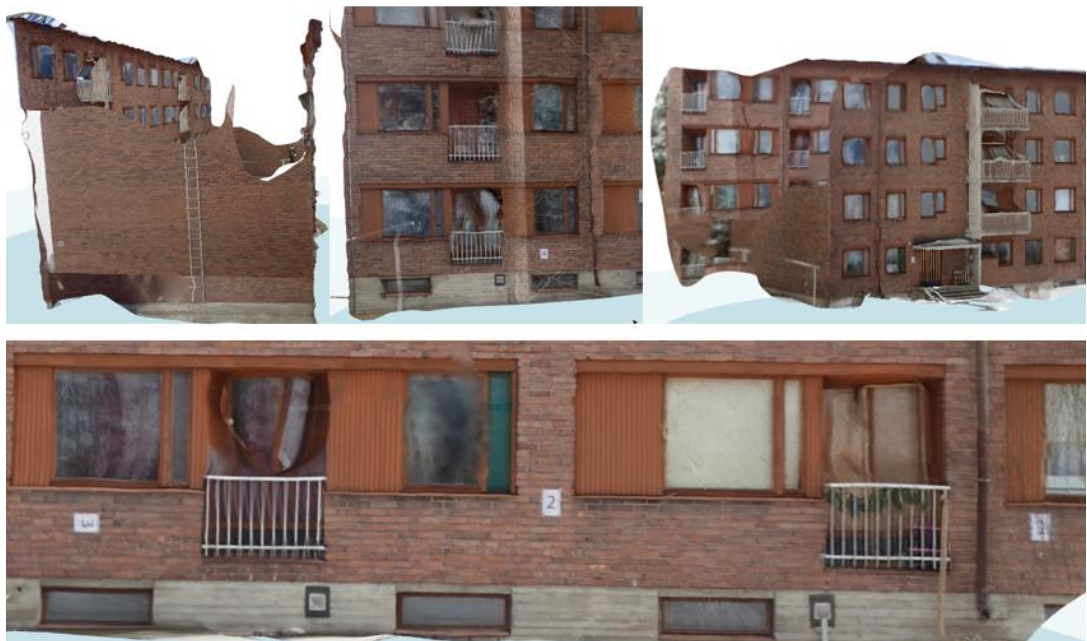
Uusien valokuvien mallintaminen Remake ohjelmalla ei onnistunut paljon ensimmäistä yritystä paremmin. Molemmat päätyseinät jäivät puolikkaiksi ja takapihalla oleva mänty mallintui haamukuvana takaseinään. 3D-malli jäi edelleenkin niin puutteelliseksi, ettei sitä voinut käsin korjata ohjelman työkaluilla. Niillä alueilla missä mallinnus onnistui, kuvan laatu on hyvä. Valitettavasti Remake ei anna minkäänlaista palautetta epäonnistuneeseen mallinnukseen johtaneista syistä, mutta todennäköisesti valokuvissa näkyvät puut ja pajukko sotkevat kyseisen algoritmin toimintaa. Mahdollisesti myös tilan ahtaudesta johtuva viistosti suoritettu valokuvaus aiheuttaa ongelmia. Kuvassa 41 ylhäällä on näytteitä epäonnistuneista päädyistä sekä puun tuottamasta haamukuvasta. Alaosassa näkyy signalointiin käytettyjä numeroituja A4-papereita ja haamupajukkoa oikeassa reunassa.

Kuva 41 Pilottikohteen 3D-malli Remake ohjelmalla.

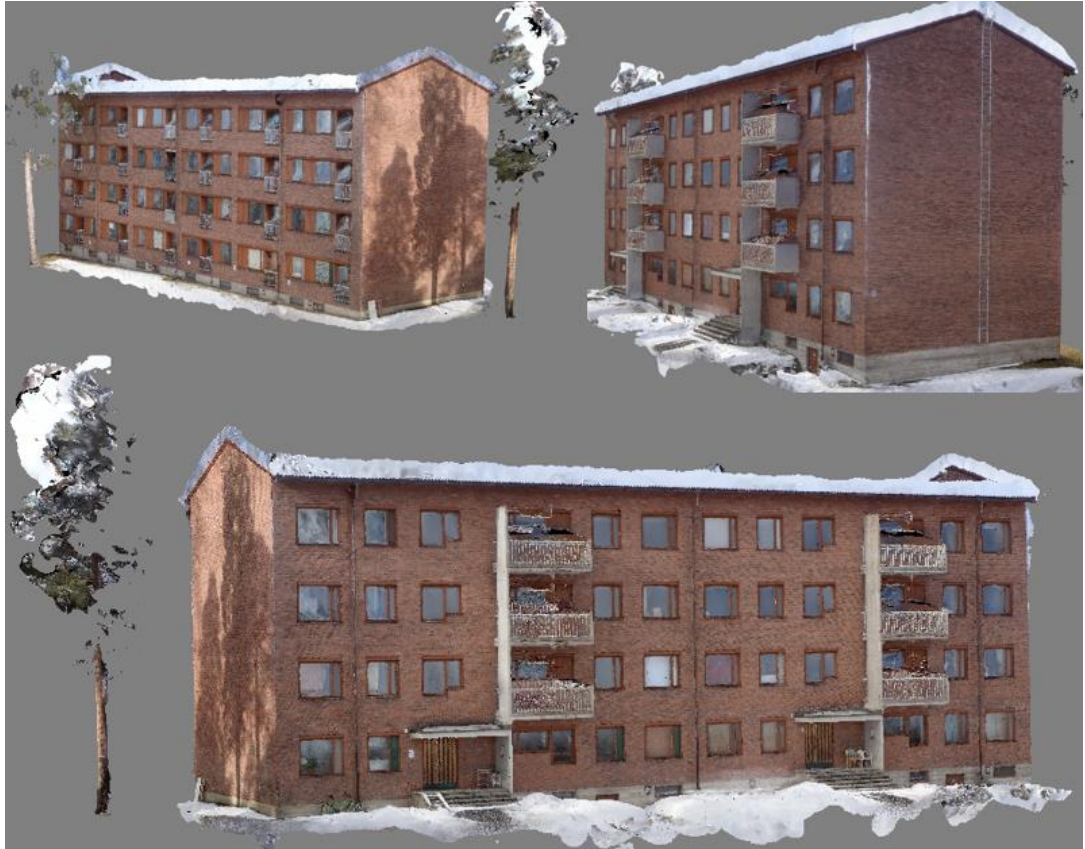
PhotoScan onnistui mallinnuksessa tällä kertaa paljon paremmin. Toisella kuvauskerralla paistanut aurinko sai aikaan näyttävät varjot talon pätyyn. PhotoScan olisi pystynyt tuottamaan valokuvista vielä tarkemman mallin, mutta laskennan raskaudesta ja hitaudesta johtuen mallinnuksessa käytettiin vain keskitason laatua. Siitä huolimatta tihennettyyn pistepilveen tuli yli 11 miljoonaa pistettä ja texturoituun malliin yli 730 000 kolmiota. Kaukaa katsottuna malli näyttää hyvälle, mutta lähelle zoomattaessa kuva rakeutuu pahasti. Kuvassa 42 on kuvakaappaukset PhotoScan ohjelman tuottamasta 3D-mallista.

Kuva 42 Pilottihankkeen 3D-malli PhotoScan ohjelmalla.
