ARTO KÖLIÖ
BETONILÄHIÖIDEN JULKISIVUJEN TEKNINEN
KORJAUSTARVE

Diplomityö

KÖLIÖ, ARTO: Betonilähiöiden julkisivujen tekninen korjaustarve

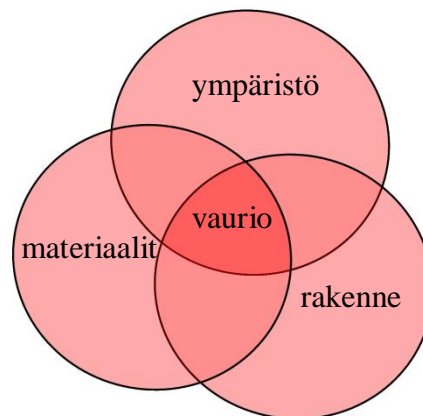
Betonirakenteen vauriot syntyvät ympäristön aiheuttamien säärasitusten vaikutuksesta ja ovat usein seurausta rakenneratkaisujen, käytettyjen materiaalien ja ympäristön yhteisvaikutuksesta, kuva 2.4. Vaurion seurauksena rakenteen toiminta ja ominaisuudet heikkenevät. Aiheuttajia voivat olla lämpötilan muutokset, kosteus, tuuli sekä rakenteeseen joutuvat haitalliset aineet kuten kloridit. Useiden aiheuttajien yhteisvaikutus ja kertautuminen lisäävät vaurion riskiä. Kaikki rakennuksen osat eivät vaurioidu samalla nopeudella, vaan vaurioitumisnopeuteen vaikuttaa rakennusta ympäröivä mikroilmasto. Tyypillisesti rakennuksen länsi- ja eteläjulkisivut sekä ylimmät kerrokset ovat ankaramman säärasituksen alaiset ja vaurioita on odotettavissa nopeammin, kuin muilla julkisivun osilla. Lisäksi pistemäisiä rasitushuippuja voivat aiheuttaa kosteusteknisesti väärin suunnitellut julkisivun kohdat kuten puutteelliset räystäspellitykset tai kallistukset. [Suomen Betoniyhdistys, 2002].

Kuva 2.4. Betonijulkisivujen vaurioitumiseen vaikuttavat tekijät

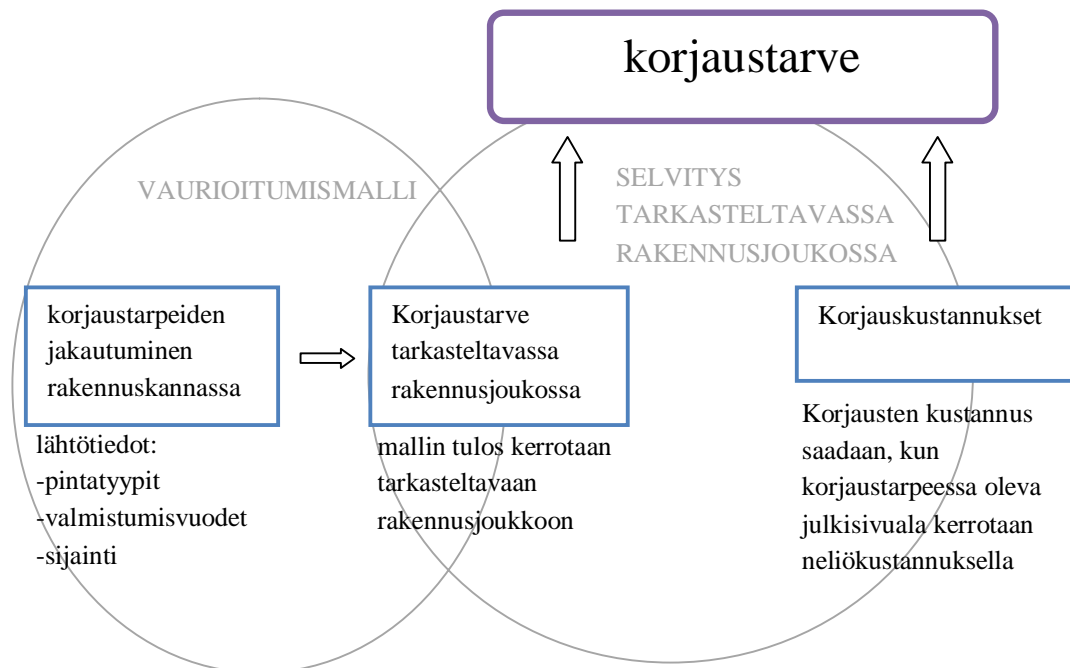
Rakennusjoukon julkisivujen korjaustarpeiden määrittäminen vaurioitumismallin avulla on esitetty kuvassa 4.2.

Kuva 4.2. Korjaustarpeen määrittäminen vaurioitumismallin avulla

Pakkasrapautumisesta johtuva korjaustarve jakautuu ennakointisovelluksessa yhteensä viiteen ryhmään, jotka ovat ”Ei korjaustarvetta”, ”Ei suojausmahdollisuutta”, ”suojaava pinnoitus”, ”paikkaus ja pinnoitus” sekä ”peittävä korjaus”. Raudotteiden korroosiovaurioiden korjausmenetelmä on laastipaikkaus. Jokaisen korjausvaihtoehdon osuus julkisivuista lasketaan vaurioitumismallin avulla. Osuus muunnetaan korjattaviksi julkisivumääräksi kertomalla rakennusjoukon kokonaisjulkisivumäärällä. Käytännössä selvitetään tyyppitalo ts. keskimääräinen julkisivun koko ja kerrotaan tämä rakennusten määrällä rakennusjoukossa. Mallissa oletetaan, että yksi julkisivu-m² vastaa lähes yhtä asunto-m². Oletus vastaa matalan 3-5 kerroksisen rakennuksen tapauksessa hyvin todellisuutta. Tätä korkeampien rakennusten osalta oletus on epätarkka. Kertomalla korjattavan julkisivun määrä kyseisen korjaustavan neliökustannuksella, saadaan selville korjausten kokonaiskustannus.

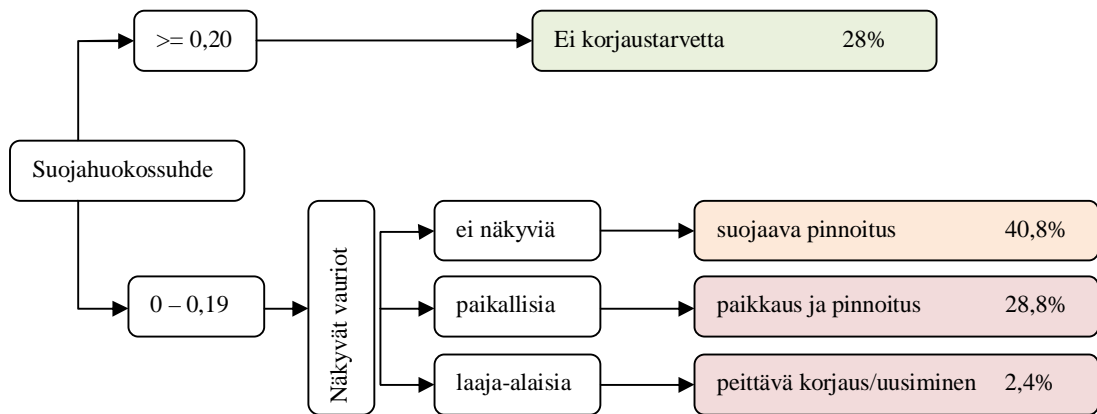
Pakkasrapautumisen laajuus arvioidaan käyttämällä edellä mainittuja muuttujia. Suojahuokossuhteen mittausdatasta suodatetaan esiin tarkasteltavana aikajaksena valmistuneita rakennuksia koskevat tulokset ja luokitellaan. Kuvassa 4.5 on esitetty vaurioitumismallin käyttämä päätöspuu aikakauden 1970 – 1974 harjattujen maalattujen julkisivujen pakkasrapautumiselle. Kuvan lukuarvot ovat vuoden 2010 tarkasteluhetkelle. Periaate on sama kaikille julkisivun pintatyypeille kuitenkin niin, että pinnoitustyyppinen korjaus ei ole mahdollinen epätasaisille pinnoille kuten pesubetoni tai erillisiä pintatarvikkeita sisältäville klinkkerilaatta- ja tiililaattapintaisille julkisivuille. Näissä tapauksissa, kun vaurioitumista ei ole vielä silmin havaittavissa, lisätään tämä osuus ei-korjattaviin kategoriaan ”Ei suojausmahdollisuutta”.

Kuva 4.5. Pakkasrapautumisen arvioinnin päätöspuu

Päätöspuussa julkisivut jaetaan vaurioitumisalttiisiin ja pakkasenkestäviin suojahuokossuhteen mittaustulosten perusteella. Arvon 0,20 ylittävien katsotaan olevan pakkasenkestäviä eivätkä ne vaurioitu pakkasrapautumisen kautta. Esimerkin tapauksessa tämä osuus on 28 %. Osuus ei muutu tarkasteluhetkeä siirrettäessä, koska suojahuokossuhteen oletetaan olevan ajan suhteen muuttumaton betonin ominaisuus. Suojahuokossuhteen 0,20 alittavat ovat vaurioitumisalttiita ja johtavat korjaustoimenpiteisiin. Esimerkissä vaurioitumisalttiiden julkisivujen osuus on jäljelle jäävä 72 %. Vaurioalttiit rakenteet jaetaan näkyvän vaurioitumisen perusteella kolmeen luokkaan, joista jokaiselle ehdotetaan systemaattisesti korjaustoimenpidettä. ”Ei korjaustarvetta” käsittää sen osuuden rakennuksista, jotka eivät ole pakkasrapautumisen kautta välittömässä korjaustarpeessa. Ryhmään ”Suojaava pinnoitus” kuuluvat ne rakennukset, joiden pakkasrapautuminen ei vielä ole edennyt näkyviksi vaurioiksi. Tästä ryhmästä eriytyvät ryhmään ”Ei suojausmahdollisuutta” ne rakennukset, joiden julkisivulle suojaavan pinnoituksen käyttö ei ole mahdollista. Ryhmään ”paikkaus ja pinnoitus” kuuluvat rakennukset, joissa jo esiintyy paikallisia vaurioita ja ryhmään ”peittävä korjaus” ne rakennukset, joissa vauriot ovat laaja-alaisia. Taulukossa 4.4 on esitetty korjaustoimenpiteiden laskennan kulku.

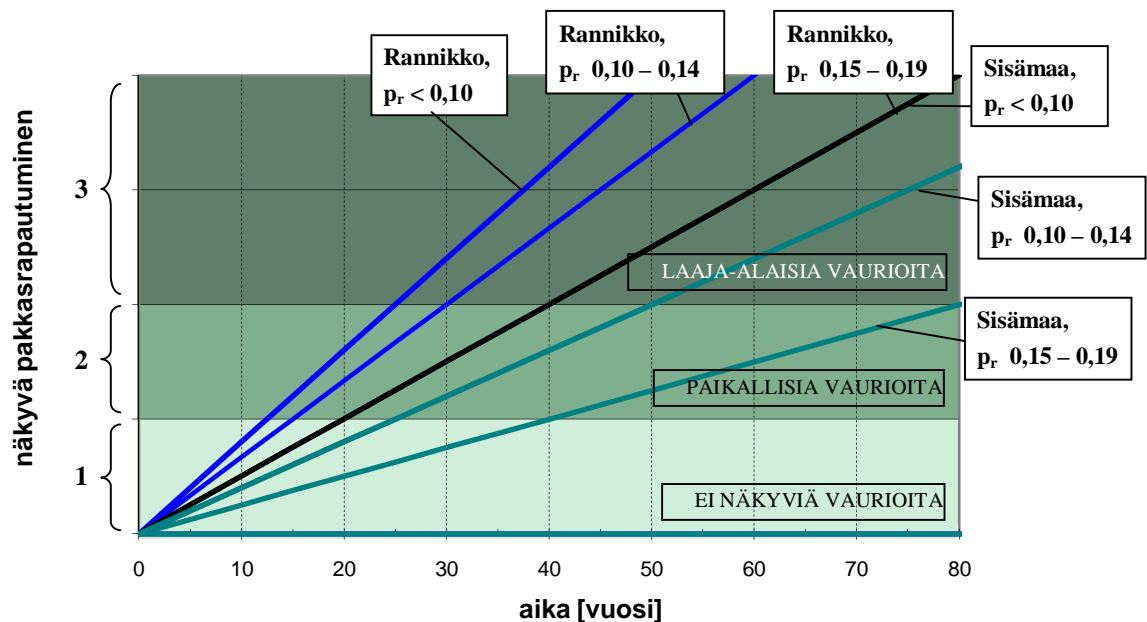
Betonirakenteiden pakkasrapautumisen etenemistä kuvaa erillinen lineaarinen malli, joka perustuu sekä asiantuntija-arviointiin että BeKo-tietokannasta tehtyihin tarkasteluihin. Todellisuudessa julkisivujen vaurioituminen etenee välillä hyvin nopeasti ja välillä hitaasti riippuen säärasituksesta sekä betonin laadusta. Linearisella mallilla kuvataan vaurioitumisen keskimääräistä etenemistä. Vaurioitumisfunktion kulmakerrointa säätelevät betonin suojahuokossuhde sekä rakennuksen sijainti, joko sisämaassa tai rannikolla. Kulmakertoimet on päätetty perustuen BeKo –tietokannasta tehtyihin tarkasteluihin näkyvien pakkasvaurioiden esiintymisestä eri ikäisissä julkisivuissa. Lineaarisen mallin voidaan katsoa kuvaavan pakkasrapautumista riittävällä tarkkuudella, koska rapautuman eteneminen on hyvin hidasta ja tarkastellaan vain muutaman kymmenen vuoden aikajännettä. Seuraavassa kuvassa 4.6 on esitetty pakkasrapautumisen eteneminen.

Kuva 4.6. Pakkasvaurioiden eteneminen

Vaikka vaurioiden etenemistä lasketaan lineaarisesti, näkyvän pakkasrapautumisen luokkajako määrää esitetyn korjaustarpeen. Julkisivu siis siirtyy paikallisiin vaurioihin vasta, kun ajan mukaan kasvava näkyvien vaurioiden funktio ylittää paikallisten vaurioiden rajan. Vaurioituminen kasvaa siis kehitetyn mallin mukaan hyppäyksiä eikä tasaisesti etenemisfunktion mukaan. Jos rapautuminen lähtee liikkeelle tilanteesta, jolloin näkyviä vaurioita ei ole, vie sisämaassa sijaitsevan, suojahuokossuhteen 0,10 – 0,14 betonirakenteen vaurioiden eteneminen paikallisiksi 25 vuotta ja edelleen laaja-alaisiksi 50 vuotta. Vastaavan suojahuokossuhteen rakenne rannikolla vaurioituu paikallisesti 15 vuodessa ja laaja-alaisesti 30 vuodessa. Vastaavasti vaurioitumisaika voidaan lukea muillekin tapauksille kuvasta 15. On tehty oletus, että yli 0,2 suojahuokossuhteen betoni ei rapaudu, eikä näitä arvoja siten esiinny kuvassa.

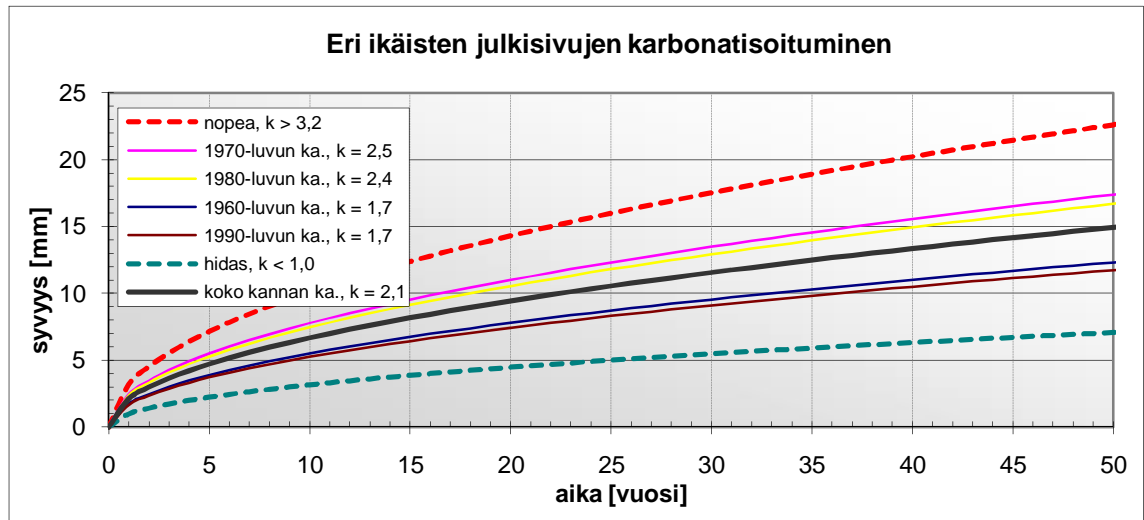
Kuva 4.11. Karbonatisoitumisen eteneminen BeKo –tietokantaan tallennettujen eri vuosikymmenten karbonatisoitumiskertoimien keskiarvojen mukaan

Vaurioitumismallissa korroosion käynnistymisvaihe kuvataan luvussa 2.3.3 esitellyn neliöjuurimallin avulla, joka kuvaa karbonatisoitumisen etenemistä betonissa. Vaihe käsittää ajan rakennuksen valmistumisvuodesta tarkasteluhetkeen. Mallissa jokaista tietokannassa olevaa karbonatisoitumisen mittaustietoa jatketaan valittuun tarkasteluhetkeen saakka käyttäen tietokannassa olevia karbonatisoitumiskertoimen arvoja. Karbonatisoitumisen jatkamisen jälkeen korroosioalttiin raudoituksen määrä lasketaan uudestaan. Karbonatisoitumisen eteneminen neliöjuurimallin kaavan (1) mukaan on esitetty kuvassa 4.11.

Käynnistymisvaiheen pituus riippuu myös betonin ominaisuuksista määräytyvästä karbonatisoitumiskertoimesta. Neliöjuurimallin mukaan betonijulkisivu karbonatisoituu 5 mm syvyydelle keskimäärin 5,5 vuodessa ja syvyydelle 10 mm keskimäärin 22,5 vuodessa.

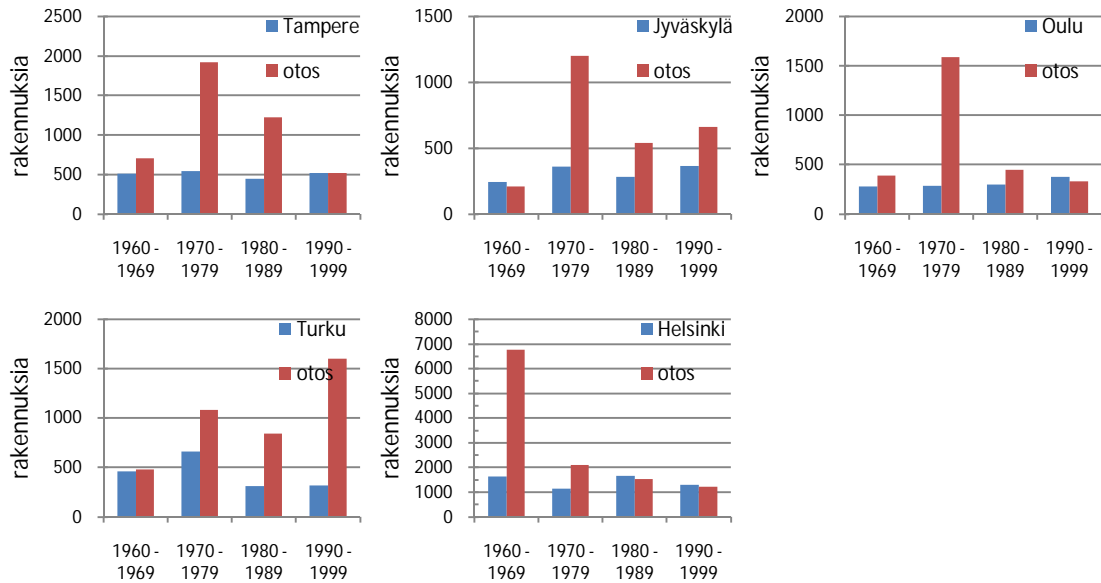
Kuva 5.1. Otosaineiston rakennusvuosien vertailu tilastokeskuksen asuinkerrostalojen rakennusvuosijakaumaan.

Rakennusten pintatyyppit ja aikakaudet ovat vahvasti toisiinsa sidonnaiset. Kuva 5.1 esittää kunkin paikkakunnan otosta verrattuna tilastokeskuksen tietoihin rakennusten ikäjakaumasta kyseisillä paikkakunnilla. Otos on sovitettu niin, että matalin pylväs vastaa suuruusluokaltaan tilastokeskuksen vastaavaa. Vertailemalla jakaumia voidaan todeta, että otokset ovat harhaisia. Jokaisen kaupungin otoksessa esiintyy aikakausia, jotka korostuvat liikaa, korostaen tämän aikakauden pintatyyppinä suhteessa muihin.

Tampereen otoksessa on selvästi liikaa 1970- ja 1980-luvun rakennuksia, Jyväskylän ja Oulun otoksessa korostuu liikaa 1970-luku, Turun aineistosta tulee vähentää 1970-, 1980- ja 1990-luvun osuutta ja Helsingin aineistosta 1960-luvun osuutta.

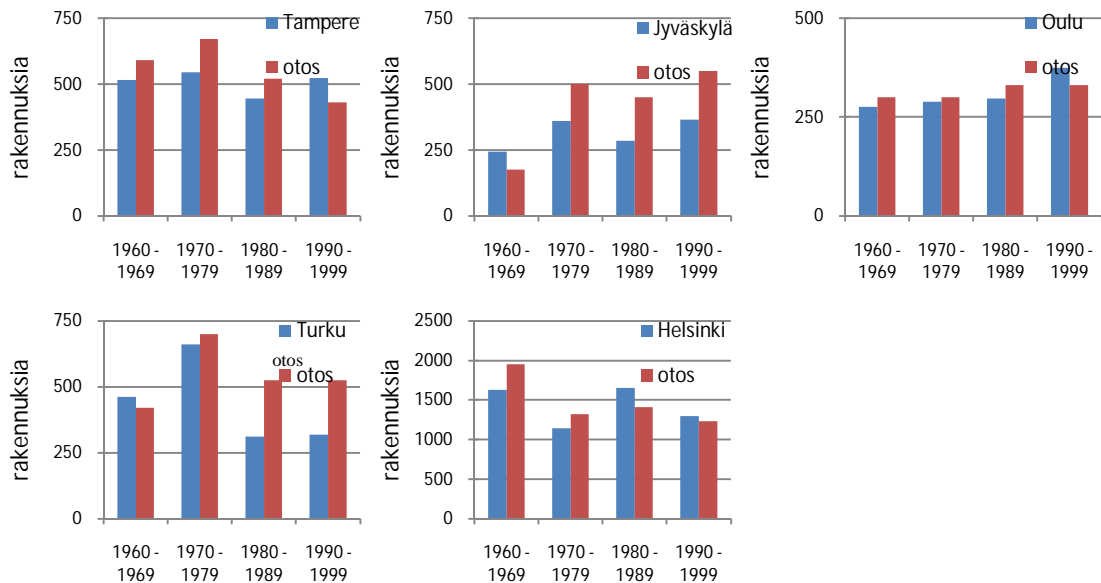
molempien alkuperäisestä aineistosta ja tämän jälkeen 1960-luvun rakennuksista joka kolmas sekä 1970-luvun rakennuksista joka neljäs. Seuraavassa kuvassa 5.2 on esitetty ikäjakaumat korjauksen jälkeen.

Kuva 5.2. Aineiston korjauksen jälkeen kuvaajat asettuvat paremmin vertailuaineistoon ja ovat oikean muotoisia. Eroavaisuutta esiintyy hieman vielä korjauksen jälkeenkkin.

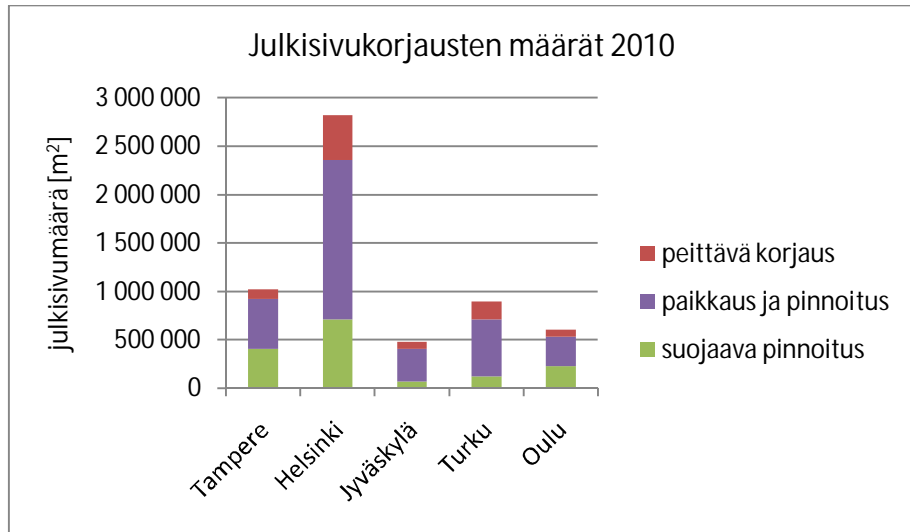
Kuva 6.3. Korjaustarve julkisivupinta-alana paikkakunnittain vuonna 2010

Korjaustoimenpiteiden volyymi korjaustapakohtaisesti jaettuna on esitetty kuvissa 6.3 ja 6.4. Pääkaupunkiseutu erottuu määrältään selvästi muista tarkastelluista kaupungeista. Helsingin korjaustarve 2 800 000 m² on lähes kolminkertainen seuraavaksi suurimman, Tampereen, korjaustarpeeseen hieman yli 1 000 000 m². Turun vastaava korjaustarve jää 900 000 m²:in, vaikka Turku ja Tampere ovat julkisivupinta-alalla mitattuina hyvin samankokoiset. Oulun julkisivujen korjaustarve on 600 000 m² ja Jyväskylän 480 000 m². Korjaustarpeen julkisivupinta-alana määritetyt suuruusluokkaerot määräytyvät pääasiassa paikkakuntien rakennusten määrän mukaan.
