# ONTELOLAATASTOJEN PALONKESTO

Kandidaatintyö  
Rakennetun ympäristön tiedekunta  
Tarkastaja: Mikko Malaska  
06/2020

lina Kovalainen: Ontelolaatastojen palonkesto (Fire resistance of hollow core slabs)  
Kandidaatintyö  
Tampereen yliopisto  
Rakennustekniikan kandidaatin tutkinto-ohjelma  
Kesäkuu 2020

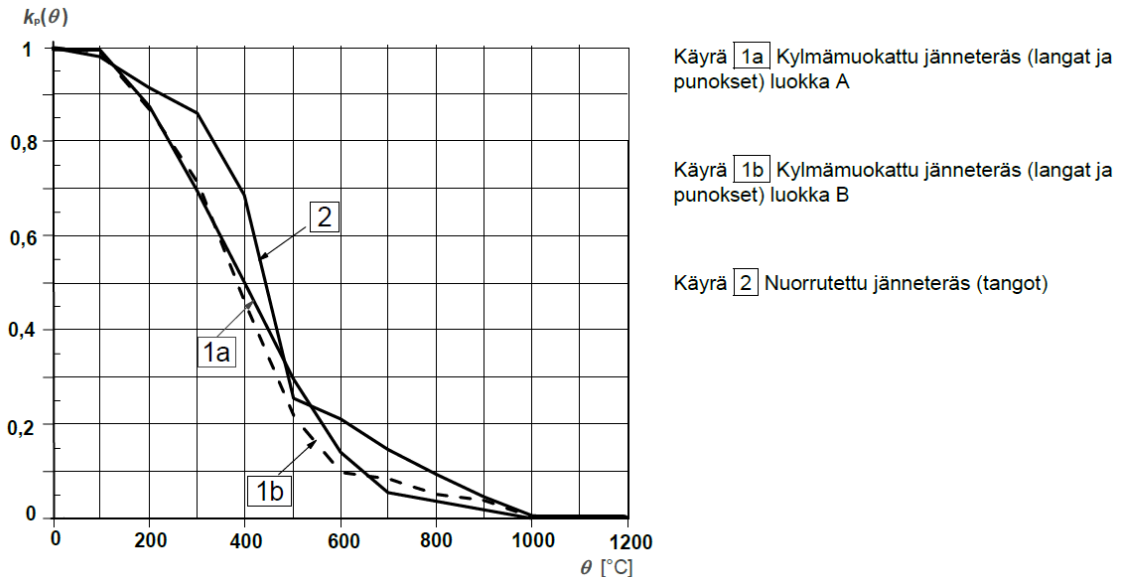
**Kuva 2.** Jänneteräksen lujuuden ominaisarvon pieneneminen lämpötilan funktiona (SFS-EN 1992-1-2 + AC 2011, s. 31)

Kuvasta 2 nähdään, miten ontelolaatoissa käytettyjen jänneterästen (käyrä 1a) lujuus pienenee lämpötilan noustessa. Lujuus alkaa vähenemään jo 100 °C:ssa, ja 400 celsiusasteessa lujuudesta on jäljellä enää puolet. Kun saavutetaan 1 000 °C, jänneteräksillä ei

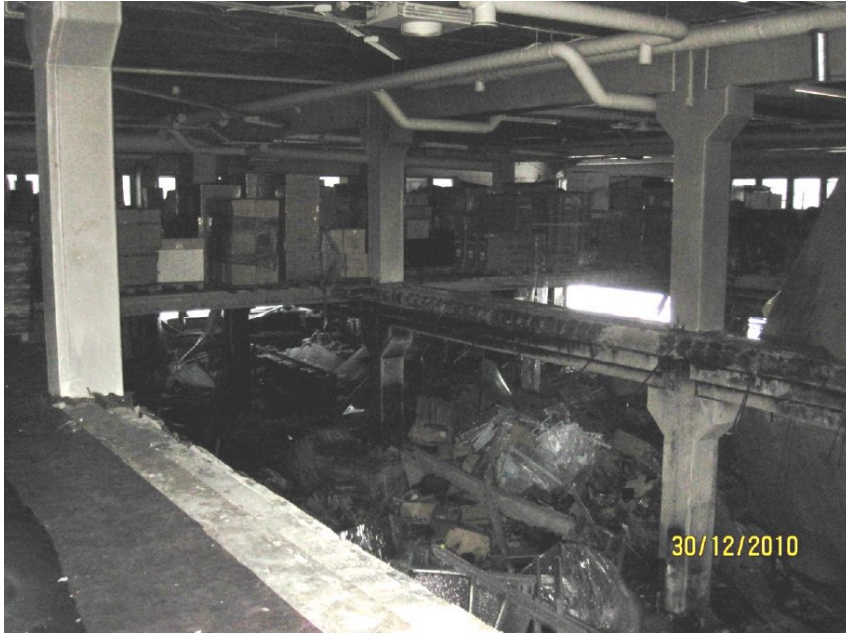
**Kuva 5:** *Sortuneita välipohjan ontelolaattoja (Onnettomuustutkintakeskus 2010, s. 16)*

Sortumisen syy ennen ontelolaattojen palonkeston mukaista aikaa on arvioitu olevan standardipalokäyrää voimakkaampi palo. Tila on ollut matala ja siellä on säilytetty palolle herkkiä kemikaaleja, jotka ovat lisänneet palotehoa. Lisäksi ontelolaattojen sortuminen vaikeutti palon sammuttamista ja onnettomuushetkellä vallinnut kova pakkaneen vioitti sammutuskalustoa. Noin kahden ja puolen tunnin kuluttua palon syttymisestä paikalle saatiin kaksi lentokenttäpaloautoa, jotka saivat palon hallintaan. (Onnettomuustutkintakeskus 2010) Onnettomuustutkintakeskuksen raportissa (2010) todetaan, että tilan mataluuden vuoksi liekit ovat osuneet suoraan ontelolaattoihin ja kääntyneet katon suunnan mukaisiksi. Tämä voi selittää sitä, miksi ontelolaattojen vauriot olivat suuremmat kuin pilari- ja palkkirakenteiden. On kuitenkin huomioitava, että tässä palossa runkorakenteiden teräsbetoniset pilarit ja palkit eivät kokeneet läheskään yhtä vakavaa vaurioitumista kuin ontelolaatat, vaikka paloa on kuvailtu erittäin voimakkaaksi ja myös pilarit ja palkit ovat altistuneet standardipaloa voimakkaammalle palolle. Liekkien osuessa ontelolaattojen alapintoihin, niiden on täytynyt osua myös palkkien alapintoihin ja pilarien yläosiin. Näin ollen ne ovat altistuneet ainakin lähes samanlaisille olosuhteille kuin ontelolaatatkin. Kuvasta 5 on havaittavissa, että pilarit ja palkit näyttävät lähes vaurioitumattomilta, kun taas ontelolaatat ovat sortuneet täysin.

Ontelolaattojen sortumisen vaiheet ovat pääteltävissä, sillä laatat sortuivat palon etene-  
misen mukaisesti ja palon katkaisukohtalla laatat olivat sortuneet vasta osittain. Laatto-  
jen sortumisessa on havaittavissa kolme vaihetta. Laatat ovat hajonneet ensin kahteen  
osaan, kun kannaksiin on tullut vaakasuora halkeama. Osassa laatoissa alapinta oli tai-  
punut ja lohkeillut, mutta alapinnan tukeutuminen palkeille oli estänyt sen putoamisen.  
Toisessa vaiheessa laatan alapinta oli pudonnut alempaan tilaan. Yläosa oli ilmeisesti  
tukeutunut viereisiin laattoihin ja pysynyt paikallaan. Lopulta kolmannessa vaiheessa  
myös yläosa pintavaluineen oli sortunut alapuoliseen tilaan. (Onnettomuustutkintakes-  
kus 2010)

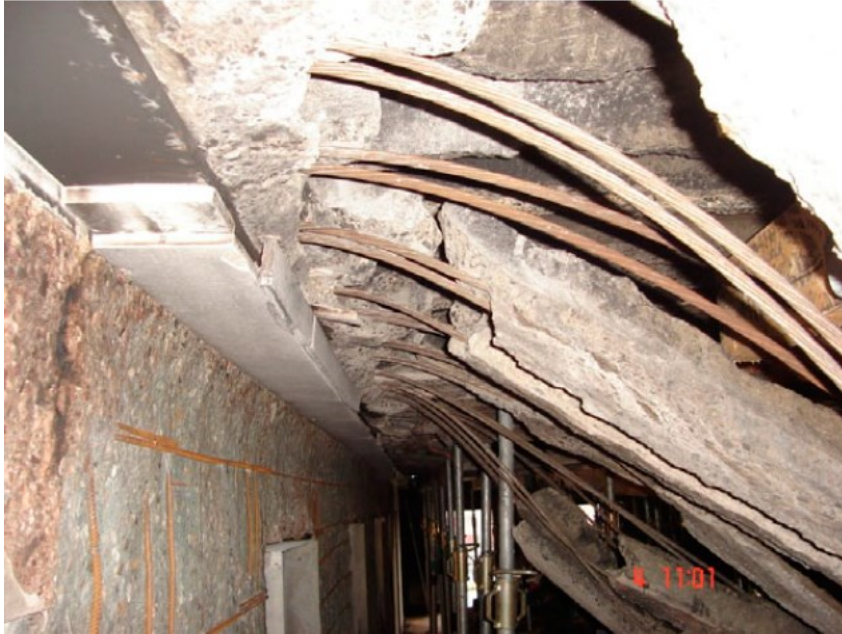
**Kuva 7:** Ontelolaatan liitos palkkiin ja alapinnan sortuminen (Efectis Nederland BV 2007 s. 29)

Kuvassa 7 on esitetty palossa syntyneitä vaurioita. Kuvasta nähdään, että teräspalkin ulokkeessa ei ole havaittavissa merkittävää taipumaa tai muita ulkoisia vaurioita. Ontelolaattojen alaosa on halkeillut voimakkaasti ja sortunut joko laatan toisen pään ankkuroinnin murtumisen tai terästen murtorajan ylittymisen takia. Kuvassa 7 olevalla tuella teräspunokset ovat vielä tarttuneet betoniin, eli ankkurointi on kestänyt murtumatta.
