# RESTAUROINNIN HIILIJALANJÄLKI

Havaintoja Säätytalon korjaamisen ilmastovaikutuksista

Diplomityö  
Rakennetun ympäristön tiedekunta  
Tarkastaja: Olli-Paavo Koponen  
Elokuu 2022

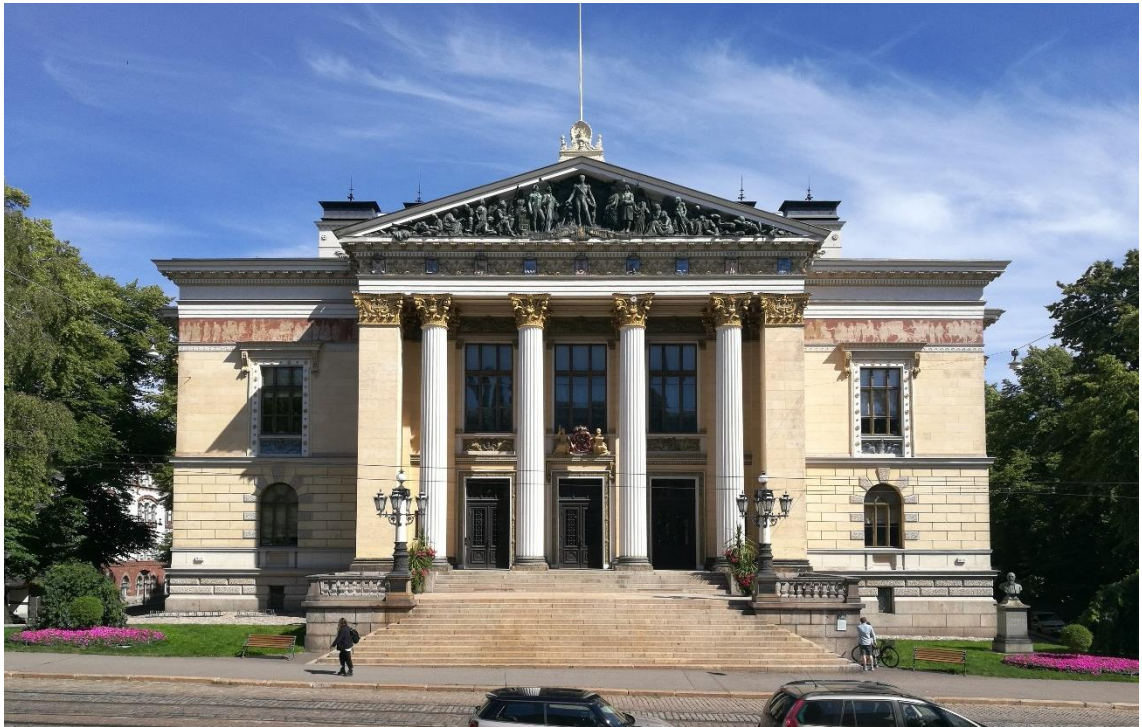
*Kuva 1 Säätytalon pääjulkisivu kohti länttä kesällä 2022*

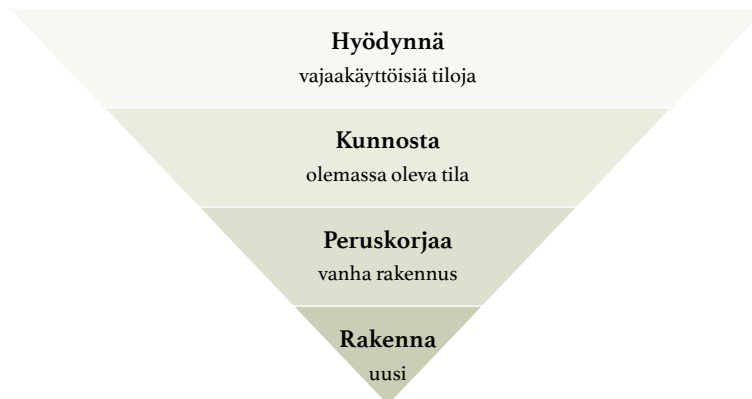
*Kuva 3 Vähähiilisen rakentamisen hierarkia (mukaiillen Häkkinen ja Kuittinen 2020, 179)*

Rakennuksen elinkaariarviointi ja sitä kautta rakennukselle selvitettävä hiilijalanjälki on keino ymmärtää rakentamisen päästöjä ja myös mahdollisuus alkaa vaikuttaa niihin. Korjatun rakennuksen käytönaikainen hiilijalanjälki on tyypillisesti suurempi kuin vastaavan uudisrakennuksen (Huuhka et al. 2021, 24–25). Itse korjaustyöllä on myös negatiivinen ilmastovaikutus. Ruggierin et al. (2012) korostavat korjaustyöllä materiaaleineen olevan ilmastolle negatiivinen vaikutus, mutta korjatun ja mahdollisesti energiatehokkaamman rakennuksen käyttämisellä voi olla lähtötilannetta pienempi ilmastovaikutus. Joka tapauksessa uudisrakentamisen välttäminen vanhaa korjaamalla on yleisesti hyvää resurssien käyttöä. Peukalosääntöjä vähähiilisempään rakentamiseen Häkkinen ja Kuittinen (2020, 179) listaavat alla olevan kuvan 3 mukaisesti: hyödynnä vajaakäyttöisiä tiloja, kunnosta olemassa oleva tila, peruskorjaa vanha rakennus ja vasta sitten rakenna uusi.

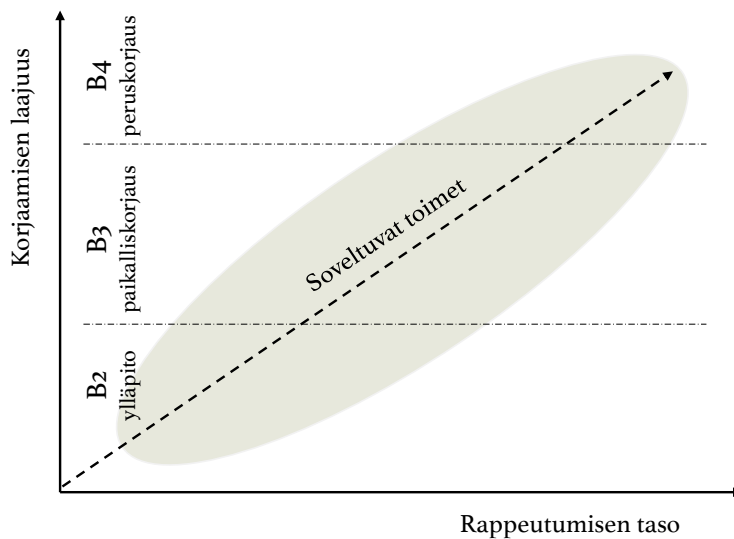
Kuva 4 Korjaamisen laajuuden ja rakennuksen rappeutumisen suhde (mukaiillen Bertolin ja Loli 2018, 299)

Huuhka et al. (2021, 115) ovat tunnistaneet ylikorjaamista, joka on vastoin sekä päästötavoitteita että kulttuurihistoriallisten arvojen säilyttämistä. Bertolin ja Loli (2018, 298) ovat esittäneet keinoja rakennuksen restaurointitavoitteiden ja vähähiilisyiden yhdistämiseksi. Kuva 4 esittää kajoamisen syvyyden rakennuksen rappeutumistason funktiona. Kajoamisen syvyys tulisi olla sitä hennompi mitä parempi on rakennuksen kunto. Bertolin ja Loli (2018, 298) nimeävät kajoamisen vähäisimmän tason kunnossapidoksi, keskittason paikalliskorjaukseksi tai osien vaihdoksi ja korkeimman tason laajamittaiseksi korjaukseksi. Valitsemalla oikean mittaluokan toimenpiteet vältetään ylikorjaamista, minimoidaan korjaamisen päästöt ja säilytetään suurin mahdollinen määrä vanhaa autenttista rakennusmateriaalia (Bertolin ja Loli 2018, 299).

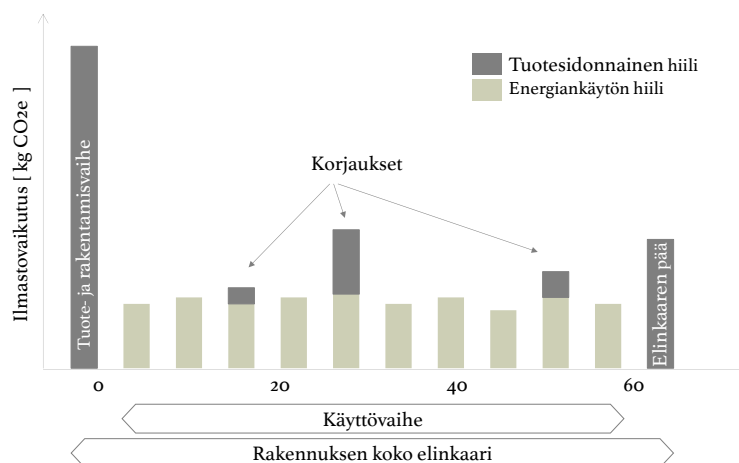
Kuva 9 Rakennuksen elinkaaren aikaiset päästöt eivät jakaudu ajan suhteen tasaisesti (mukaillen Leti 2020, 105)

Elinkaariarvioinnille määritellään tarkastelujakso, jonka ajalle syntyneet tai syntyvät ympäristövaikutukset jaetaan. Tarkastelujakson pituutta ei pidä sekoittaa rakennuksen ikään tai arvioituun käyttöikään. Kuten kuva 9 alla esittää, käytönaikainen energia jakautuu toteuman mukaisesti tarkastelujakson vuosille, kun taas rakennusmateriaalien ja rakentamisen vaikutukset konkretisoituvat pääosin jo ennen käyttövaihetta. Toinen tapa tarkastella vaikutuksia on jakaa myös alkuvaiheiden vaikutukset tarkastelujakson vuosille.

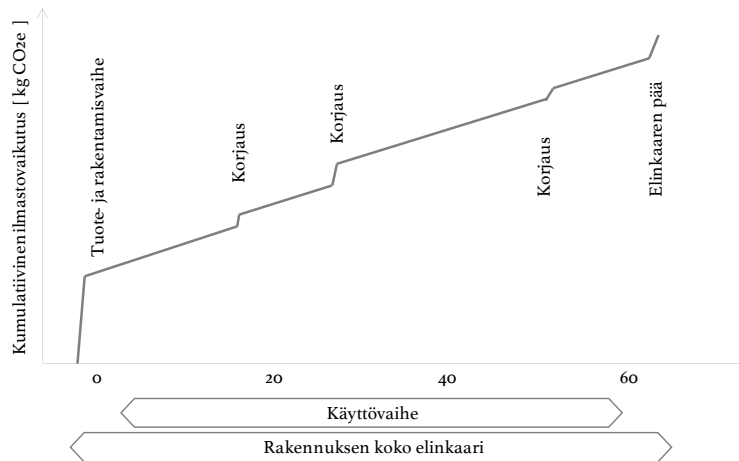
*Kuva 10 Elinkaaren päästöt voidaan esittää myös kumulatiivisena kertymänä, jolloin kokonaispäästö on helppo lukea kuvaajasta, kuten myös nykyisinä ilmentyvien korjausten vaikutus.*

Vielä yksi tapa esittää tulokset on summata ne kumulatiivisesti aikajanalla kuvan 10 esittämällä tavalla. Tämä tapa on Huuhkan et al. (2021, 34) mukaan pätevä tapa verrata korjaamista ja purkavaa uudisrakentamista, koska päästöjen syntyajankohta tulee selvästi esiin.

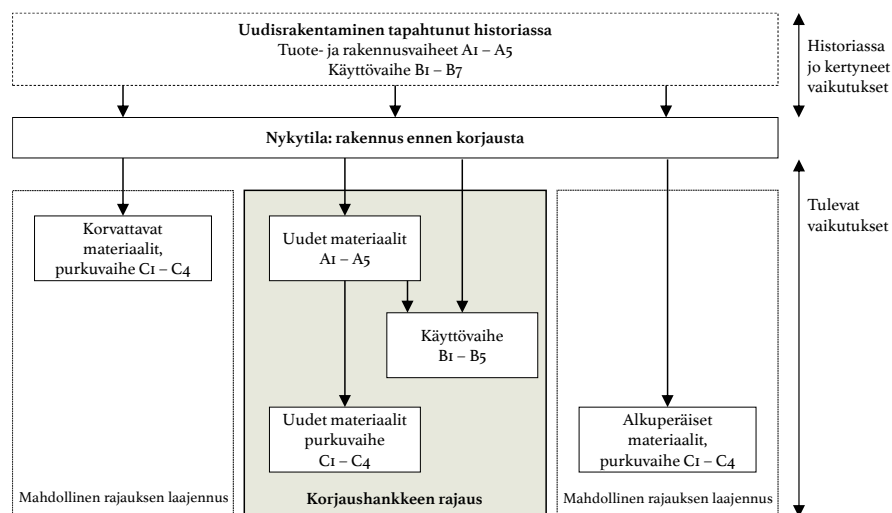
Kuva 13 Korjaushankkeen elinkaaren vaiheet (Vilches et al. 2016, 289)

Korjaamisen asettumista osaksi koko rakennuksen elinkaarta kuvailevat myös Bertolin ja Loli (2018, 296). Vilches, Garcia-Martinez ja Sanchez-Montanes (2016, 289) kuvaavat korjaushankkeen elinkaaren vaiheet, kuten kuva 13 esittää. Kuvan yläosassa esitetty rakennuksen historia jätetään tarkastelun ulkopuolelle ja pelkästään korjattavaksi tulevien rakennusosien ja materiaalien tulevaisuus huomioidaan. Kuvassa tämä on esitetty korostettuna keskellä. Korjaamisen yhteydessä uusille materiaaleille on huomioitava kaikki elinkaaren vaiheet. Tarkastelua voi laajentaa kuvassa vasemmalla esitettyyn korjaamisen jälkeen vaihdettavien materiaalien purkuun. Myös koko rakennuksen purku voidaan ottaa laajennetussa tarkastelussa huomioon, kuten kuvan oikea laita esittää. (Vilches et al. 2016, 289.) Kuitenkin arviointien perustapauksissa myös Häkkinen ja Kuittinen (2020, 77) jättäisivät säilytettävien rakennusosien menneet ja tulevat päästöt huomiotta.

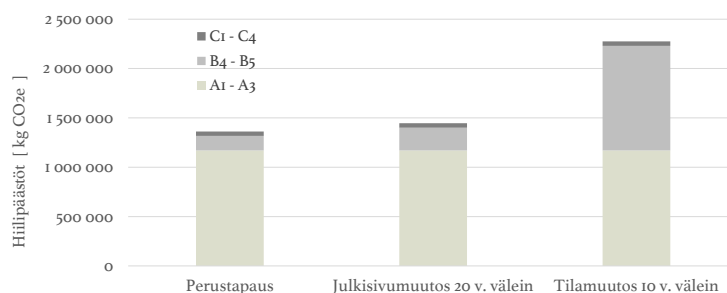
Kuva 14 Uponneen hiilen määrä eri skenaarioissa (Castro ja Pasanen, 2019, 6)

Esimerkkinä korjaamisen hiilijalanjälkivaikutuksista voidaan nostaa Castron ja Pasasen (2019) tutkimus. Heidän tutkimuksessaan tehtiin teorettinen vertailu perustapauksen ja kahden muun skenaarion välillä. Ensimmäinen skenaario on perustapaus. Toinen skenaario kuvastaa julkisivumuutosta kahdenkymmenen vuoden välein ja kolmas skenaario kuvastaa sisätilojen muutosta kymmenen vuoden välein. Kuva 14 esittää vertailevasti Castron ja Pasasen (2019) selvityksen skenaarioiden ilmastovaikutukset.

Perustapaukseen verrattuna julkisivumuutokset tapahtuivat vain jonkin verran useammin kuin rakennustuotteelle annetun käyttöiän perusteella oli välttämätöntä. Siksi kahden ensimmäisen skenaarion ero on pieni. Kolmas skenaario on päästöjensä osalta omassa luokassaan. Sisätilojen muutokset kymmenen vuoden välein näyttävät aiheuttavan erittäin merkittäviä vaikutuksia. Muissa skenaarioissa sisätilamuutoksia ei ollut ajateltu tapahtuvan, joten päästöero näihin nähden on suuri. Huomionarvoista on selvityksen tuotesidonnainen tarkastelu, joka ei siis sisällä esimerkiksi käytönaikaista energiankulutusta.

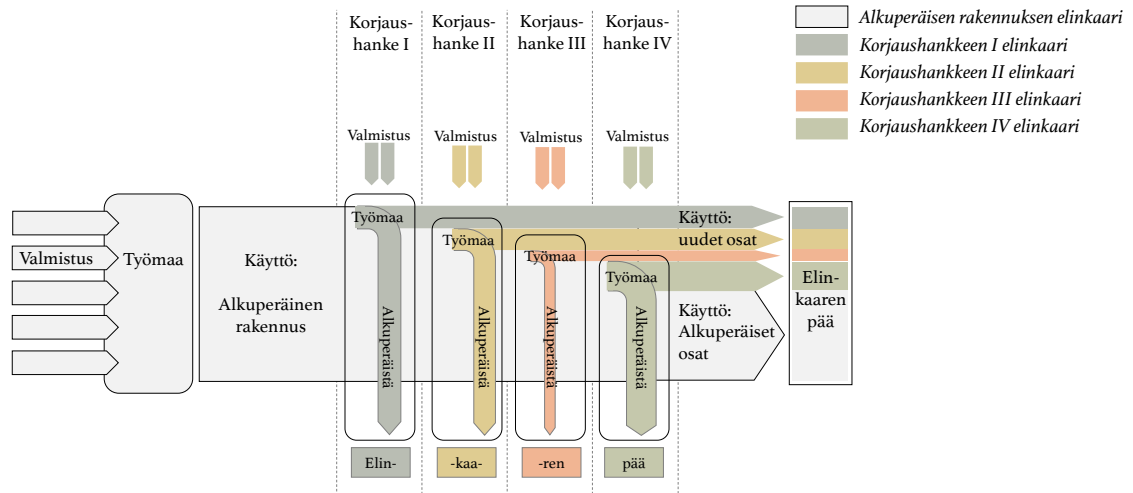
*Kuva 15 Korjattavan rakennuksen elinkaaren rinnalla voidaan korjattavalle osuudelle arvioida oma elinkaarensa. Tässä kuvassa alkuperäiseen rakennukseen on tehty neljä korjaushanketta. Korjaustyömaalla purettavien alkuperäisten osien elinkaari katsotaan päättyväksi korjaushankkeen elinkaaressa.*

Aiemman tutkimuksen pohjalta olen halunnut jalostaa koko rakennuksen elinkaaren kuvaustapaa. Olen lisännyt elinkaareen useita korjaushankkeita kuvan 15 esittämällä tavalla. Tällä kuvataan sitä, että rakennus jatkaa omaa elinkaartaan samalla kun korjaushankkeet muodostavat jokseenkin itsenäisiä elinkaaria rakennuksen päaelinkaaren lomassa. Alkuperäisen rakennuksen originaalit rakenteet ja osat vähenevät kunkin korjaushankkeen yhteydessä.

Käyttäjälle erilliset elinkaaret eivät välttämättä näy, mutta restaurointiperiaatteiden mukaisesti eri aikoina tehdyt korjaukset ja varsinkin muutokset tulisi olla tunnistettavissa. Vaaka-suunta voidaan ajatella ajallisena ulottuvuutena ja pystysuunta materiaaliveoluuna.

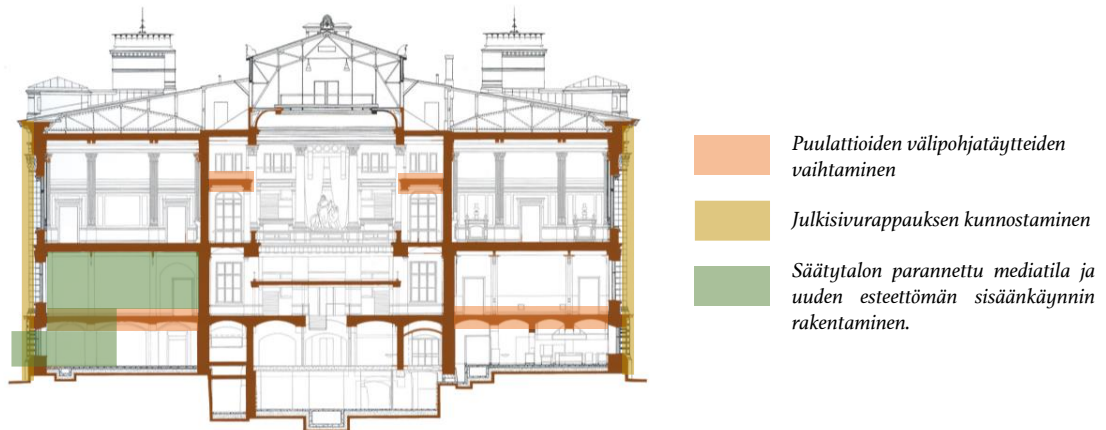
*Kuva 23 Tarkasteluun valittujen korjauskohteiden periaatteellinen sijaintikaavio (kaavion tausta mukaillen Helander et al. 1999, 93)*

Säätytalon peruskorjauksen Hankesuunnitelmassa (2022) on esitetty pitkä lista muutoksia eikä kaikkia niitä tarkastella tässä diplomityössä. Vertailtavat korjaustoimenpiteet eivät kaikissa tapauksissa tuota Säätytalon samaa lopputulosta. Kaikissa tapauksissa on rakennustaiteelliset arvot huomioitu jollakin tasolla. Hankesuunnitelman muutoksista ja korjauksista on diplomityötarkasteluun valittu kiinnostavuuden, edustavuuden ja sopivan haastetason perusteella kolme korjauskohdetta, jotka on havainnollistettu kaaviomaisesti kuvassa 23. Korjauskohteet ovat puulattioiden välipohjatäytteiden vaihtaminen, julkisivurappauksen kunnostaminen sekä Säätytalon parannettu mediatila ja uuden esteettömän sisäänkäynnin rakentaminen.

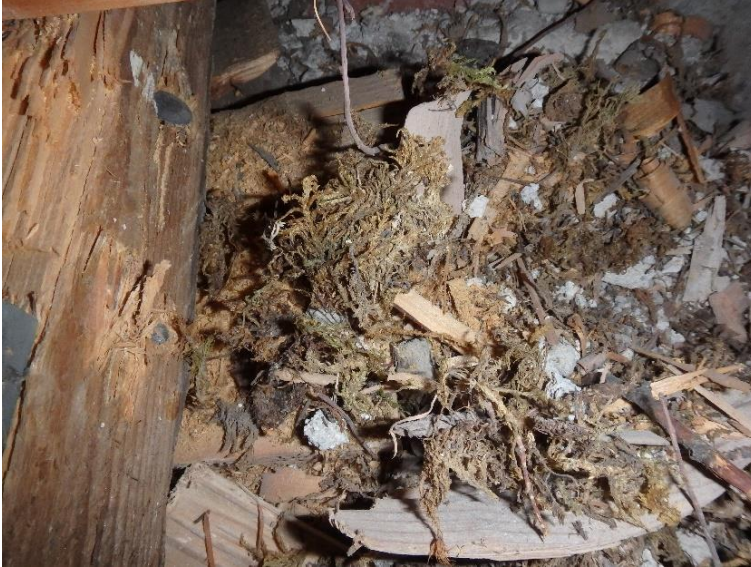
*Kuva 29 Välipohjatäytteenä on käytetty monipuolisesti saatavilla olevaa materiaalia (Mehto 2021 b)*

Välipohjatäytteelle on omat vaatimuksensa ja sillä on arvoa alkuperäisenä materiaalina. Kuva 29 esittää rakenneavauksen yhteydessä todettua nykyistä täytemateriaalia. Flinkin (2022) mukaan ensimmäisen kerroksen lattiassa välipohjatäytteellä on voinut olla myös lämpöeristystehtävä mutta lämpimien tilojen välillä välipohjatäyteen pätehtävä on äänieristys. Jos täytteet vaihdetaan, pitäisi uuden täyteen painon ja kosteusteknisten ominaisuuksien olla samaa luokkaa vanhan kanssa. (Flink 2022). Rakenneavauksien perusteella välipohjaontelojen syvyys puulattioiden alla vaihtelee 100 ja 700 mm välillä (Mehto 2021 b).

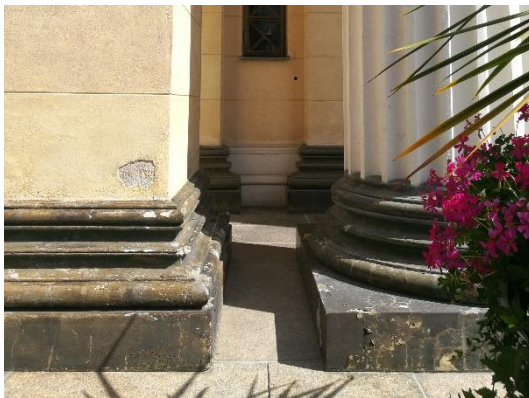
*Kuva 33 Pääsisäänkäynnin läheisyydessä kolossaalipylväikössä on pintavaurioita.*

Julkisivuvaurioiden määrästä ja tyypeistä johtuen sivurappauksen kunnostuksen todennäköisin valinta on paikkakorjaukset. Vauriokohdat on esimerkinomaisesti esitetty kahden julkisivun osalta kuvissa 31 ja 32. 130 vuotta vanhaa alkuperäistä rappausta on jäljellä, eikä sitä pidä hävittää. Jossain vaiheessa tulevaisuudessa voi tulla se hetki, kun julkisivussa on paikkaa paikan päällä ja harkittavaksi joudutaan ottamaan koko rappausten uusiminen. Tämänkin vaihtoehdon hiilijalanjälki on hyvä tuntee, vaikka toimenpide ei ole seuraavassa peruskorjauksessa todennäköinen. Kuvissa 33, 34, 35, ja 36 esitetään pieniä paikallisia vaurioita kesällä 2022.

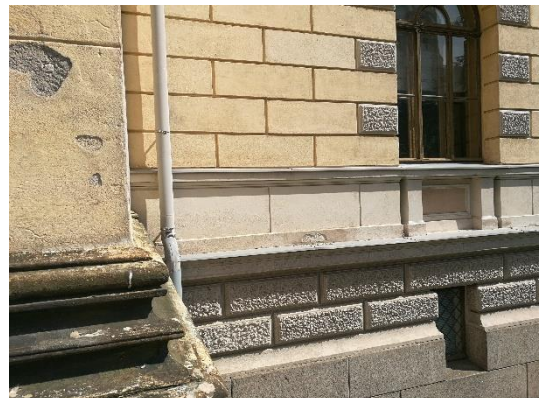
*Kuva 34 Julkisivurappauksessa on pieniä vaurioita.*

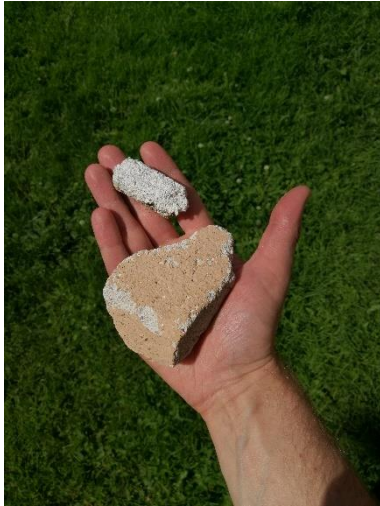
*Kuva 35 Julkisivun koristeista on pudonnut joitain palasia*

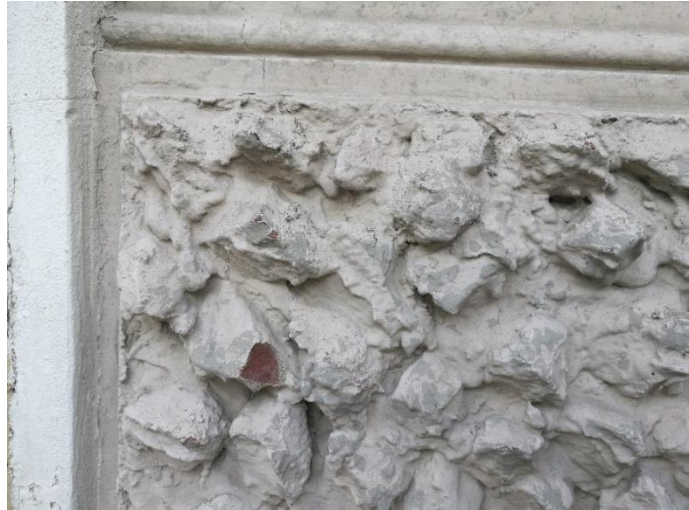
*Kuva 36 Alimmassa harkotuskuviossa on pintastruktuuri luotu tiilimurskalla. Joitain rappausvaurioita on nähtävissä.*

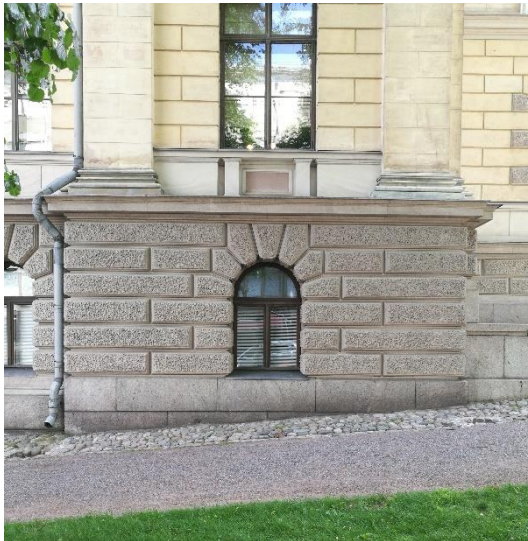
*Kuva 39 Uusi esteetön sisäänkäynti on suunnitteilla 0. kerroksen ikkunan kohtaan, jossa maantaso ja lattiantaso ovat lähellä toisiaan.*

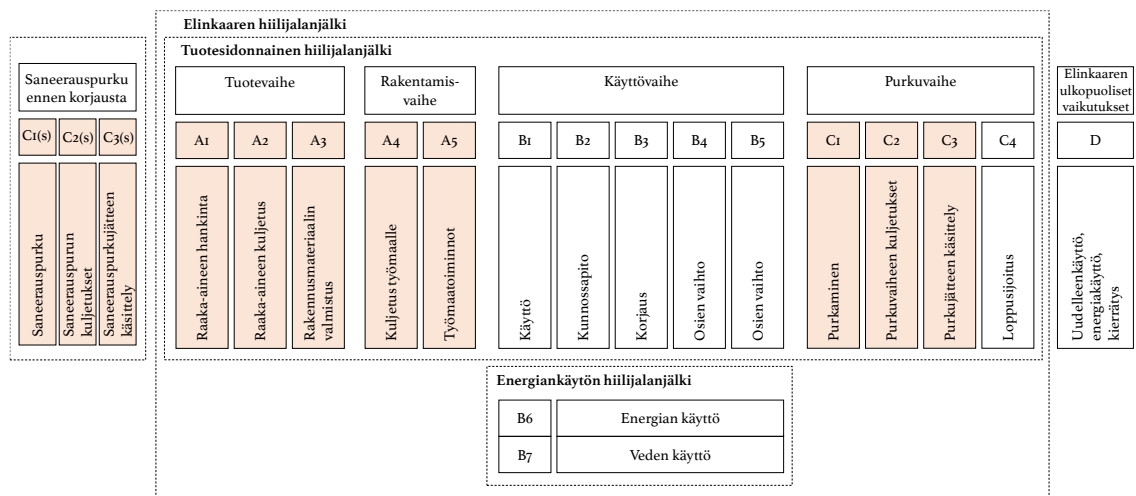
Kuva 43 Säätötilan korjauskohteiden arvioinnissa huomioitavat elinkaaren vaiheet on ko-  
rostettu kaaviossa. Erityisesti kuvasta on tunnistettava korjaushankkeen alussa tapahtu-  
vat saneerauspurkuvaiheet C1(s), C2(s) ja C3(s).

elinkaaren vaiheet. Säätötilan korjaushankkeesta poimittujen korjauskohteiden luonteen ta-  
kia elinkaaren käyttövaihetta (B) ei tarkastella. Käytönaikainen energia ei merkittävästi riipu  
valittujen korjauskohteiden käytetyistä materiaaleista ja työmenetelmistä. Käytönaikaisen  
energiantuloksen ympäristövaikutusten suuruusluokkaa voidaan silti tarkastella hiilijalan-  
jälkilaskennan tuloksien rinnalla. Koska käyttövaihetta (B) ei tarkastella, ei tarkastelujakson  
pituus ole oleellinen parametri. Materiaalien kestävyys tulee silti pitää mielessä tarkastelun  
aikana. Vaiheeseen D-sisältyvä hiilikädenjälki esitetään, vaikka yleisesti sen tulkintaan liittyy  
epävarmuutta. Korjaamistyötä edeltävä saneerauspurku ei aina esiinny teorioissa, mutta tässä  
tarkastelussa se huomioidaan. Kuva 43 esittää mitkä elinkaaren vaiheet on valittu tarkasteluun.

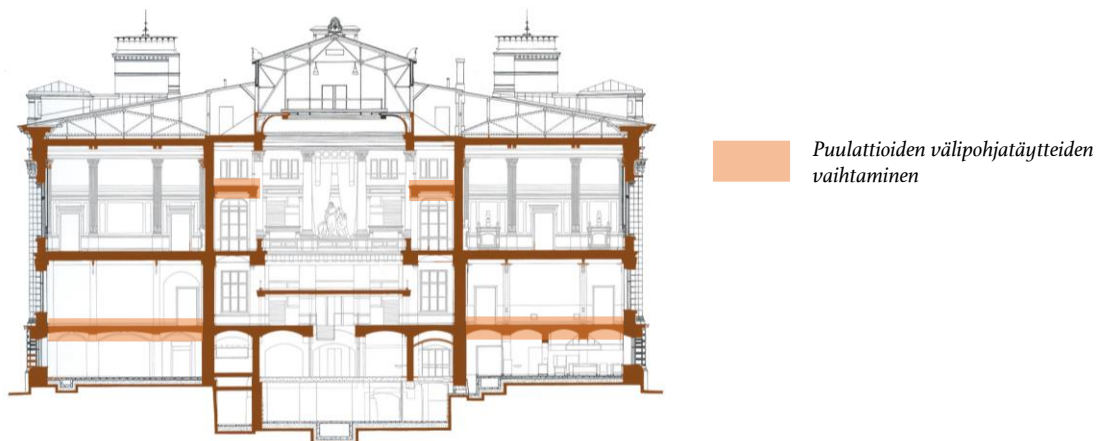
*Kuva 45 Säätytalon puulattiat sijoittuvat pääasiassa ensimmäiseen kerrokseen ja toisen kerroksen salien parville (kaavion tausta mukaillen Helander at al. 1999, 93)*

sijoitettavia kaapelihyllyjä ja kaapeleita ei sisällytetä laskelmaan, mutta niiden vaatima tila vähennetään muusta materiaalityypistä. Puulattioiden viitteelliset sijainnit on esitetty kuvassa 45. Puulattioiden ja välipohjatäytteiden kahdeksan arvioituvaa tapausta on nimetty kuvassa 46. Kuva 47 esittää alla tapauksien mittakaavaerot. Vasemmanpuoleinen kaavio kuvastaa tapauksia L1 ja L3, keskimmäinen tapausta L2 ja oikeanpuolimmainen tapausta L4.

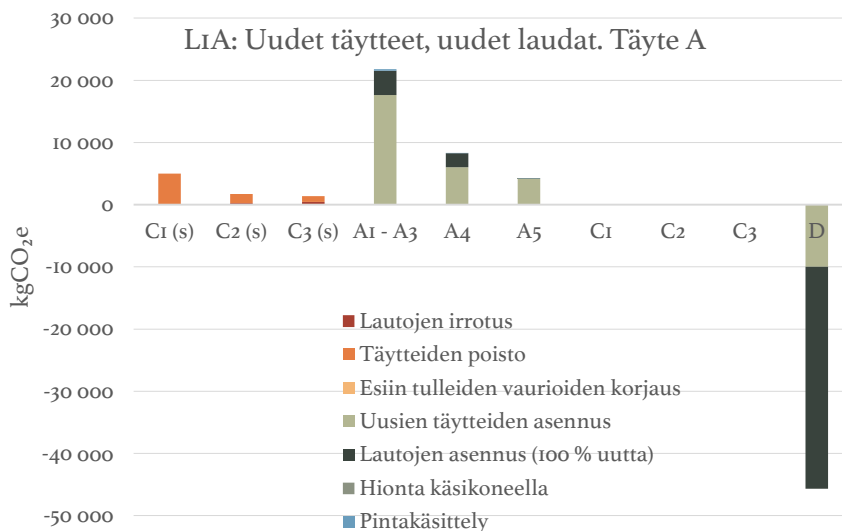
Kuva 51 Tapaus L1A: elinkaaren vaiheet

Edellä esitetyistä lukemista on piirretty kuvaajia. Alla oleva kuva 51 esittää hiilijalanjälkeä tapaukselle L1A, jossa kaikki lattialaudat uusitaan ja kaikki välipohjatäytteet vaihdetaan. Kuvaajan pystyakselin yksikkö on ilmasta lämmittävän ominaisuuden (GWP) yksikkö, hiilidioksidiekvivalenttikilo (kgCO<sub>2</sub>e). Elinkaariarvioinnin vaiheet on kuvattu vaaka-akselilla. C1 (s), C2 (s) ja C3 (s) kuvastavat saneerauspurkua (s), joka tehdään työmaalla ennen korjaustyön alkua. Saneerauspurkua ei pidä sekoittaa elinkaaren päätteeksi tapahtuvaan purkuvaiheeseen (C1-C4). Kuvaajan pylvään korkeus kuvastaa kunkin elinkaarenvaiheen kokonaisvaikutusta, joka voi muodostua useammasta tekijästä. Esimerkiksi alla olevan kuvaajan A1-A3-vaiheen pylväs koostuu välipohjatäytteiden ja lattialautojen vaikutuksista. Hiilikädenjälki kuvataan negatiivisena, alaspäin suuntautuvana pylväänä D-vaiheessa. Jäljempänä esitettäviä kuvaajia luetaan samalla tavalla.

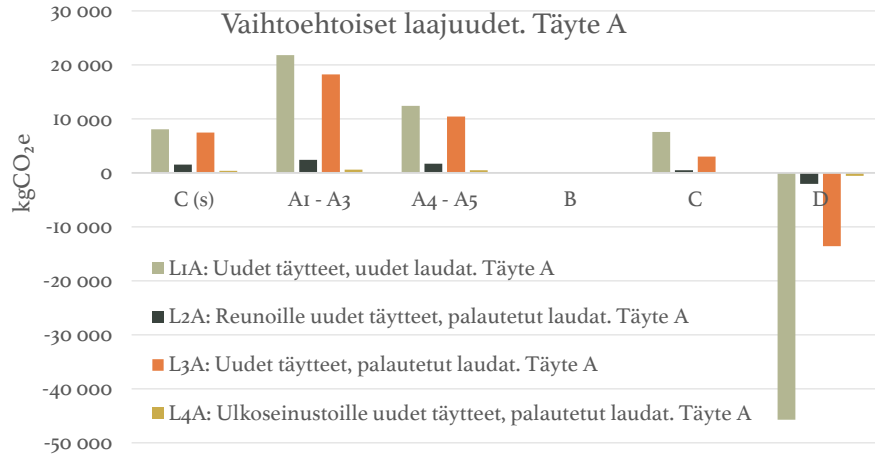
Kuva 52 Vaihtoehtoisten laajuuksien vaikutukset, kun välipohjatäytteenä A: puukuitueriste ja hiekka

Alla olevassa kuvassa 52 näytetään lattian uusimisen laajuuden merkitystä hiilijalanjälkeen. Voidaan todeta, että mitä enemmän puretaan ja uusitaan, sitä enemmän ympäristö kuormittuu. Kuvaajan korkeimmat pylväät ovat tuotteen valmistamiseen liittyvässä A1-A3-vaiheessa ja hiilikädenjäljen sisältävässä, alaspäin suuntautuvassa D-vaiheessa. Merkityksettömiä eivät ole kuitenkaan saneerauspurkuvaihe C(s) ja työmaavaihe A4-A5.

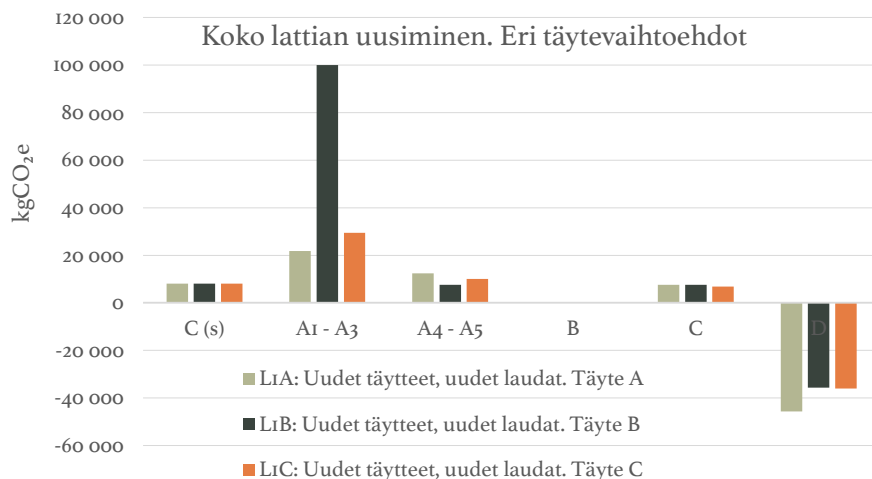
Kuva 53 Täytevaihtoehtojen vertailu koko lattian uusivissa tapauksissa

Seuraavaksi kuva 53 esittää välipohjatäytteiden materiaalivalinnan merkitystä. Kaikissa kuvaa-  
jan tapauksissa koko lattia uusitaan ja kaikki täytteet vaihdetaan. Vain täytemateriaali on ta-  
pausten välillä erilainen. Näemme, että A1–A3 vaiheen tuotesidonnaiset ilmastovaikutukset  
ovat keskiössä. Tärkein huomio liittyy kuitenkin eri eristemateriaalien aiheuttamiin valtaviin  
eroihin tapausten välillä. Tapauksen L1B hiekasta ja lasivillasta muodostuva Täytesyhdistelmä  
B tuottaa moninkertaisen päästön verrattuna muihin täytesyhdistelmiin, joissa käytetään puu-  
kuitueristettä. Huomionarvoista on myös, miten D-vaiheessa hiilikädenjälki näyttyytyy kai-  
kissa tapauksissa suurena, koska lattioiden puumateriaalia asennetaan suuret määrät.

Kuvaajan ulkopuolelta voidaan todeta, että valituilla parametreilla Säätytalon julkisivuista irrotetun laastimurskeen käyttäminen hiekan sijasta tuottaa hyvin samankaltaisen tuloksen kuin Täyteyhdistelmä A. Hiekan ja laastimurskeen tiheys ja valmistuspäästöt arvioitiin lähes samansuuruisiksi.

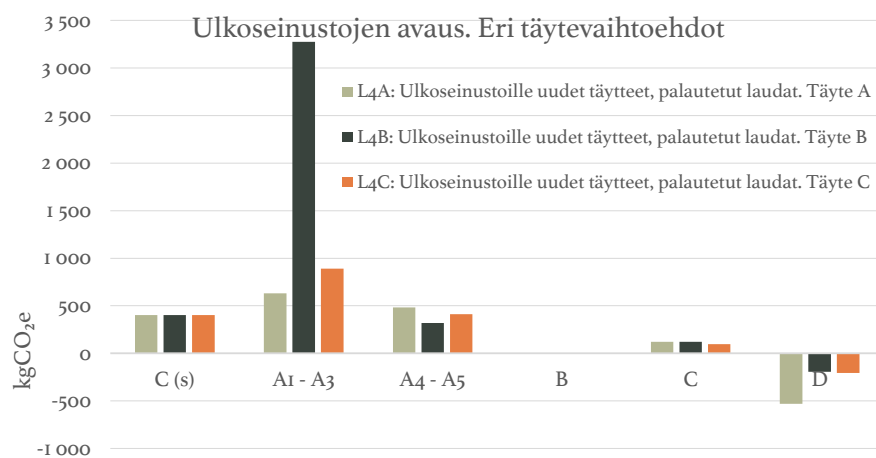
Kuva 54 Täytevaihtoehtojen vertailu tapauksissa, joissa lattia avataan vain ulkoseinustoilta ja vanhat laudat palautetaan

Kuva 54 korostaa ulkoseinustan avaustapauksissa välipohjatäytemateriaalin valinnan merkitystä. Lattian avaamisen laajuudesta riippumatta täytemateriaalilla on siis ratkaiseva rooli. Vanhat lattialaudat palautetaan paikalleen täytteiden vaihdon jälkeen, joten laudoista ei hiilijalanjälkeä vaiheeseen A1–A3 synny. Jos tätä kuvaajaa vertaa edelliseen, tulee samankaltaisuuden ohella kiinnittää huomiota akselien lukuarvojen eroihin.

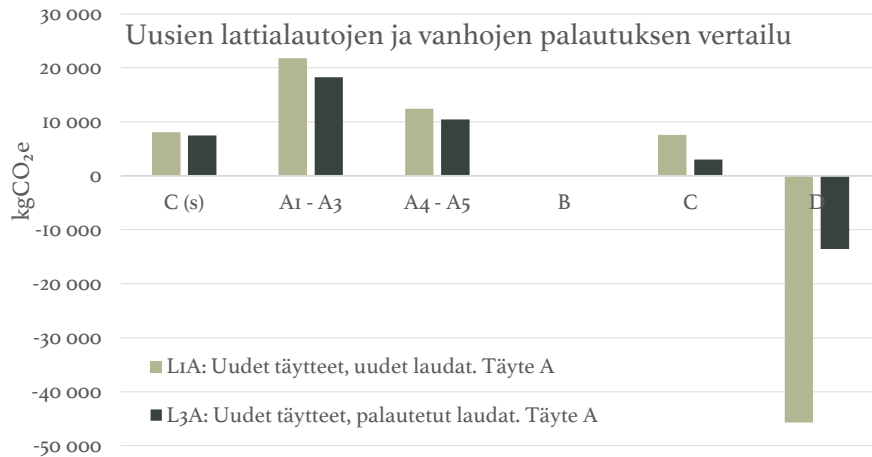
Kuva 55 Vertailu lattialautojen uusimisen ja vanhojen palauttamisen välillä. Molemmat tapaukset kuvaavat koko lattiapinta-alan käsittelyä. Elinkaaren D-vaiheen hiilikädenjäljessä paljastuu laskentalogiikan heikkous: uusimista suositaan palauttamisen sijaan.

Lautojen uusimista ja vanhojen lautojen palauttamista on verrattu ja havainnollistettu alla olevassa kuvassa 55. Välipohjatäytteiden merkittävyys peittää alleen lattialautoihin liittyvät valinnat. Uusien lautojen tapauksessa L1A kaikki kuvaajan pylväät ovat suurempia kuin lautojen palauttamisen tapauksessa L3A. Se on loogista. Erityistä tarkkuutta tulee noudattaa, kun tarkastelee hiilikädenjälkeä. Uusien lautojen tapauksessa hiilikädenjälki on suurempi kuin säilyttävässä tapauksessa. Tämä johtuu hiilijalanjälkilaskennan logiikasta, jossa säilyviä rakennuksen osia, ei huomioida. Hiilikädenjäljestä ei pidä tehdä sitä väärää tulkintaa, että vanhan puuosan korvaaminen uudella kasvattaisi rakennuksen hiilivarastoa.

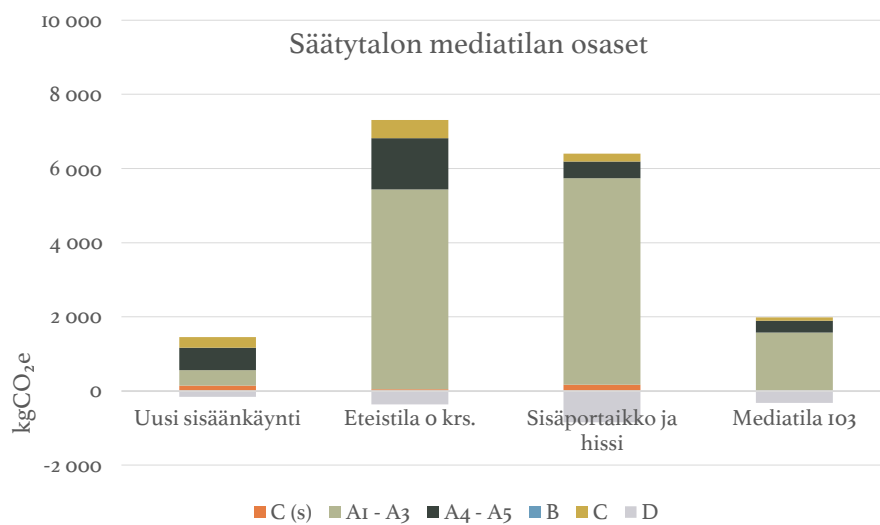
Kuva 75 Säätytalon mediatilan rakentaminen koostuu osasista, joiden kunkin vaikutukset kuvattu pinottuina.

Mediatilaan liittyviä hiilijalanjälkilaskelmatuloksia esitetään graafisessa muodossa. Säätytalon mediatilan rakentamisen osasten ilmastovaikutukset on esitetty alla kuvassa 75. Tuotevaiheen (A1–A3) vaikutukset hallitsevat kokonaisuutta. Varsinaisen sisäänkäynnin ja mediatilan työvaiheita merkittävämpiä ilmastovaikutuksiltaan ovat o. kerroksen eteistila ja portaikko, joiden osuuksia nostavat isot valu- ja betonityöt. Kuvaajan eteistilan pylvääseen sisältyvät sekä eteisen että porrashuoneen sisärappaus, jota tarvitaan piirustuksiin perustaen paljon. Kuvaa varten elinkaaren vaiheita on niputettu järkeviin kokonaisuuksiin.

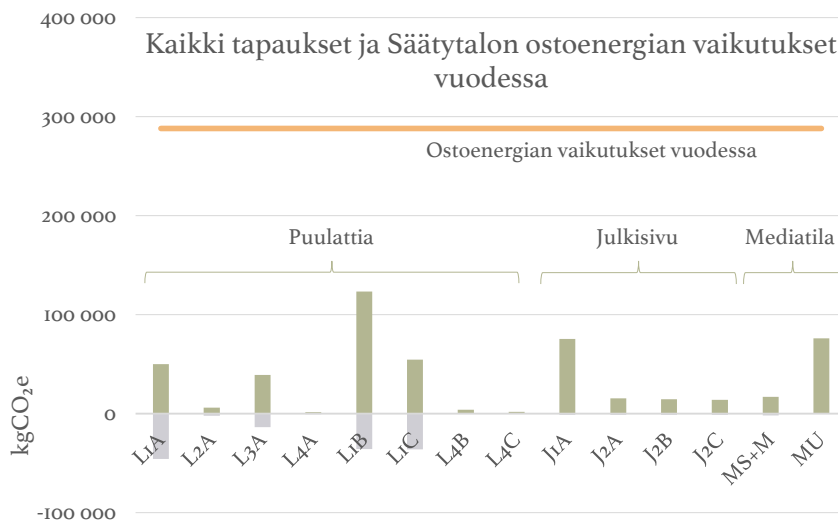
Kuva 81 Kaikkien diplomityössä arvioitujen tapausten ja vuoden ostoenergian ilmastovaikutukset.

Kuvassa 81 esitetään kaikki diplomityössä arvioidut tapaukset rinnakkain verrattuna vuodessa käytettävän ostoenergian ilmastovaikutuksiin. Tämä antaa käsitystä mikä on tärkeää ja mihin kannattaa keskittyä.
