**SUOMALAISTEN KERROSTALOJEN IK-
KUNOIDEN KEHITYS JA VAURIOMEKA-
NISMIT 1960-LUVULTA TÄHÄN PÄI-
VÄÄN**

Kandidaatintyö
Rakennetun ympäristön tiedekunta
Toni Pakkala
Toukokuu 2024

Iiris Konttila: Suomalaisten kerrostalojen ikkunoiden kehitys ja vauriomekanismit 1960-luvulta tähän päivään (engl. Development and damage mechanisms of windows in Finnish apartment buildings from the 1960s to today)

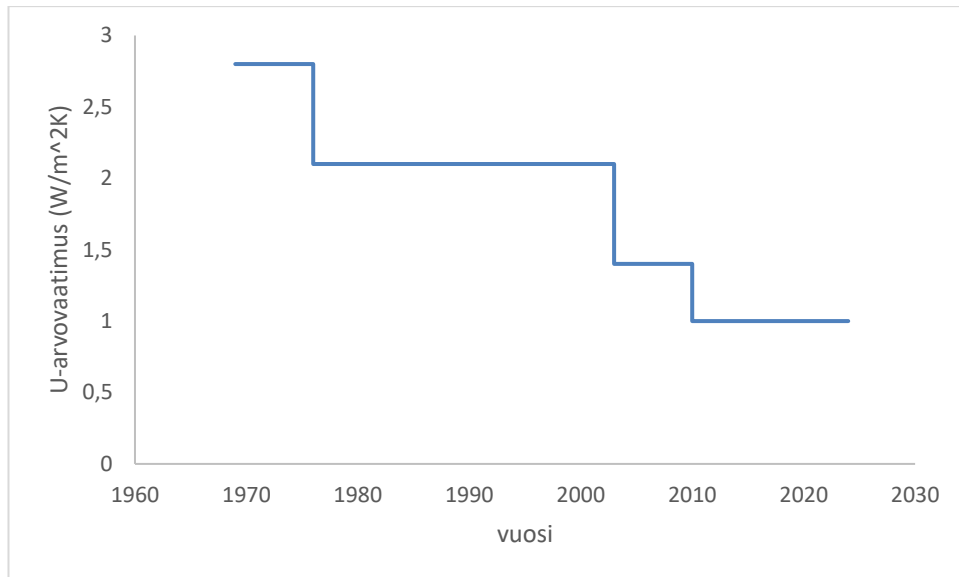
Kuva 1. Ikkunoiden U-arvovaatimusten kehitys (RakMk_C3 1985;2003;2007;2010)

Nykyaikana ikkunoiden energiatehokkuuteen kiinnitetään paljon huomiota. Ympäristöministeriön asetuksen mukaan uuden rakennuksen ikkunoiden U-arvon tulee olla enintään $1,0 \text{ W}/(\text{m}^2\text{K})$. (Ympäristöministeriön asetus uuden rakennuksen energiatehokkuudesta, 24 §). Vielä 1960-luvulla käytettiin kaksilasisia puuikkunoita, joiden U-arvo oli välillä 2,4 ja $2,8 \text{ W}/(\text{m}^2\text{K})$ (RT 103241 2020, s. 4). Kuvassa 1 on visualisoituna ikkunarakenteen U-arvovaatimusten muutosta tutkittavalla aikavälillä.
