UIMAHALLIRAKENNUKSISSA KÄYTETTÄVÄT RAKENTEET

Olli Saarimäki: Uimahallirakennuksissa käytettävät rakenteet – Structures used in swimming pool facilities

Kandidaatintyö

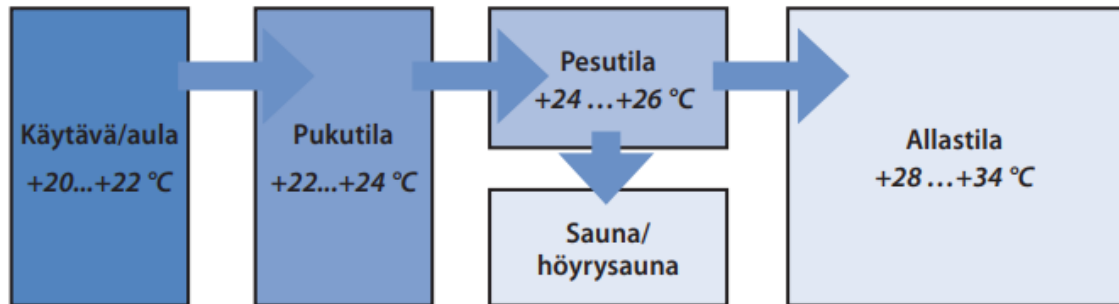
Kuva 1. Allastilat, saunat ja höyrysaunat ovat alipaineisia pesutiloihin nähden ja pesutilat puolestaan alipaineisia pukutiloihin nähden. Myös huonelämpötila laskee alashuoneesta poispäin siirryttäessä. (RT 103059 2019, s. 34)

Altaiden veden lämpötilat vaihtelevat käyttötarkoituksen mukaan +4 – +35 °C. Pääaltaan veden lämpötila on yleensä +26 – +28 °C ja huonelämpötila allastilassa +28 – +34 °C. (RT 103059 2019, s. 34) Muiden huoneiden lämpötilat vaihtelevat tilakohtaisesti kuvan 1 mukaan.
