Maanvastaisten rakenteiden mikrobiologinen toimivuus

Tampereen teknillinen yliopisto. Rakennetekniikan laitos. Tutkimusraportti 139
Tampere University of Technology. Institute of Structural Engineering. Research
Report 139

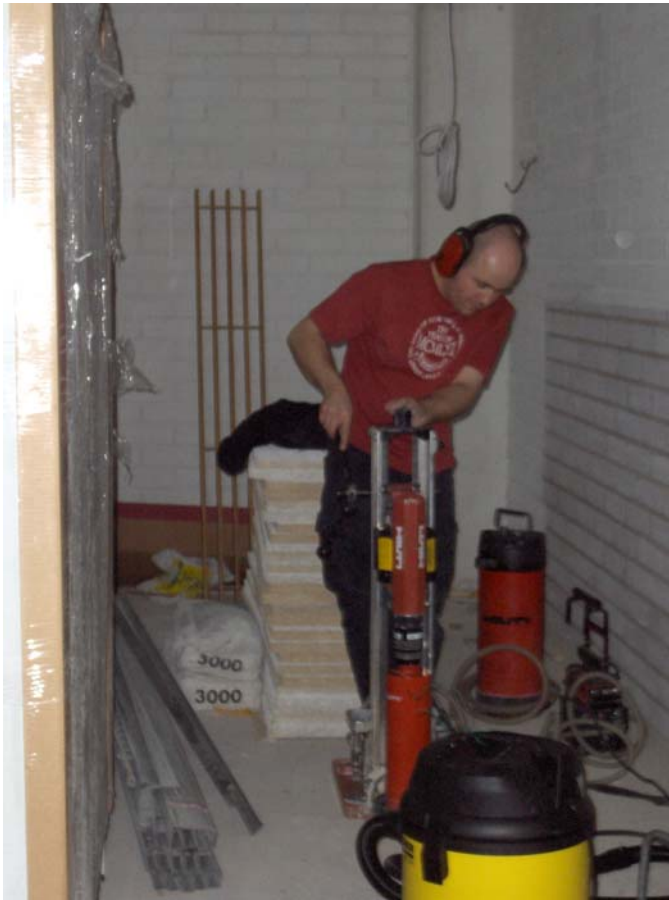
Kuva 3.5 Poraus ja näytteenotto kenttäkokeissa.

Poraus suoritettiin vesijähdytteisellä timanttiporalla, jolla betonilaatta ja pinnoitemateriaalit puhkaistiin halutuista kohdista. Porauksessa pyrittiin jättämään laatan alapuoliset lämpö- ja kosteuseristekerrokset ehjiksi. Porausta ei jatkettu eristekerroksen läpi, jolloin poran jäähdytysvesi ei kastellut alapuolista täyttöä. Irrotettu laatan kappale nostettiin ylös ja rakenteiden kerrospaksuudet mitattiin ja kuvattiin huolellisesti. Porareikä kuivattiin teollisuusimurilla ennen eristekerrosten avaamista. Mikäli rakenteessa ei ollut betonin ja täyttökerroksen toisistaan eristävää vedenpitävää kerrosta (eristettä tai rakennusmuovia) tai ne vahingoittuivat porauksen yhteydessä, ensimmäisellä näytteenottokerralla ei täyttökerroksesta mitattu vesipitoisuuksia lainkaan.

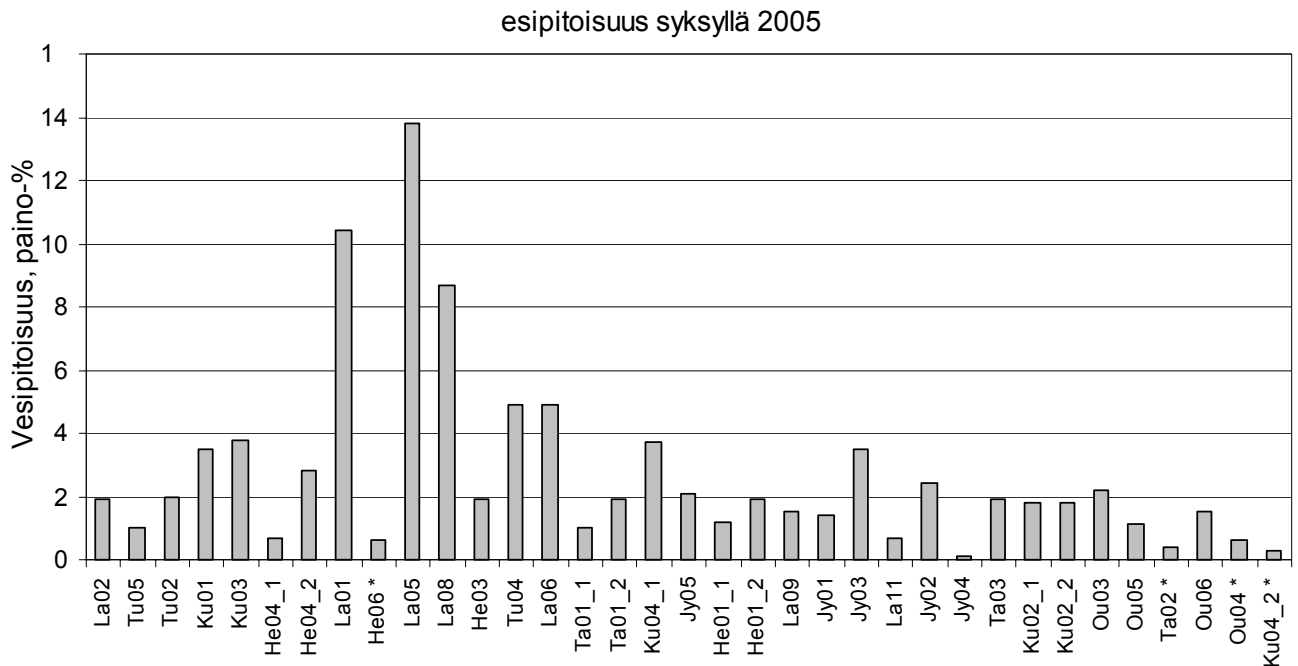
Kuva 3.7 Täyttökerroksista otetuista maanäytteistä määritetyt vesipitoisuudet 35 mittauspisteessä. Mittausajankohta elokuu 2005.

Kuvassa 3.6 on esitetty vesipitoisuudet määritettyinä 33 tutkitusta maanäytteestä kevättalven 2005 tai 2006 mittauskierroksella. Kuvassa 3.7 on esitetty kohteista mitatut vesipitoisuudet elokuussa 2005 ja 2006.

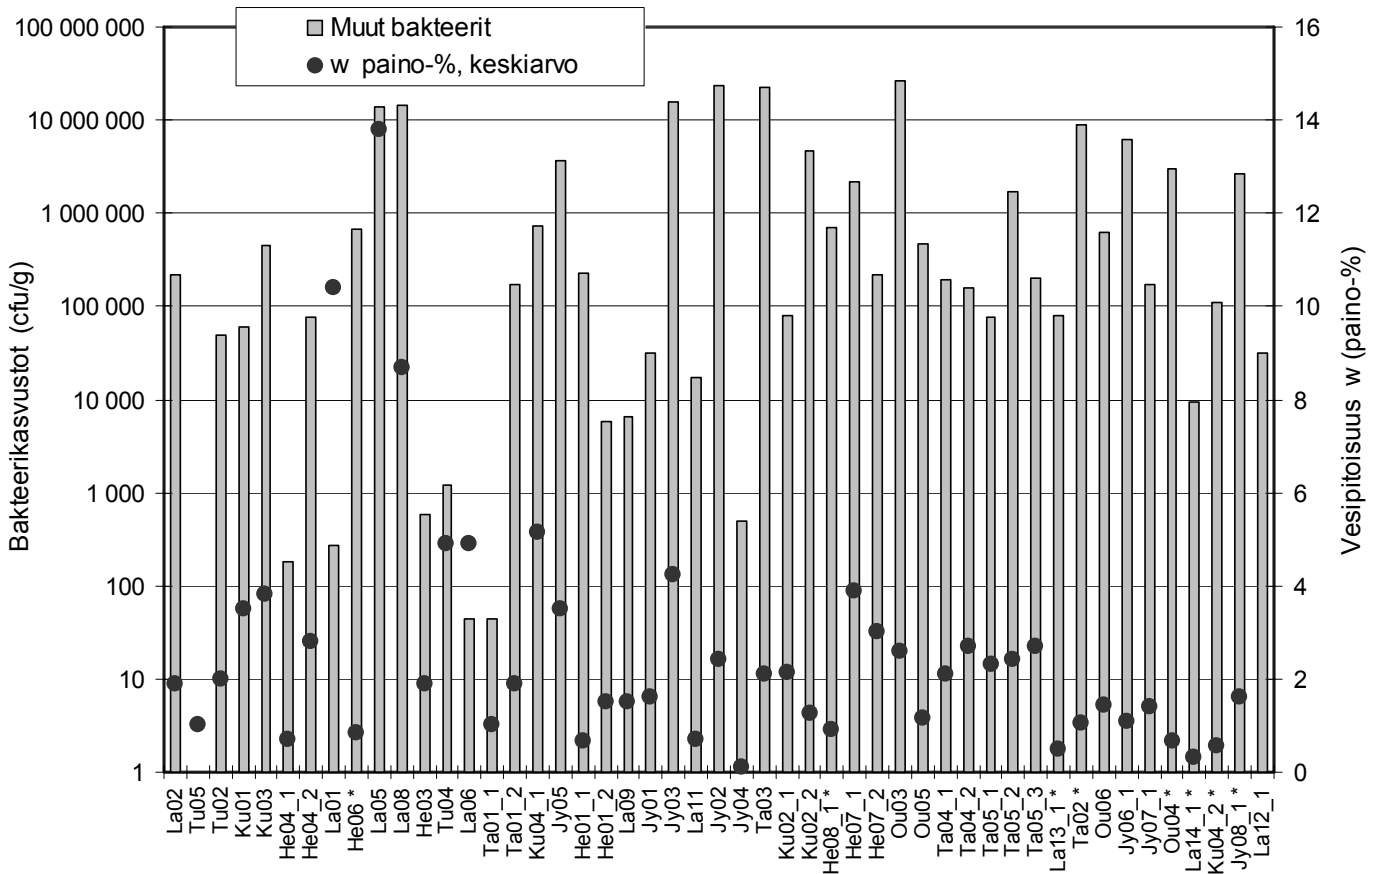
Kuva 3.15 Täytön vesipitoisuuden ja bakteeripitoisuuksien vertailu. Analysoidut näytteet lueteltuna rakennuksen ikäjärjestyksessä vasemmalta oikealle.
