# Julkisivutiilen koko ja sen vaikutus kuorimuurin toimintaan

Heidi Sormunen ja Toni Pakkala  
Tampereen yliopisto, Rakennustekniikka

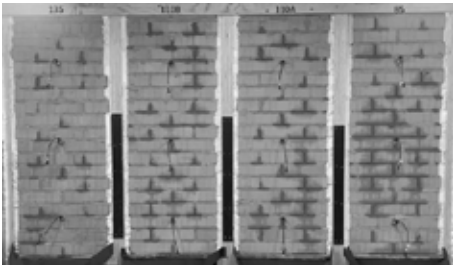
Kuva 2. Koeseinien taustapinnat testin 5 (suurin sadetusmäärä) kaikkien sadetussyklien jälkeen, 9 tuntia testin aloituksesta).

Silmämääräisesti tarkasteltuna ja pintakosteusmittauksien perusteella huomattiin, että vesi kulki koeseinien läpi laastisaumojen ja niiden epätiiviyiskohtien kautta eikä koeseinien tiilet kastuneet läpi taustapinnalle, paitsi ohuimman koeseinän (85 mm) tapauksessa suurimmalla sadetusmäärällä tehdyssä kokeessa. Koeseinän paksuudella ei ollut juurikaan merkitystä koeseinien läpi pääsevän vapaan veden määrään, sillä kaikki seinän läpi päässyt vesi pääsi imeytymään takaisin koeseinän tiiliin ja laastisaumoihin (Kuva 2). Silmämääräisten havaintojen perusteella merkittävin tekijä vapaan veden pääsemisessä kuorimuurin taakse eristetilaan ovat epätiiviyyskohdat pystysaumoissa, joista vesi pääsee valumaan kuorimuurin taustapinnalle. Tätä tapahtui huolimatta siitä, että koerakenteet valmisti ammattimuurari, jota myös erikseen ohjeistettiin pyrkimään laadukkaaseen työnjälkeen. Tehdyissä sadetuskokeissa läpi päässyt vesimäärä oli kuitenkin niin vähäistä, että se imeytyi takaisin rakenteeseen alas valuessaan eikä päätyntynyt alareunan keräimeen asti minkään rasisussyklin tapauksessa. Kokeellisen tutkimuksen
