JUHA LATVALA  
KONVEKTIIVINEN LÄMMÖNSIIRTYMINEN RATAPENKEREESSÄ  
Diplomityö

**LATVALA, JUHA:** Convective heat transfer in railway embankment

Master of Science Thesis, 127 pages

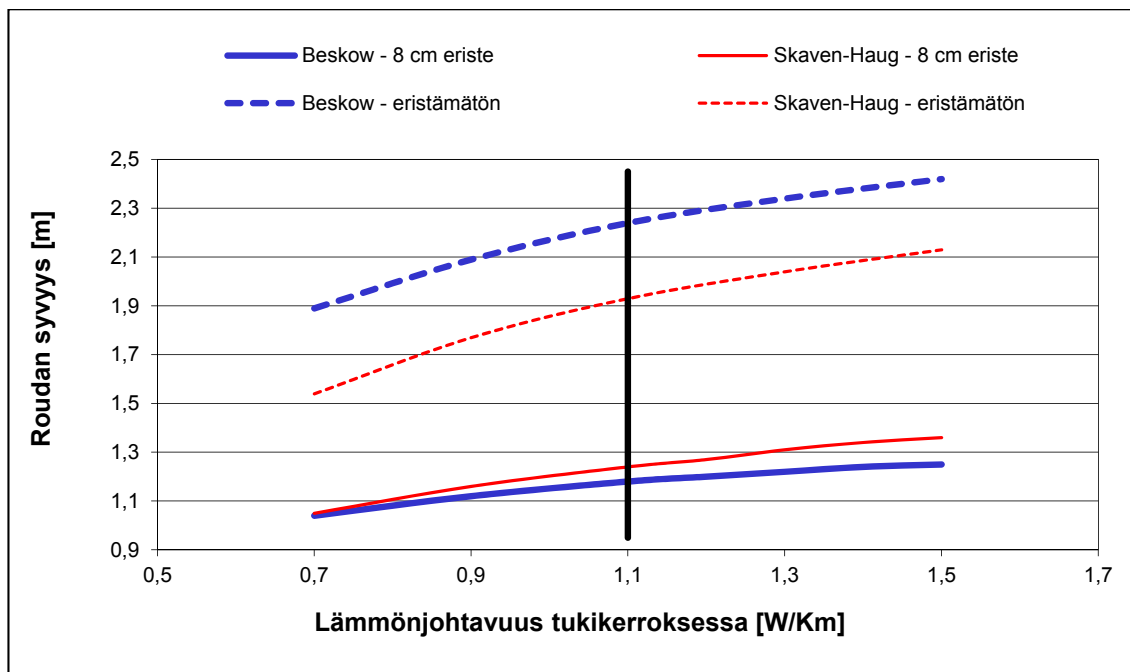
**Kuva 2.3.** Roudansyvyyslaskelmien herkkyytarkastelu tukikerroksen lämmönjohtavuuden mukaan. (Nurmikolu & Kolisoja 2002)

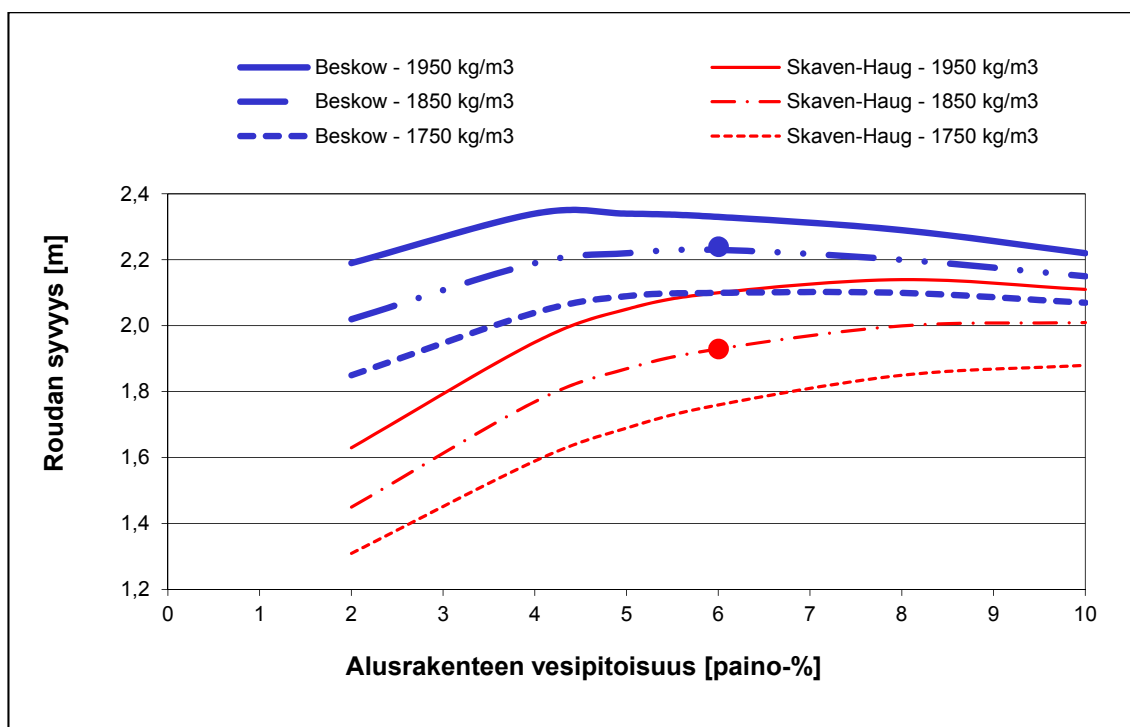
**Kuva 2.4.** Roudansyvyyslaskelmien herkkyys eristämättömässä rakenteessa alusrakenteen vesipitoisuudelle ja kuivairtitiheydelle. Laskelmissa on oletettu, että lämmönjohtavuus määräytyy vesipitoisuuden ja kuivatiheyden perusteella Kerstenin yhtälöiden mukaisesti. (Nurmikolu & Kolisoja 2002)

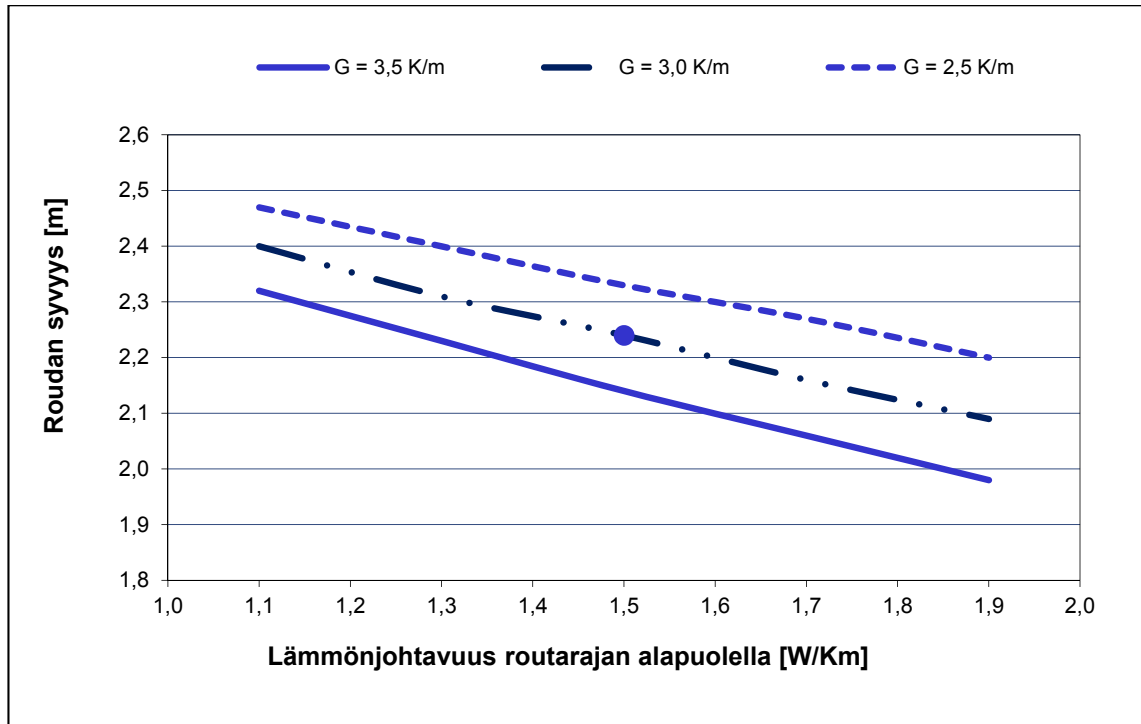
**Kuva 2.5.** Beskowin menetelmällä tehty roudan syvyyden herkkyydystarkastelu sulan maan lämmönjohtavuudelle ja lämpötilagradientille eristämättömässä rakenteessa. (Nurmi-kolu & Kolisoja 2002)

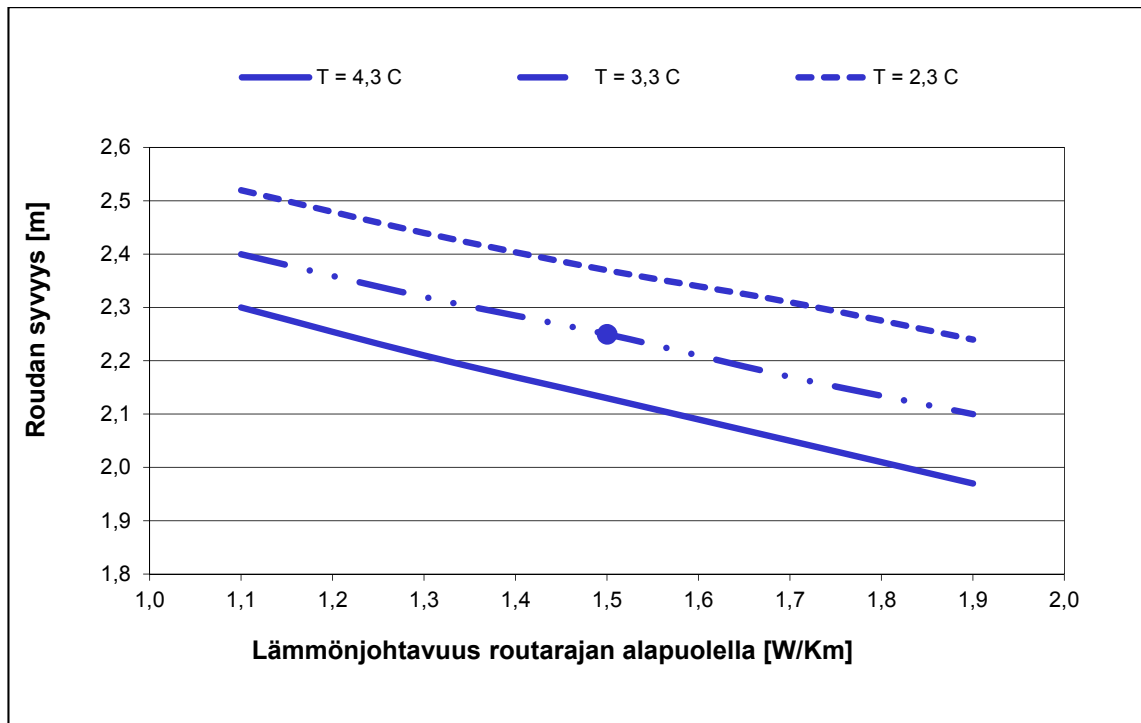
**Kuva 2.6.** Beskowin menetelmällä tehty roudan syvyyden herkkyydystarkastelu sulan maan lämmönjohtavuudelle ja vuotuisille ilman keskilämpötilalle. Lämpötilagradientti määrätty kaavan  $G_+ = 0,47 * T_u + 1,4$  mukaan. (Nurmikolu & Kolisoja 2002)

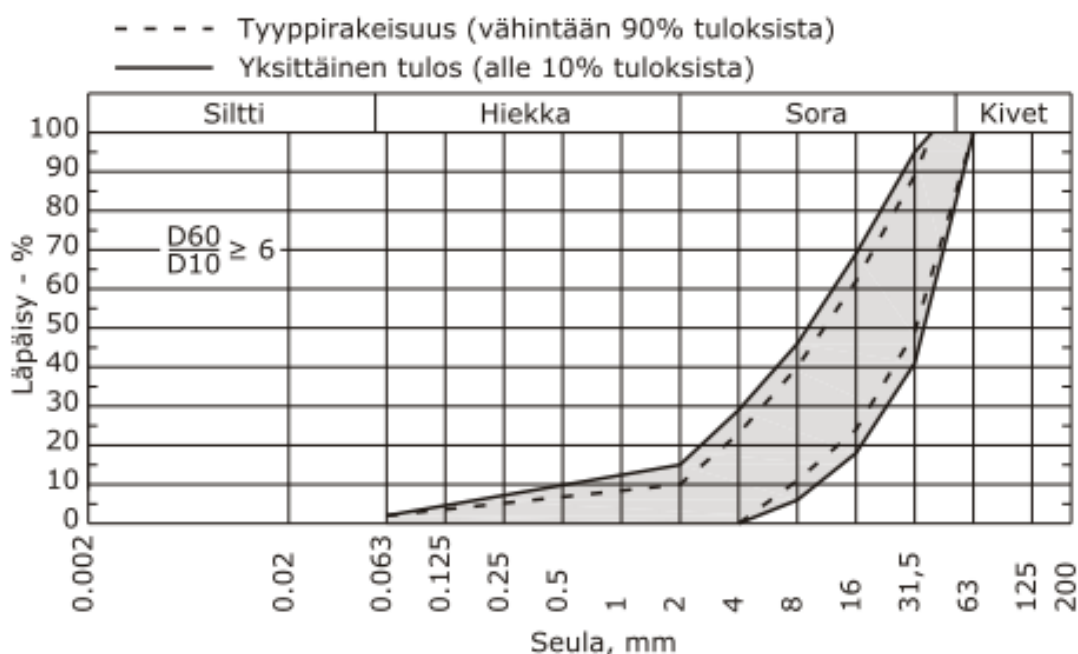
**Kuva 2.10.** Radan eristyskerroksen ja välikerroksen rakeisuusvaatimukset kalliomurskekerrokselle. (InfraRYL 2012)

Jos eristyskerros tehdään kalliomurskeesta, sen tulee noudattaa kuvan 2.10 rakeisuusvaatimuksia. Ohjeen mukaan vähintään 90 % tuloksista tulee olla tyyppirakeisuuden vaihteluvälillä. Myös raekokosuhteen ( $C_u=d_{60}/d_{10}$ ) täytyy olla vähintään 6 yli 90 prosentissa tuloksista. Raekokosuhte saa olla enintään 10 prosentilla tuloksista alle 6, mutta sen täytyy silti olla vähintään 4. Kiviaineksen tulee myös olla puhdasta ja laatuvaatimusten mukaista. Laatuvaatimukset sisältävät muun muassa määritelmiä kiviaineksen mineraalipitoisuuksista sekä lujuusvaatimuksia. Kerrosta tehdessä tulee varoa eristyskerroksen liikaantumista. Mikäli eristyskerros tehdään murskeesta, se tehdään samanaikaisesti ja samasta materiaalista kuin välikerros. Kerroksen tulee täyttää myös tiiviysvaatimukset. Konvektiotutkimuksen kannalta kalliomurskeesta tehty eristys/välikerros on mielenkiintoisin, sillä sen raekokojakauma voi olla altista konvektiolle.

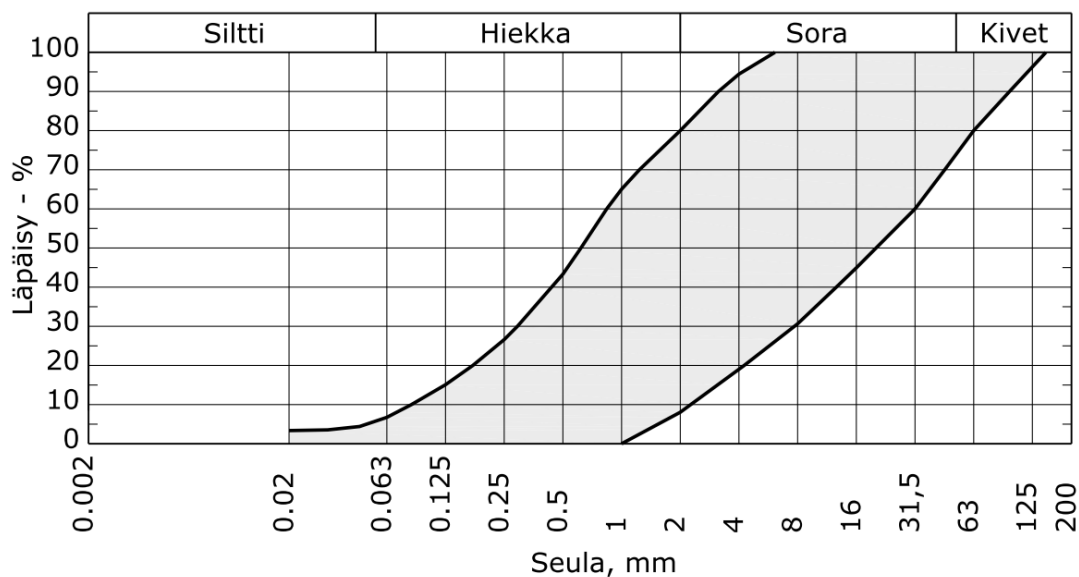
**Kuva 2.11.** InfraRYL ohje hiekasta tai sorasta tehdyn välikerroksen materiaalin rakeisuudelle. (InfraRYL 2012)

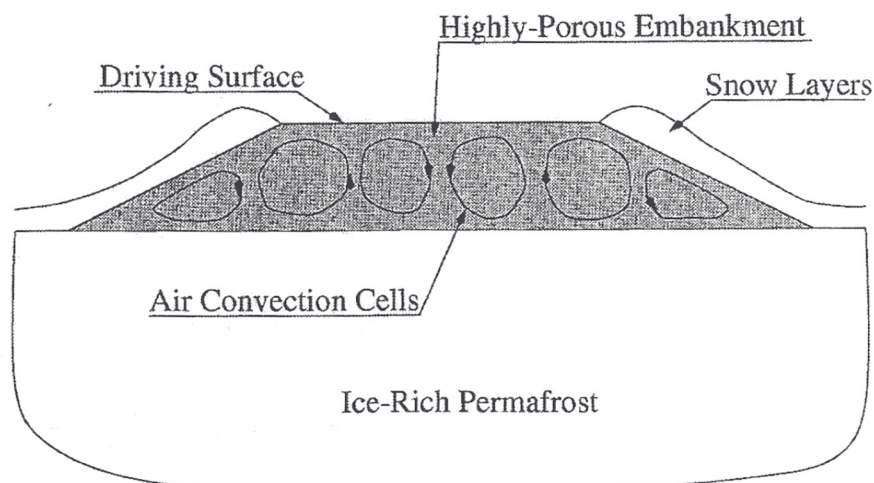
**Kuva 3.6.** Hahmotelma karkeasta materiaalista rakennetun tiepenkereen sisäisestä konvektiosta. (Goering 1998)

Goeringin mukaan Lunardi (1981) on todennut, että maanpinnan energiatasapaino on monimutkainen ilmiö, johon vaikuttaa vuotuinen lumipeite, kasvillisuus, aurinko ja pitkäaaltainen säteily, pinnankosteus ja ilmankehän lämpötila. Nämä vaikuttavat paljon vuotuiseseen keskimääräiseen pinnanlämpötilaan. Jos pysyvän roudan alueelle rakennetaan tiepenkereitä, niillä on suuri vaikutus kohteen ”lämpöjärjestelmään”. Tämä johtaa monesti pintalämpötilojen nousuun, jolloin pysyvä routa voi sulaa. Tilanne voi myös johtaa muodonmuutoksiin, sillä penkeren eri osissa kosteuspitoisuudet, lumipitoisuudet ja kasvillisuudet ovat erilaisia. Goeringin mukaan on kehitetty monia eri menetelmiä, joilla pysyvä routa saataisiin pysymään paremmin kohteessa. Konvektion hyödyntäminen on ollut suhteellisen uusi menetelmä. Mikäli penger rakennetaan riittävän huokoisesta materiaalista, penkereeseen voi muodostua konvektiosoluja, jolloin lämpöä virtaa tehokkaasti penkeren pohjasta yläpintaan talviaikaan. Artikkelissa kuvataan ilmiötä eräänlaiseksi ”lämpödiidiksi”, joka johtaa lämpöä talvella pois penkereestä, mutta kesällä lämmönjohdavuus on pienempi. Kuvassa 3.6 on esitetty penger, jossa tapahtuu sisäistä konvektiota.

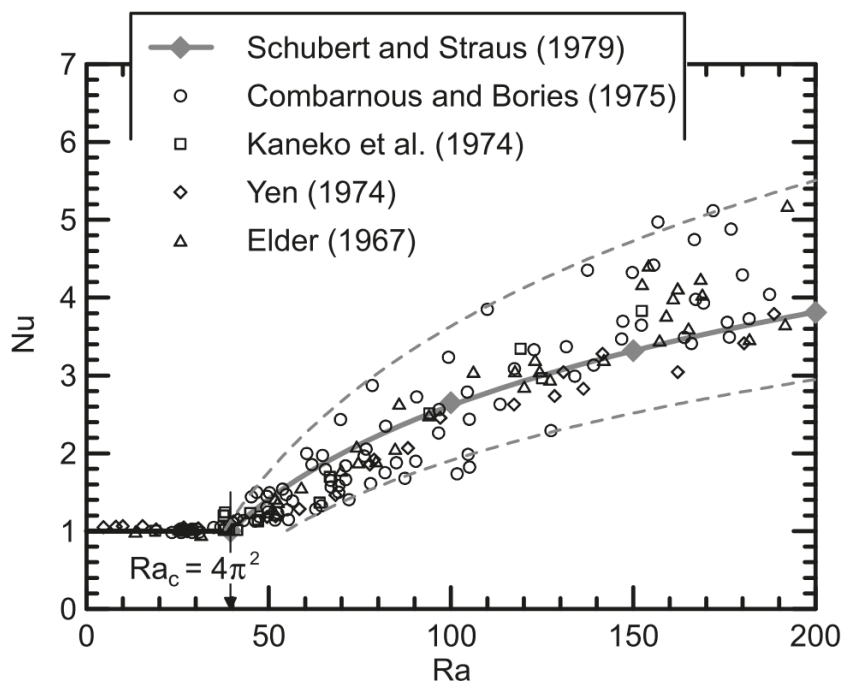
**Kuva 3.8.** Nusseltin luku suhteessa Rayleighin lukuun eri tutkimuksissa. Tulokset ovat kokeellisia & analyttisiä tuloksia huokoiselle materiaalille suljetussa neliön muotoisessa laatikossa. (Côté et al. 2011)

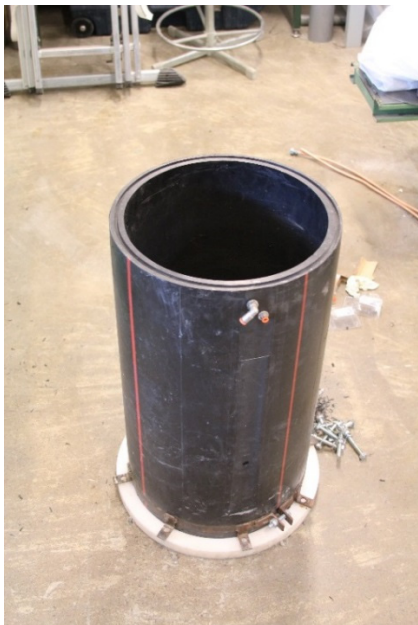
**Kuva 4.2.** Konvektiolaitteen prototyypin runkorakenne. Putki on noin 1000 mm korkea ja 300 mm halkaisijaltaan. Pohjalla on ilmaa läpäisevä lämmönvaihdin.

Prototyyppi muodostui noin 300 mm halkaisijaltaan olevasta muoviputkesta, jonka pituus oli noin 1000 mm (kuva 4.2). Laitteen ylä- ja alapuolelle rakennettiin kupariputkesta spiraalin muotoinen lämmönvaihdin, joka kiinnitettiin noin 20 mm paksuiseen rei'itettyyn muovilevyyn. Toiselle puolelle kierukkaa kiinnitettiin metalliverkko, joka tuli näytettä vasten. Muovilevy oli rei'itetty (kuva 4.3). Sekä jäähdytys- että lämmityselementit olivat molemmat ilmaa läpäiseviä. Ylempi lämmönsiirrin oli muovilaatan osalta pienempi, jotta se mahtuisi putken sisään näytettä vasten. Lopullinen rakenne myös eristettiin solumuovilla sekä nostettiin irti lattiasta, jotta ilma pääsee liikkumaan.

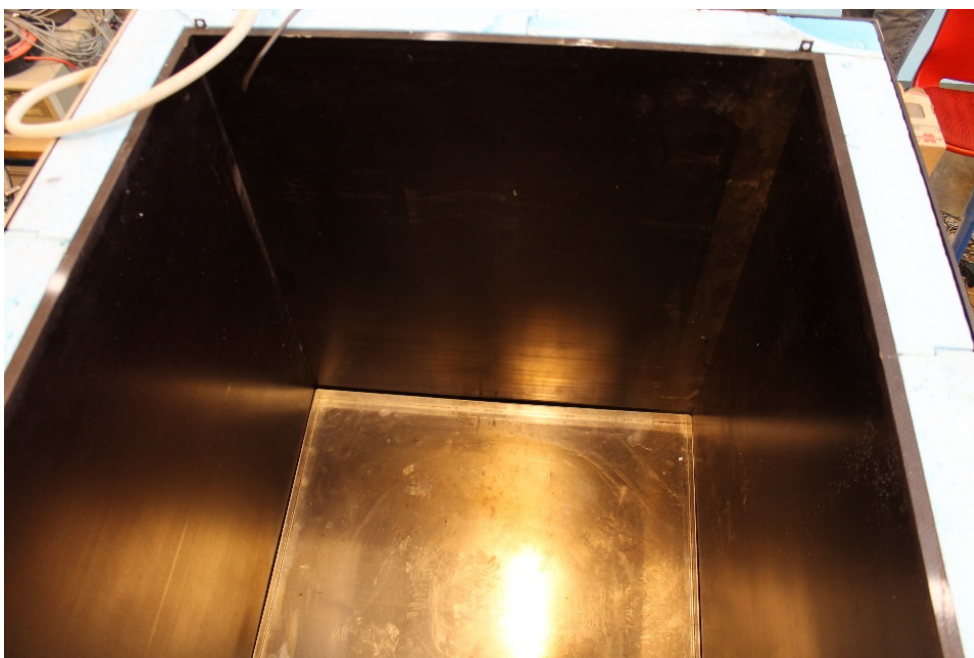
**Kuva 4.6.** Laitteen näytetila, joka on kooltaan noin 1 m<sup>3</sup>. Pohjalla näkyy alalämmönvaihdinlaatan päällä oleva alumiinikaukalo. Kuvassa näkyy myös seinärakenteen poikkileikkaus.

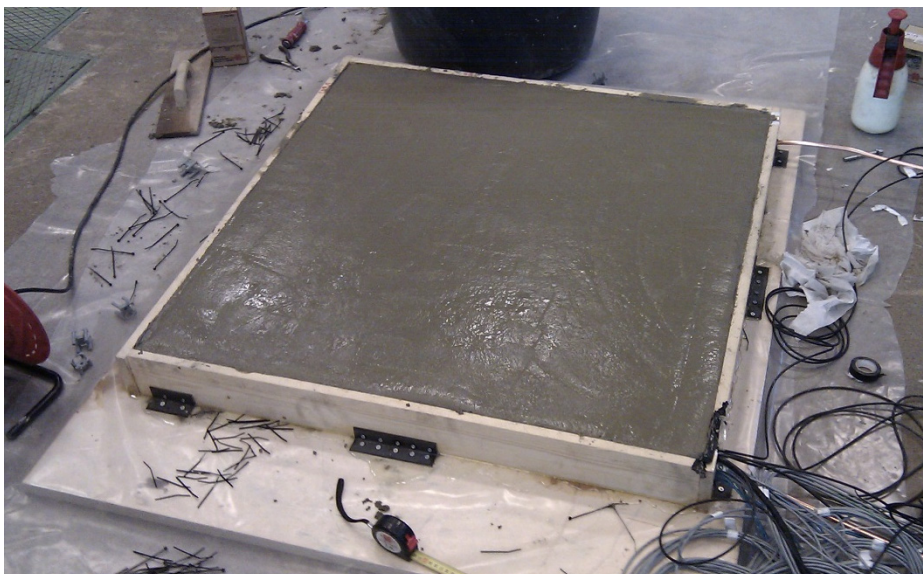
**Kuva 4.12.** Alalaatan valu valmis. Laatan päälle tulee vielä alumiininen kaukalo, joka hierrettiin paikalleen valun ollessa vielä kostea. Kuvan oikeassa alakulmassa näkyy varsin massiivinen johtonippu, joka menee laattaan.

Ylälaatta on periaatteeltaan samanlainen kuin alalaatta. Lämpövuointureita ei ylälaattaan ole asennettu, ja rakenne on tehty peilikuvana. Tällöin 2 mm paksuinen alumiinilevy on laatan alapuolella ja laatta on omalla painollaan näytteen päällä. Alumiinilevyille on myös tehty tartunnat betoniin, sillä muuten levy ei pysyisi kiinni laatussa. Putki- ja johtolähdöt ovat ylöspäin, jotta näytekorkeutta voidaan säätää. Kuvassa 4.13 on esitetty ylälaatan rakenne ennen valua, ja kuva 4.14 on valun jälkeen. Jälkimmäisessä kuvassa näkyy myös laatan yläpintaan asennetut nostokoukut, joiden avulla ylälaattaa voidaan siirtää siltanosturilla. Laatan paino on noin 250 kg.

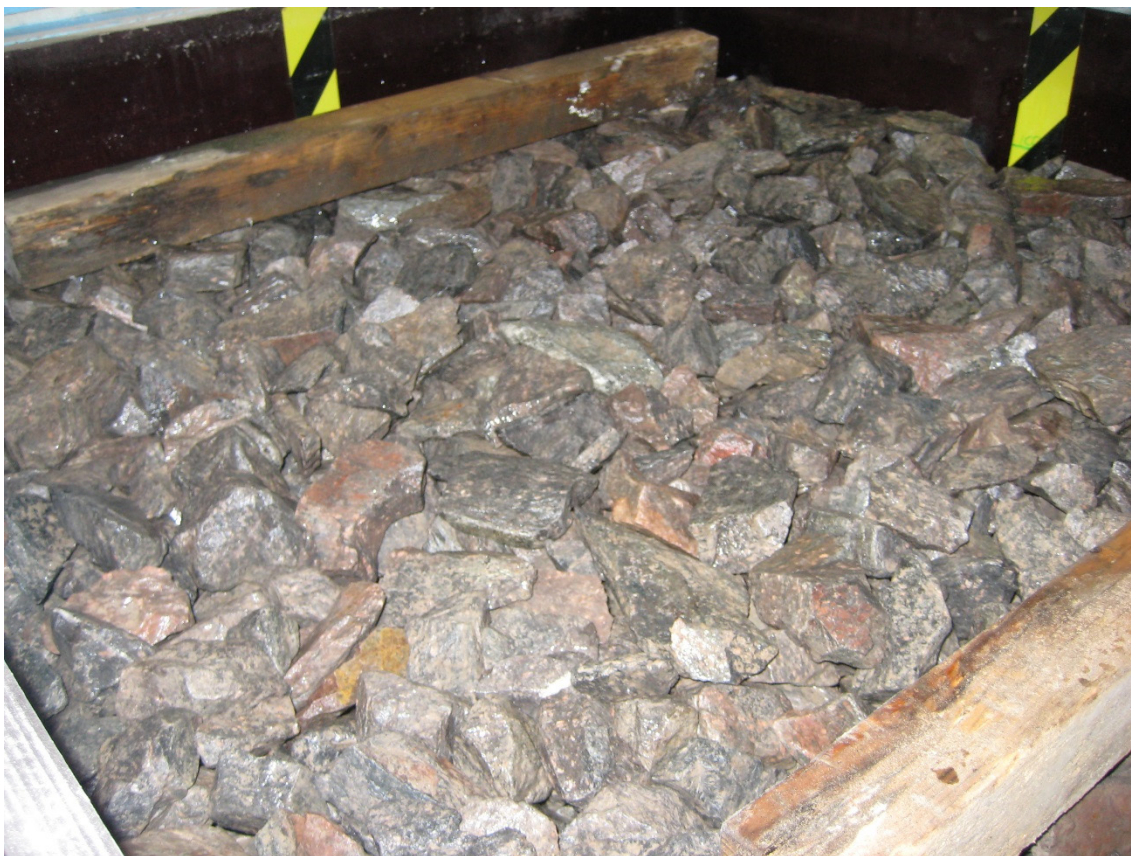
***Kuva 4.21.** Raidesepelinäyte testiajojen jälkeen. Kuvassa näkyvien puukapuloiden avulla ylälämmityslaatua nostettiin irti näytteestä. Näyte on kastunut kostean tilan testauksessa ylhäälle saakka.*

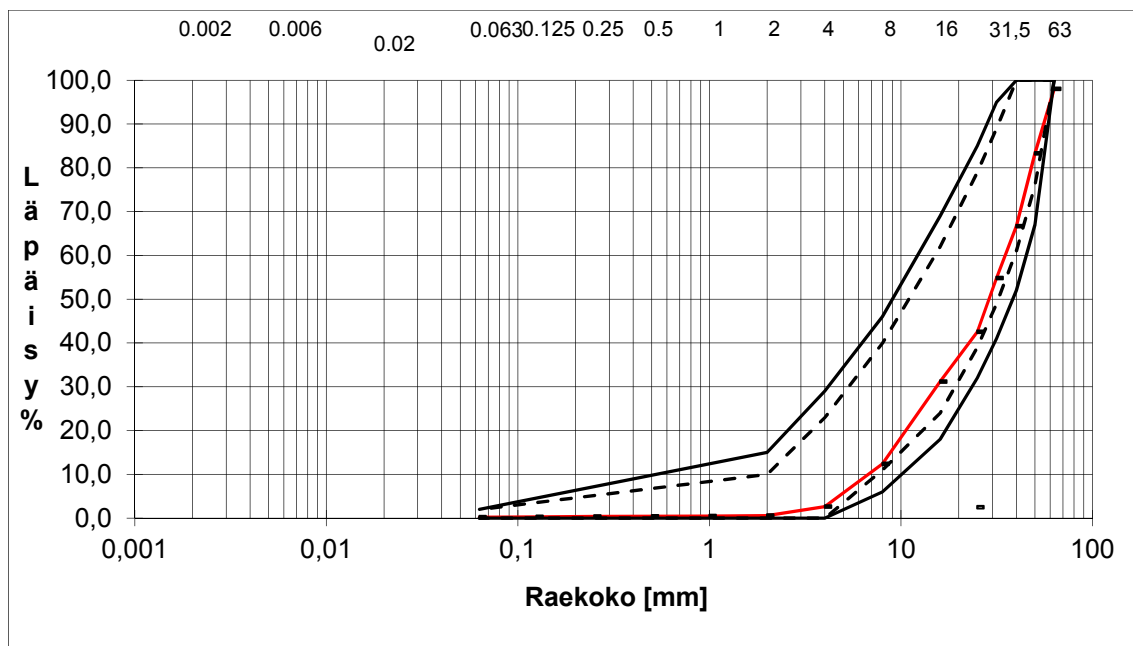
**Kuva 4.24.** Tutkimusta varten valmistetun eristys-välikerrosmateriaalin raekokojakauma. Kuvassa mustalla piirretyt yhtenäiset viivat ovat yksittäisen rakeisuustuloksen vaihteluvälit. 90 % tuloksista tulee sijaita katkoviivoilla piirretyllä alueella.

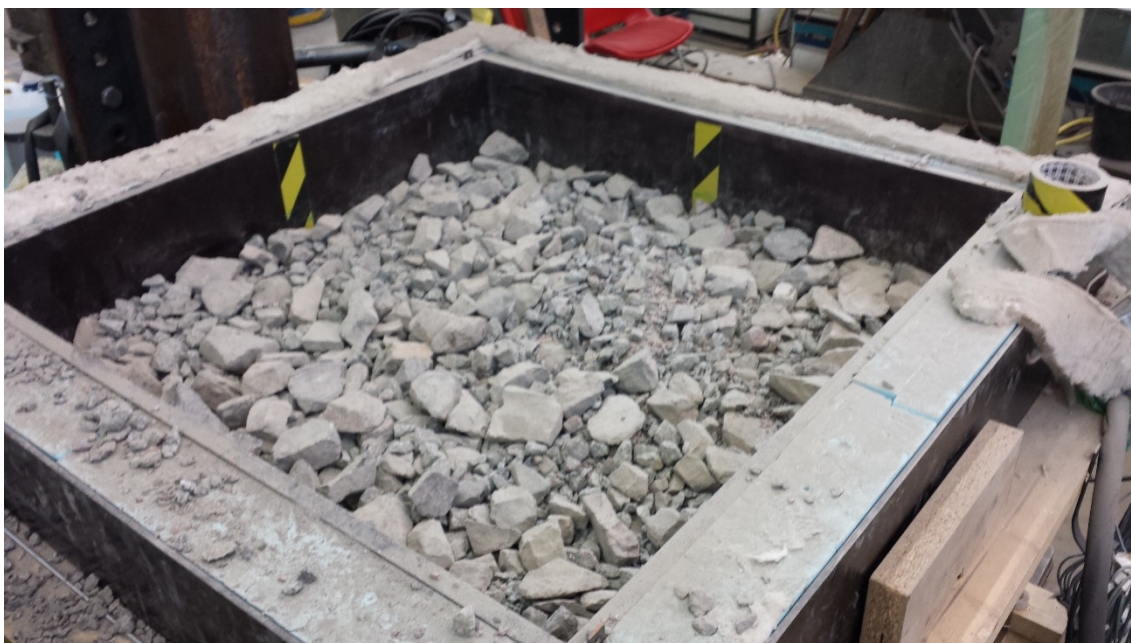
**Kuva 4.25.** Testeissä käytettävä EV-materiaali. Materiaali sisältää sekä karkeampaa että hienompaa mursketta.

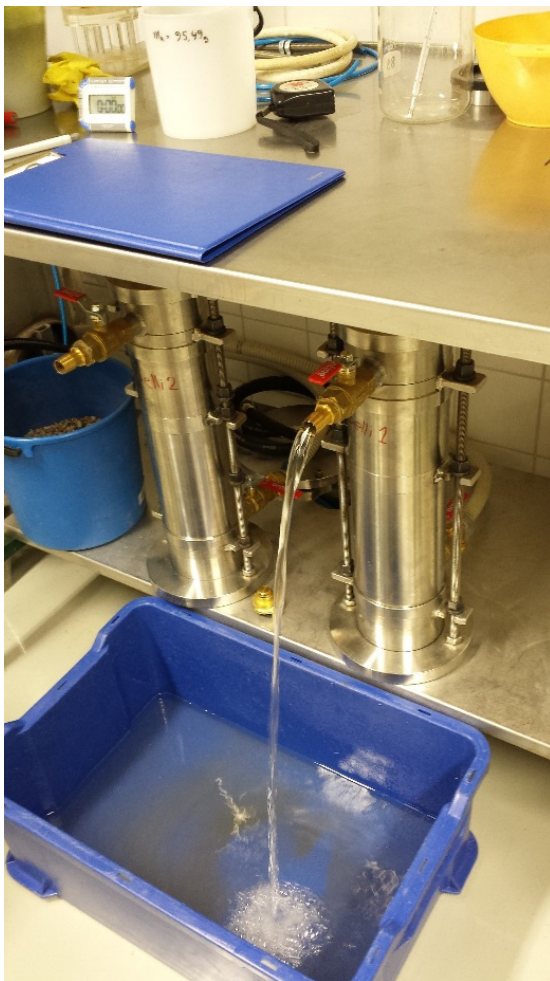
**Kuva 4.27.** Vedenläpäisevyyskoe käynnissä 5/16mm kalliomurskeelle. Jo 10 mm painekorkeudella vettä tuli todella paljon läpi.

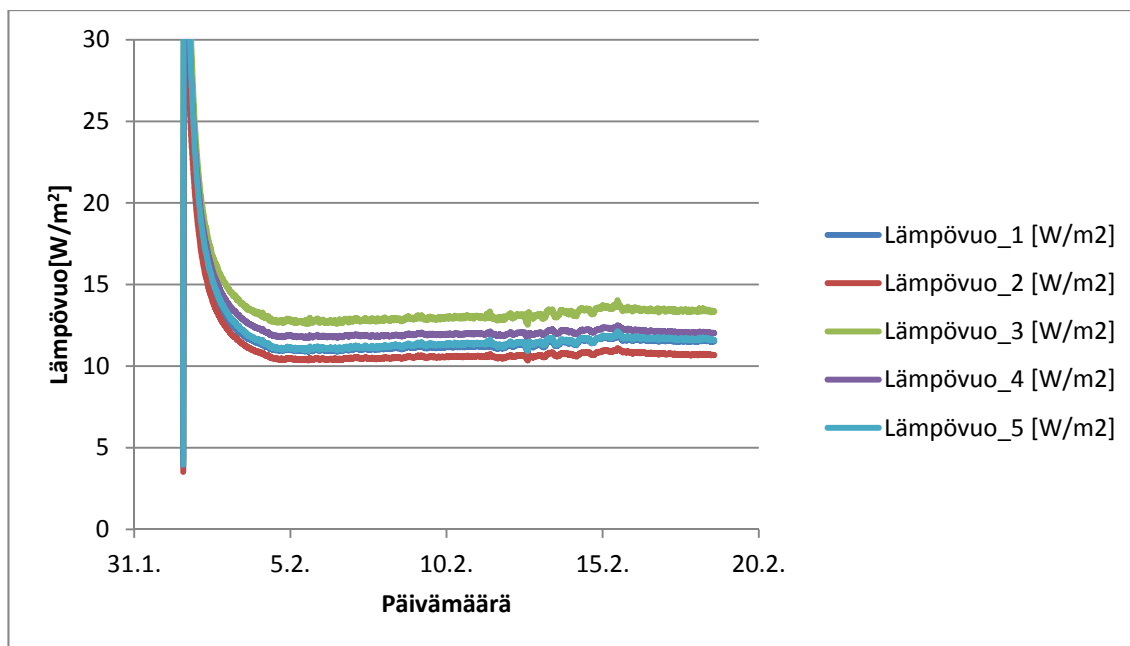
**Kuva 4.31.** Näytteen lämpövirtaustilan tasaantuminen. Lämpövuotantureiden lukemista on nähtävissä, ettei lämpövuoto muutu enää merkittävästi. Tasaantuneesta tilanteesta on otettu viimeisen 8 tunnin keskiarvo, jonka perusteella tulokset on laskettu. Esimerkkikuva on peräisin raidesepelille tehdystä ylälämmityskokeesta, jossa lämpötilaero oli n. 32 C.

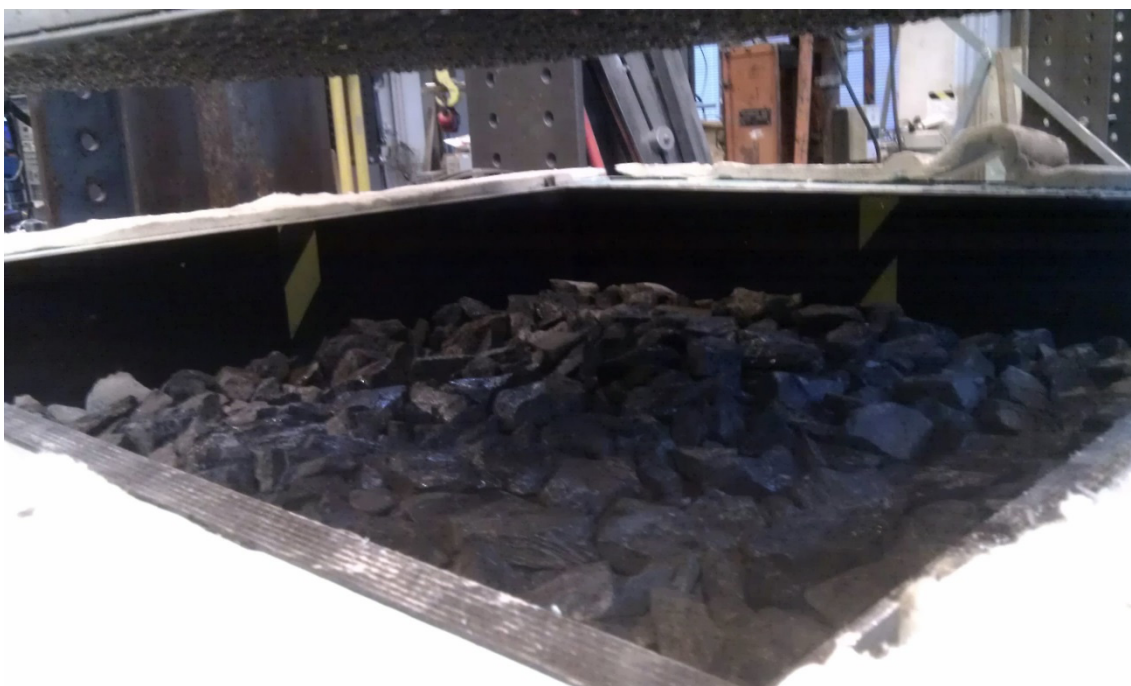
**Kuva 5.4.** Raideseppelinäyte kostean tilan konvektiokokeen jälkeen. Kun laatikko avattiin, näyte oli selkeästi kastunut ylhäälle saakka ja ylälaatan alapinnassa oli runsaasti tiivistyneitä vesipisaroita.

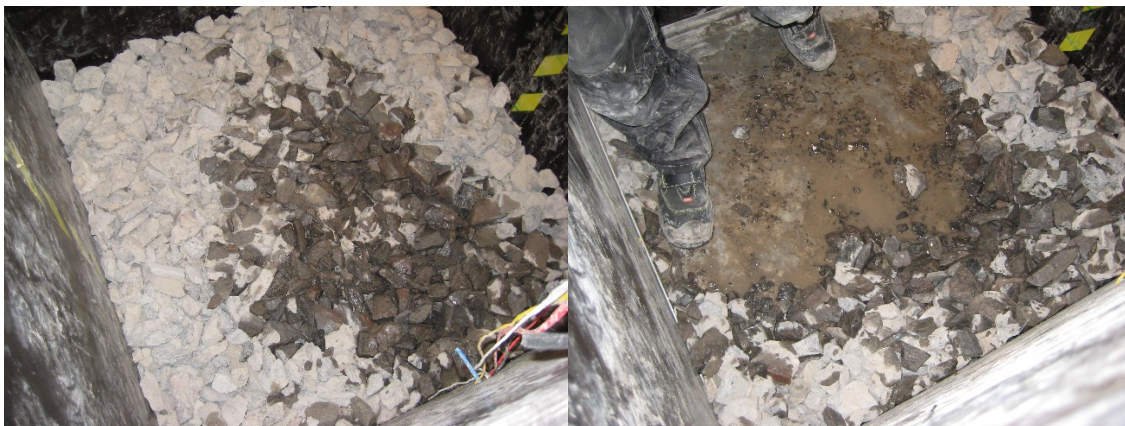
**Kuva 5.5.** Raideseppelinäytteen purku. Vasemmanpuoleinen kuva on noin 1/3 korkeudelta pohjasta lukien. Oikeanpuoleinen kuva on näytteen pohjalta. Näytteessä on selvästi havaittavissa kuivia kohtia, joissa vesihöyry ei ole virrannut.

Raideseppelinäyte purettiin testilaitteistosta viimeisten avoimella yläpinnalla tehtyjen testien jälkeen. Näyte oli selvästi kastunut yläosasta, mutta näytteen alaosassa laitteen reunoilla oli kuivia kohtia (kuva 5.5). Tämä viestii siitä, että näissä kohdissa vesihöyryä ei ole virrannut. Laitteen pohjalla altaassa oli kuitenkin vettä.

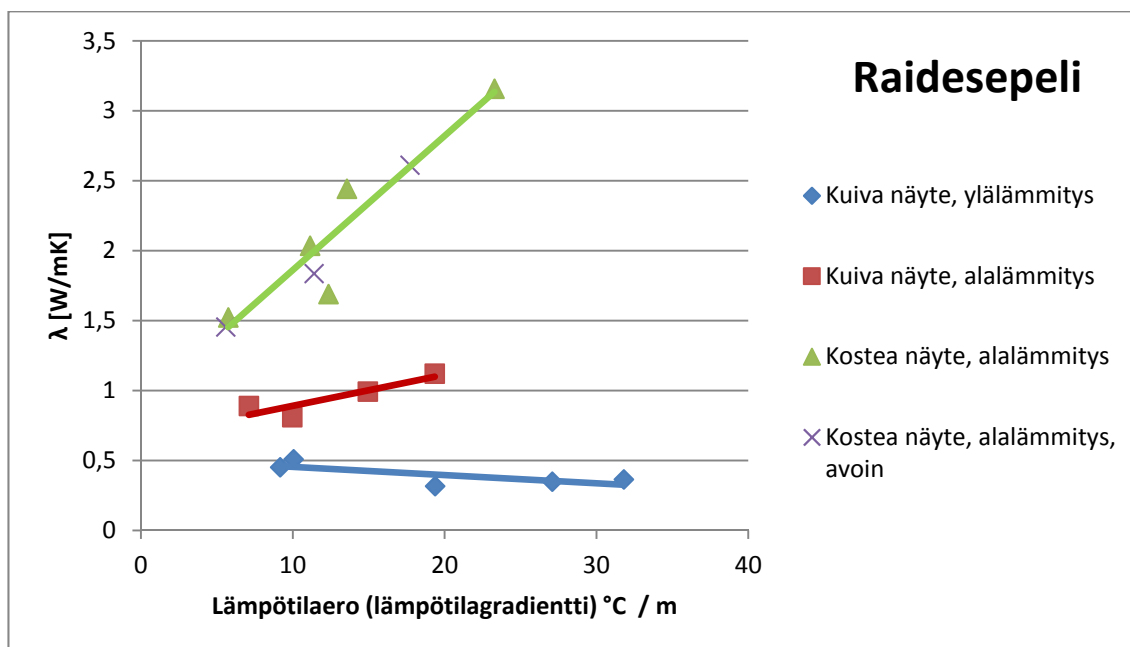
**Kuva 5.6.** Raideseppelinäytteestä testatut lämmönjohtavuudet lämpötilaeron funktiona 1,0 m korkealla näytteellä.

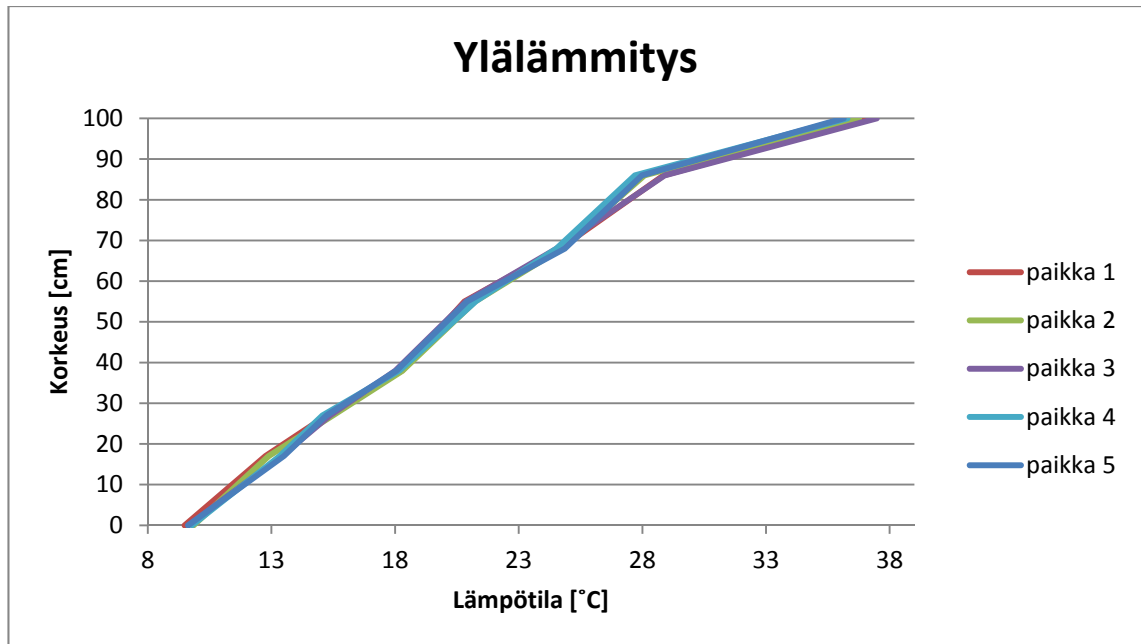
**Kuva 5.8.** Lämpötilat korkeuden suhteen ylälämmityksellä. Samalla tasolla olevissa lämpötila-antureiden lukemien välillä ei ole havaittavissa merkittäviä eroja. Pienet erot johtunevat anturien sijaintien pienestä heitosta.

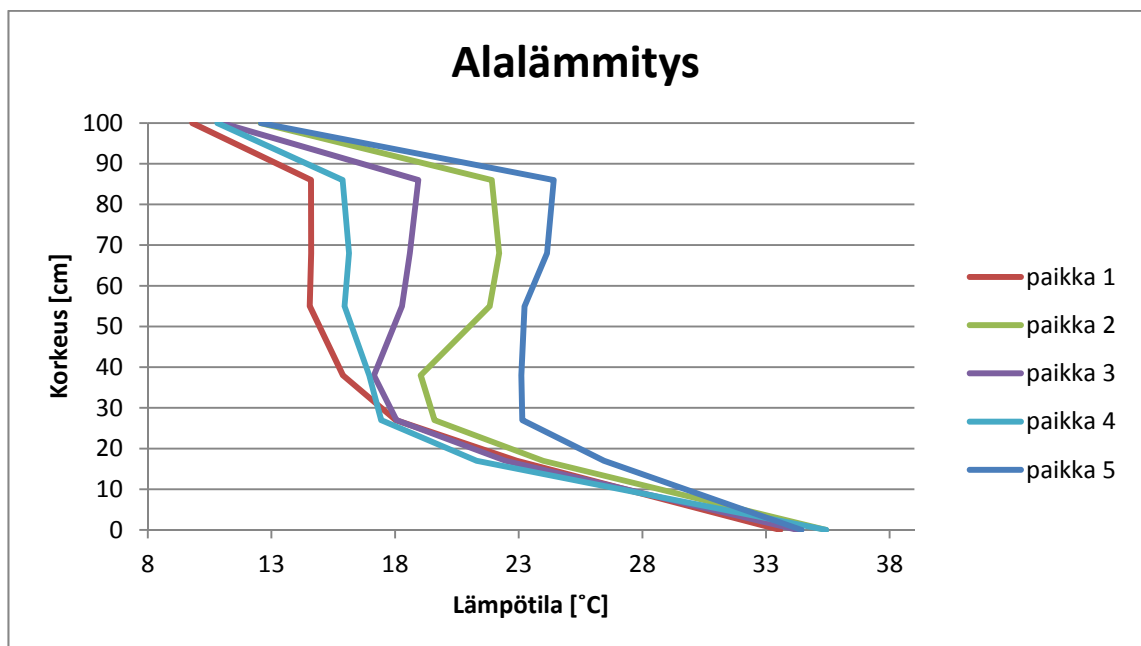
**Kuva 5.9.** Lämpötilat korkeuden suhteen konvektiotilanteessa. Kostealla raideseipelillä konvektio oli voimakasta ja samalla tasolla lämpötilat poikkeavat merkittävästi toisistaan. Paikka 3 on näytteen keskeltä ja muut ovat nurkkapisteitä.

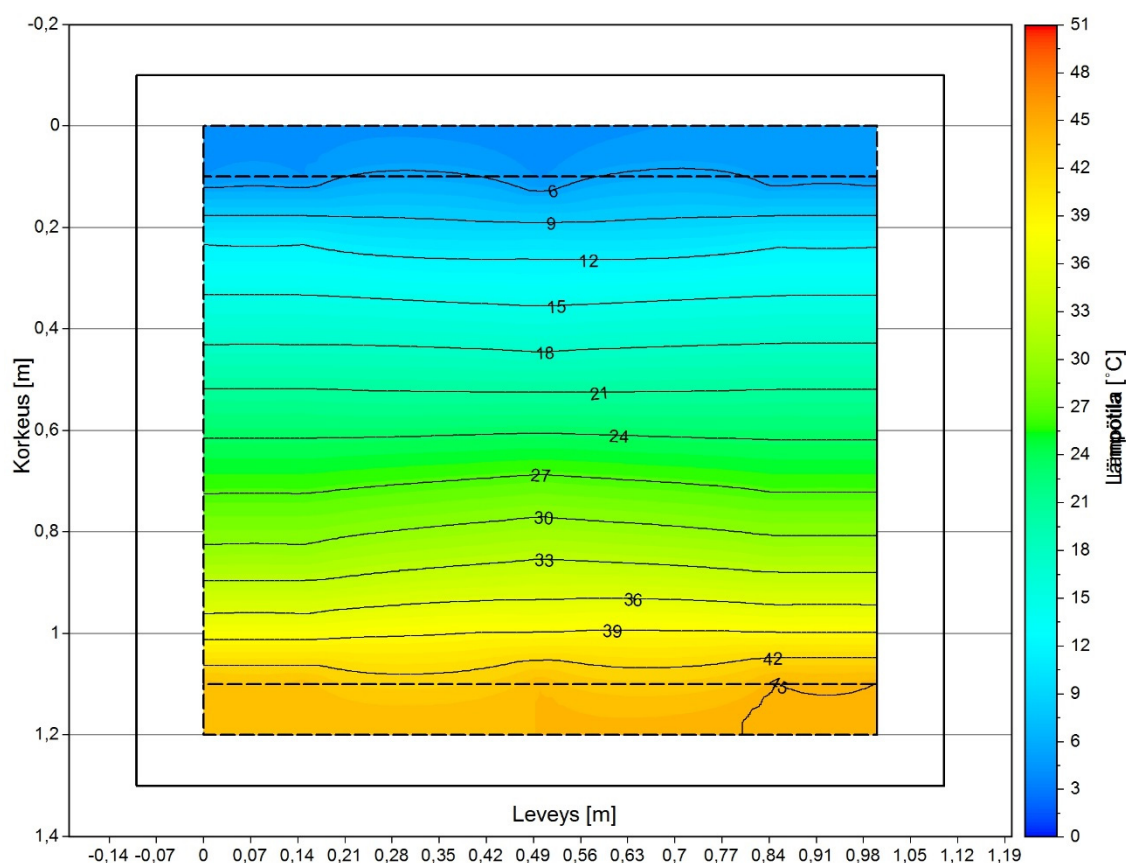
**Kuva 5.10.** 5/16 mm kalliomurskeen lämpötilajakauma ja isotermit  $40^{\circ}\text{C}$  lämpötilaerolla alalämmitystilanteessa. Isotermeissä on havaittavissa pientä taivutusta keskellä, mutta tilanne muistuttaa kuitenkin johtumistilannetta.

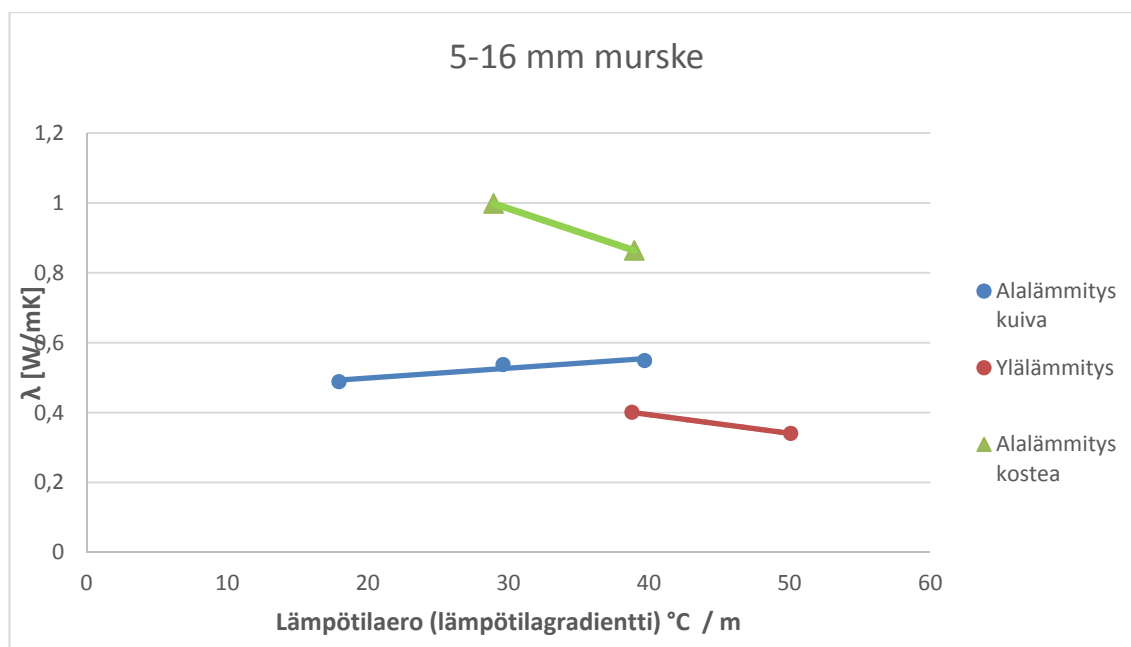
**Kuva 5.11.** Mitatut lämmönjohtavuudet 5/16 mm kalliomurskeelle

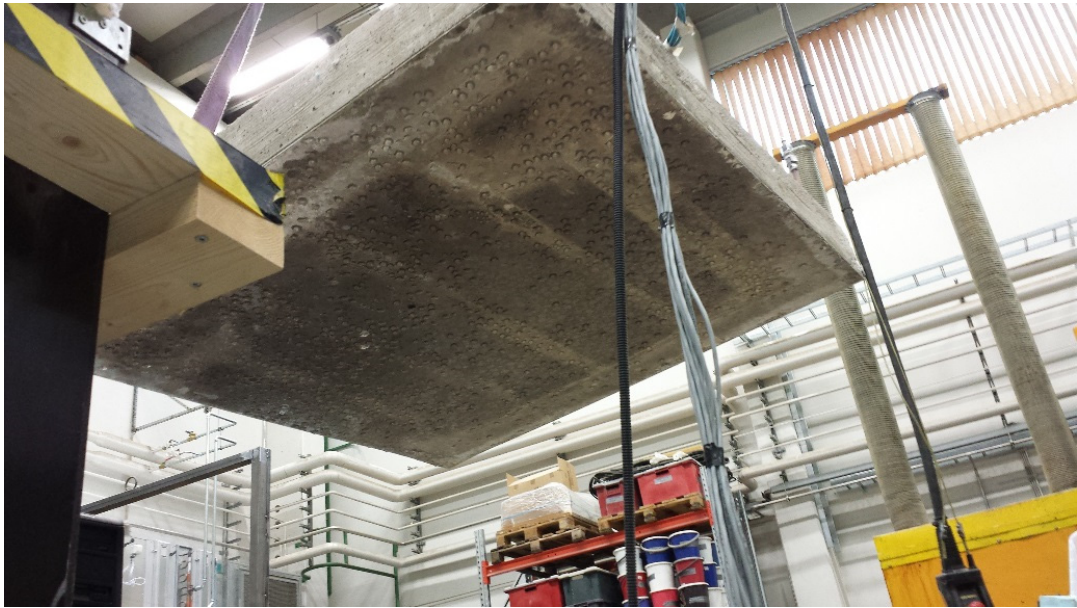
*Kuva 5.12. Ylälaattaan tiivistyneet vesipisarat. Ylälaatan alapinnassa oli selvästi nähtävissä tiivistyneitä vesipisaroita purettaessa 5/16 mm kalliomurskenäytettä.*

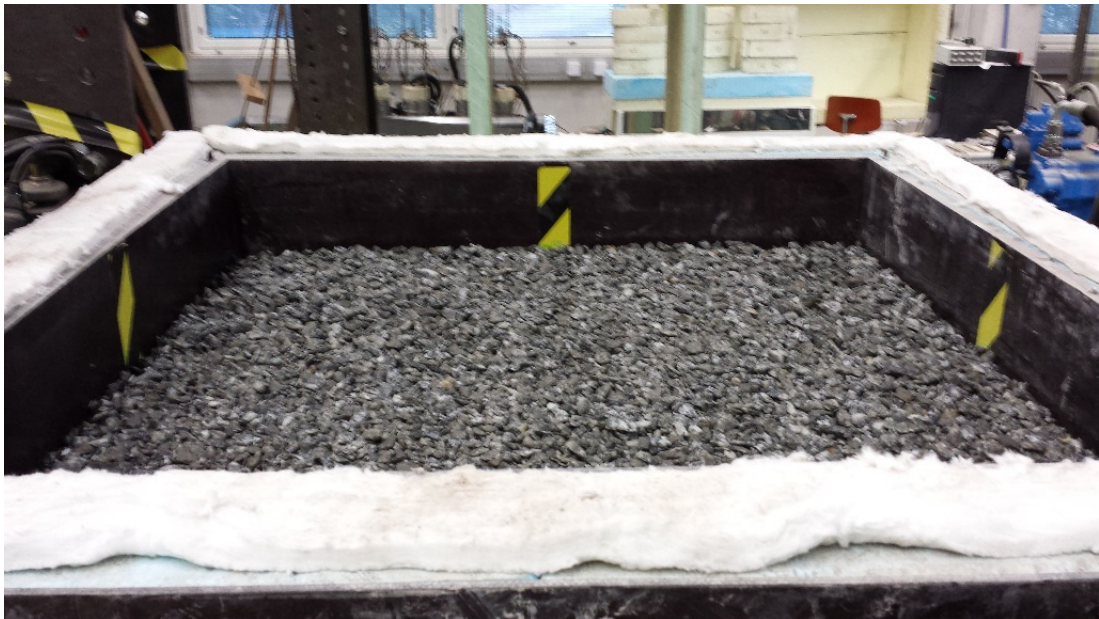
*Kuva 5.13. Kalliomurskenäytteen kostea yläpinta testien jälkeen. Kun konvektiolaite avattiin, oli 5/16 mm näytteen yläpinta selvästi kostunut.*

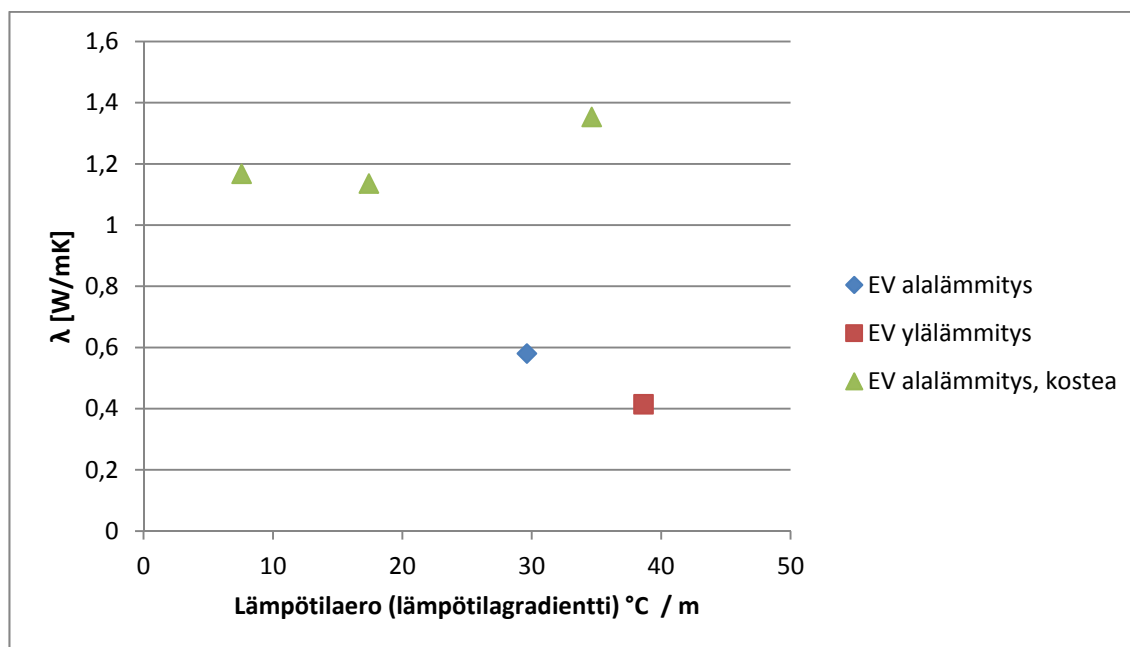
**Kuva 5.15.** EV-materiaalille tehtyjen testien yhteenveto.

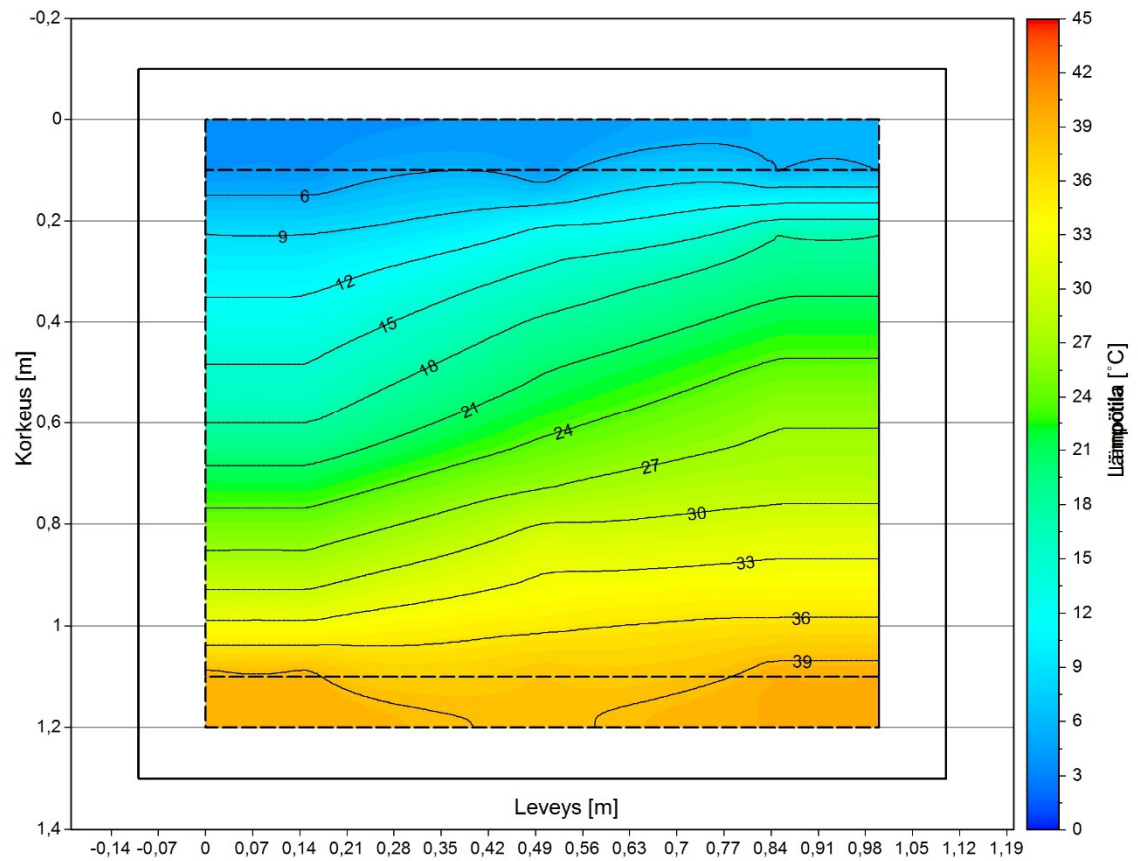
**Kuva 5.16.** Kostean EV-näytteen konvektiotilanne  $35^{\circ}\text{C}$  lämpötilaerolla. Lämpö selvästi nousee toista reunaa ylös. Taitteet reunojen lähellä johtuvat approksimaatiosta.

5/16 mm kalliomurskenäytteeseen. Käytettävä vesimäärä on kuitenkin ollut lähes sama. Taulukossa 5.13 on esitetty kostean tilan tulokset, jotka poikkeavat selvästi aiemmista tilanteista. Myös kuvat 5.16 ja 5.17 kertovat selvästi siitä, että näytteessä tapahtuu konvektiota. Tehollinen lämmönjohtavuus on jokaisessa testiajossa melkein kolminkertainen verrattuna tilanteeseen ilman konvektiota. Myös EV-materiaalin kohdalla on havaittavissa, että viimeisen testin lämmönjohtavuus on korkeampi verrattuna aiempiin. Osittain kyseessä lienee mittausvirhe, sillä virheet korostuvat pienillä lämpötilaeroilla, mutta toisaalta asia on myös selitettävissä massan hitaudella.

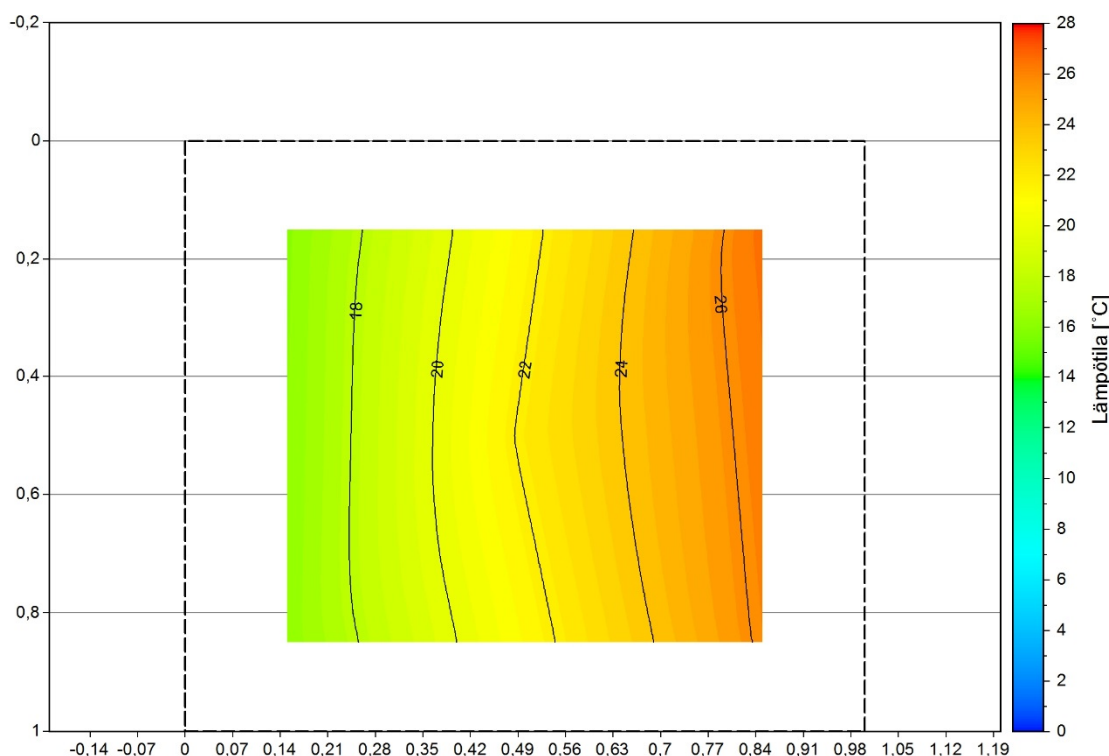
**Kuva 5.17.** Kostean EV-näytteen konvektiotilanne 35 °C lämpötilaerolla ylhäältä päin katsottuna. Kuva on noin puolivälistä näytteen korkeutta. Lämpötilaerot sivujen välillä ovat selvästi havaittavissa.
