JUHA LATVALA  
KONVEKTIIVINEN LÄMMÖNSIIRTYMINEN RATAPENKEREESSÄ  
Diplomityö

**LATVALA, JUHA:** Convective heat transfer in railway embankment

Master of Science Thesis, 127 pages

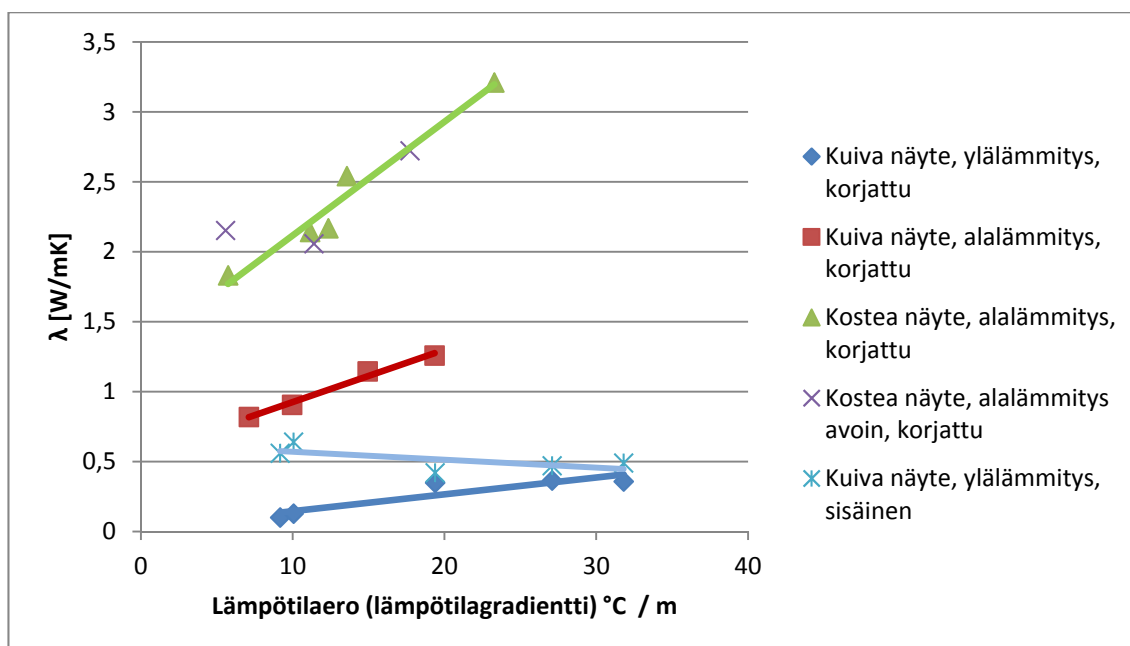
**Kuva 5.18.** Raidesepelinäytteen lämpöhävikkilaskelmalla korjatut lämmönjohtavuudet lämpötilaeron funktiona 1,0 m korkealla näytteellä.

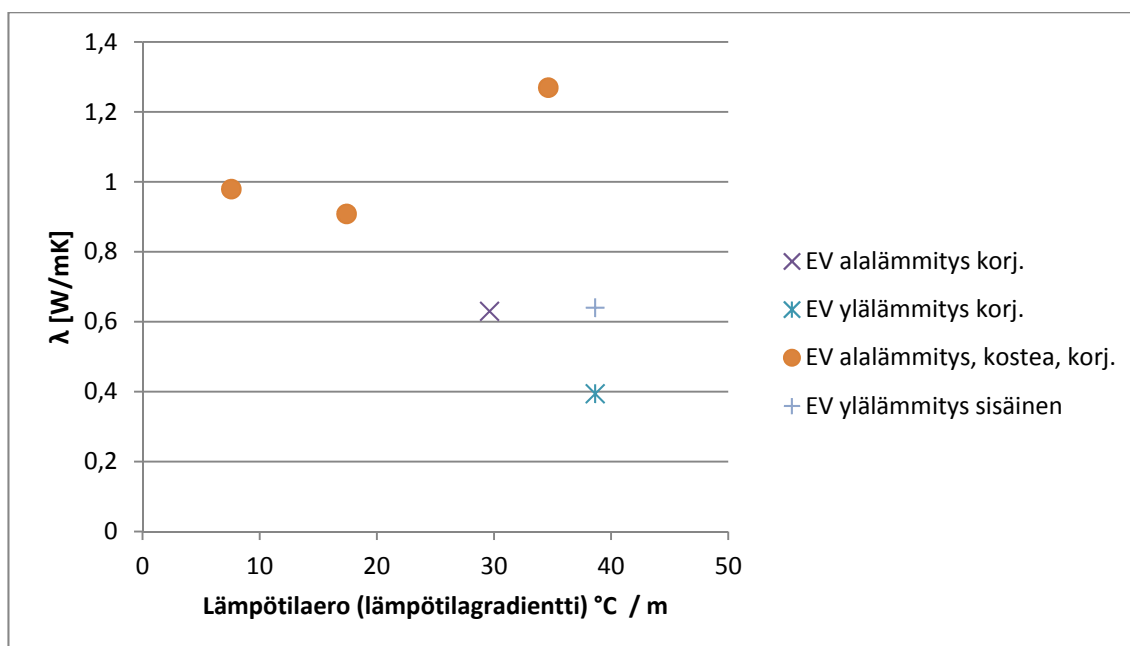
**Kuva 5.20.** EV-materiaalille lämpöhävikkilaskelman avulla korjatut tulokset sekä näytteen sisäinen lämmönjohtavuus.

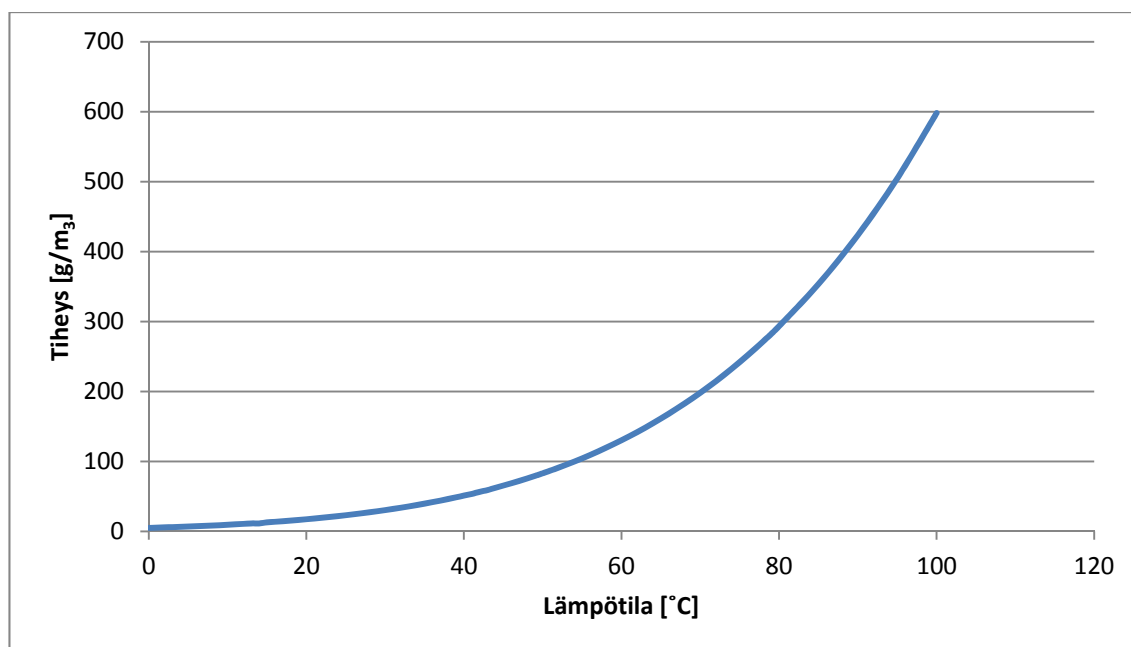
*Kuva 5.21. Kylläisen vesihöyryn tiheys lämpötilan funktiona.*

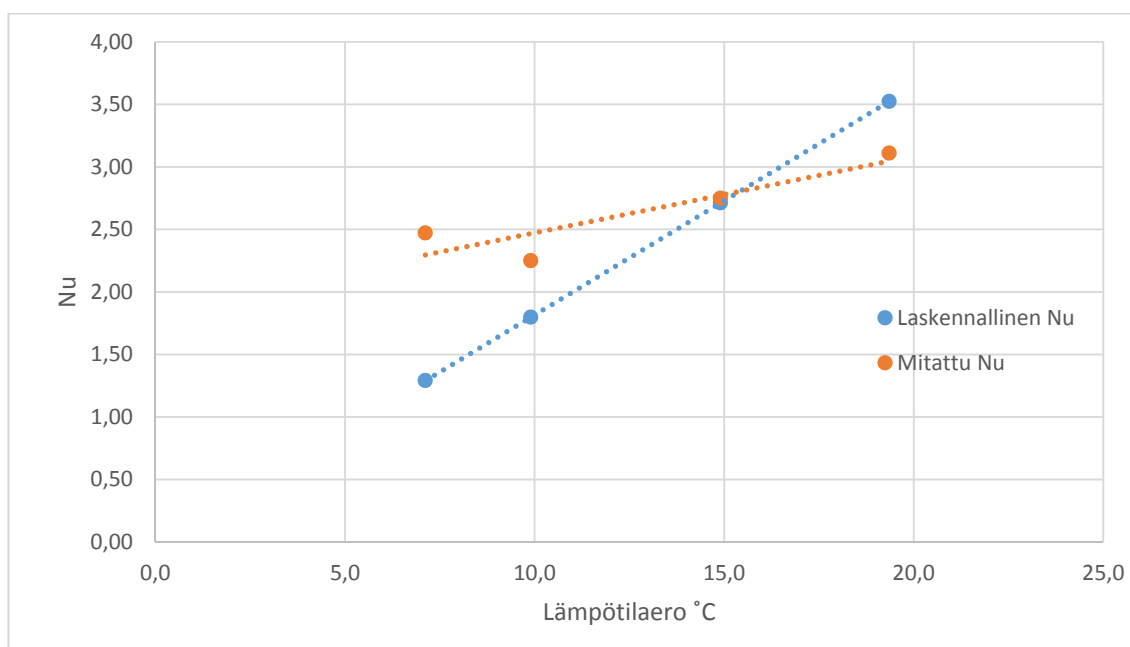
**Kuva 5.22.** Mitattu ja laskettu Nusseltin luku kuivalla raidesepelillä. Laskennassa on käytetty korjaamatonta lämmönjohtavuutta. Kuvassa on käytetty suoraan mitattua lämmönjohtavuutta 0,36 W/mK.

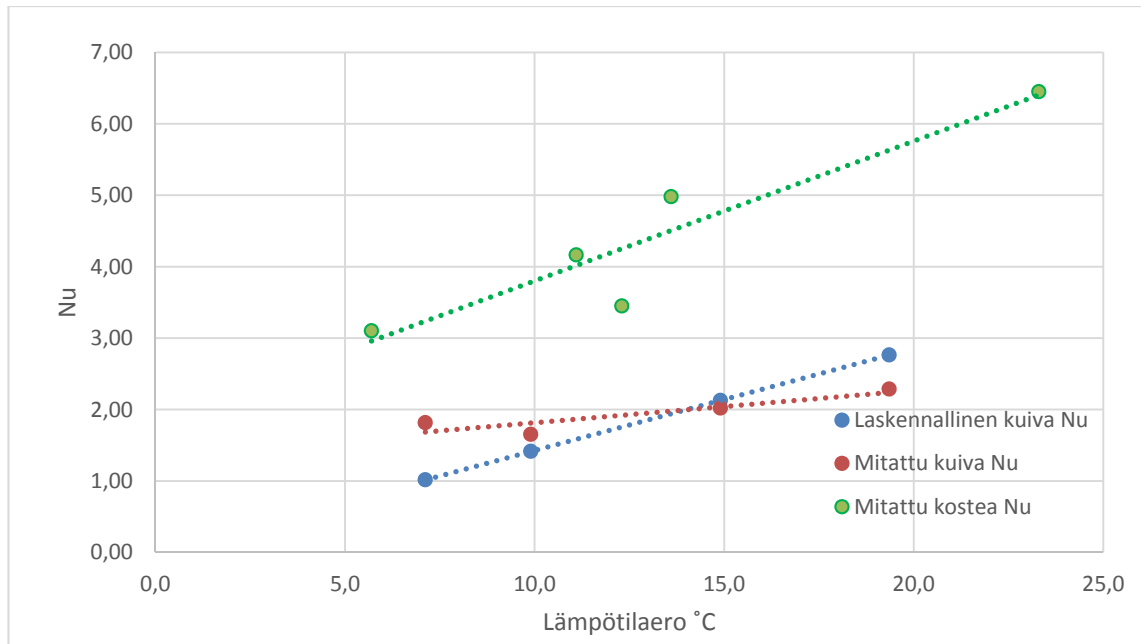
**Kuva 5.24.** Nusseltin luvut lämpötilaeron suhteen raidesepeissä. Kuvaan on piirretty myös kostean tilanteen testin tulokset. Nusseltin luvut on laskettu käyttäen sisäistä lämmönjohtavuutta  $0,49 \text{ W/mK}$ .

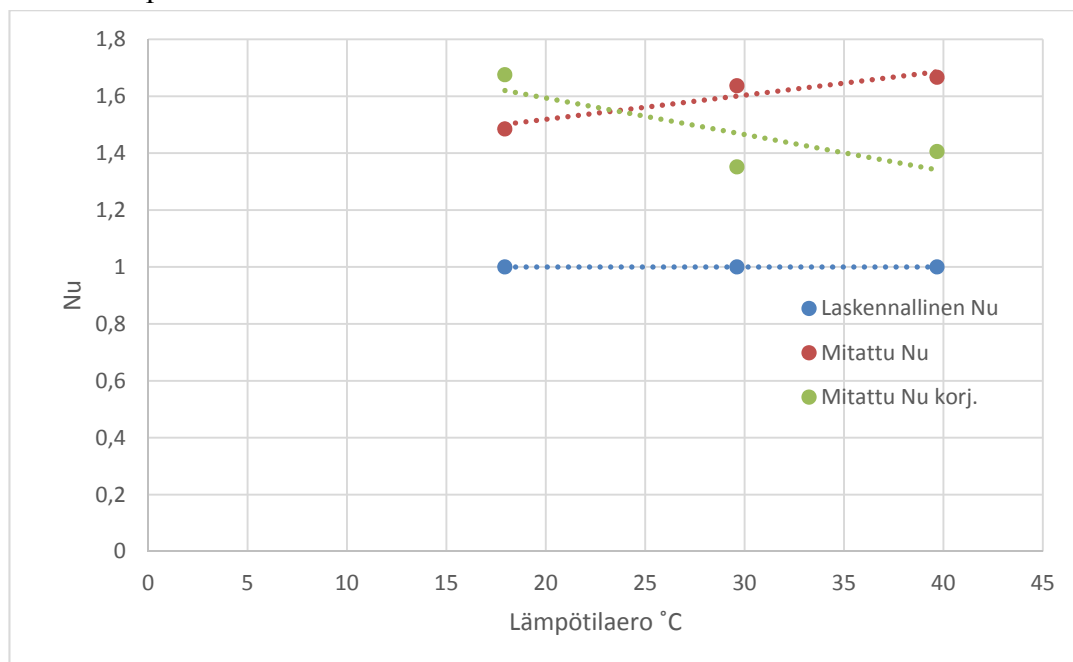
**Kuva 5.25.** Laskettu ja mitattu Nusseltin luku 5/16 mm kalliomurskeelle. Kuvassa on myös korjatuilla arvoilla laskettu versio. Nusseltin luvun määritelmän takia Nu on aina vähintään yksi.

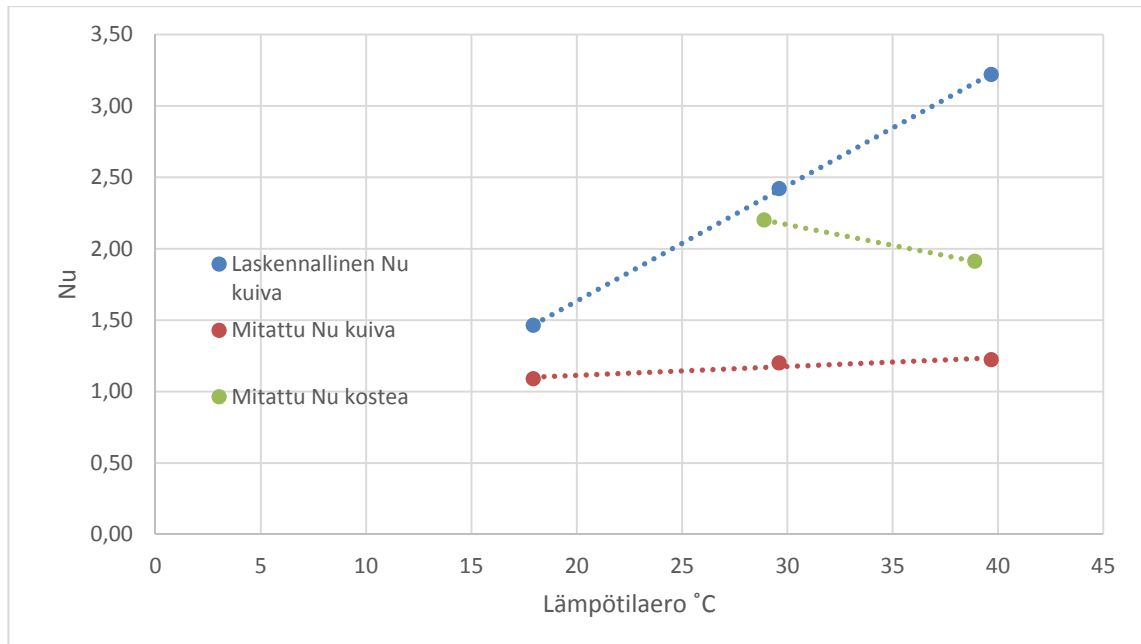
**Kuva 5.27.** Nusseltin luvut 5/16 mm kalliomurskeelle. Laskennassa on käytetty sisäistä lämmönjohtavuutta 0,45 W/mK.

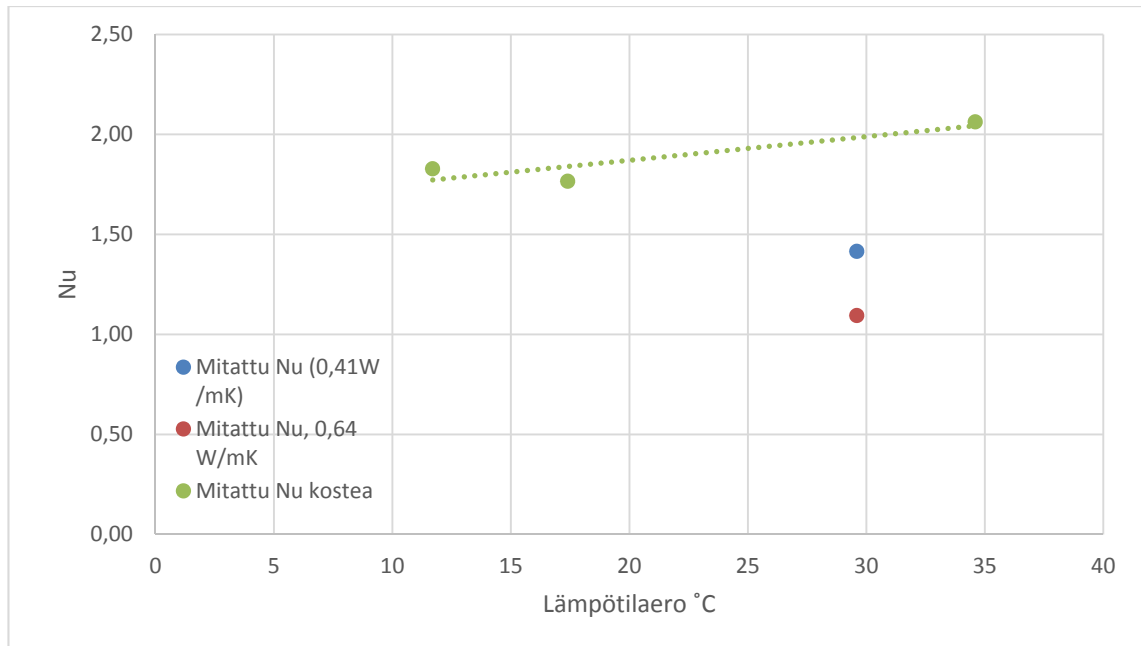
**Kuva 5.29.** EV-materiaalin Nusseltin luvut. Kuvassa on piirretty kuivan tilanteen Nu käyttäen kahta eri lämmönjohtavuutta. Sinisessä pisteessä on käytetty lämmönjohtavuutta 0,41 W/mK ja konvektiotilanteessa mitattua 0,58. Punaisessa pisteessä on käytetty lämmönjohtavuutta 0,64 W/mK ja konvektiotilanteessa 0,7 W/mK sisäistä lämmönjohtavuutta.

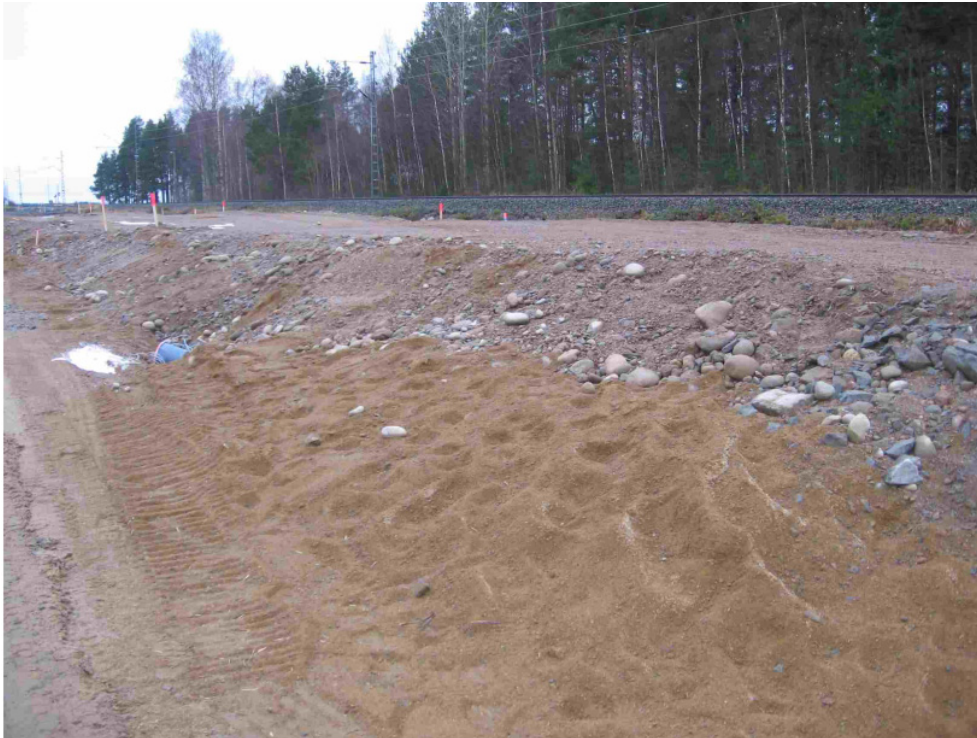
*Kuva 6.2. Hipin sorarakenne rakentamisen jälkeen syksyllä 2009.*

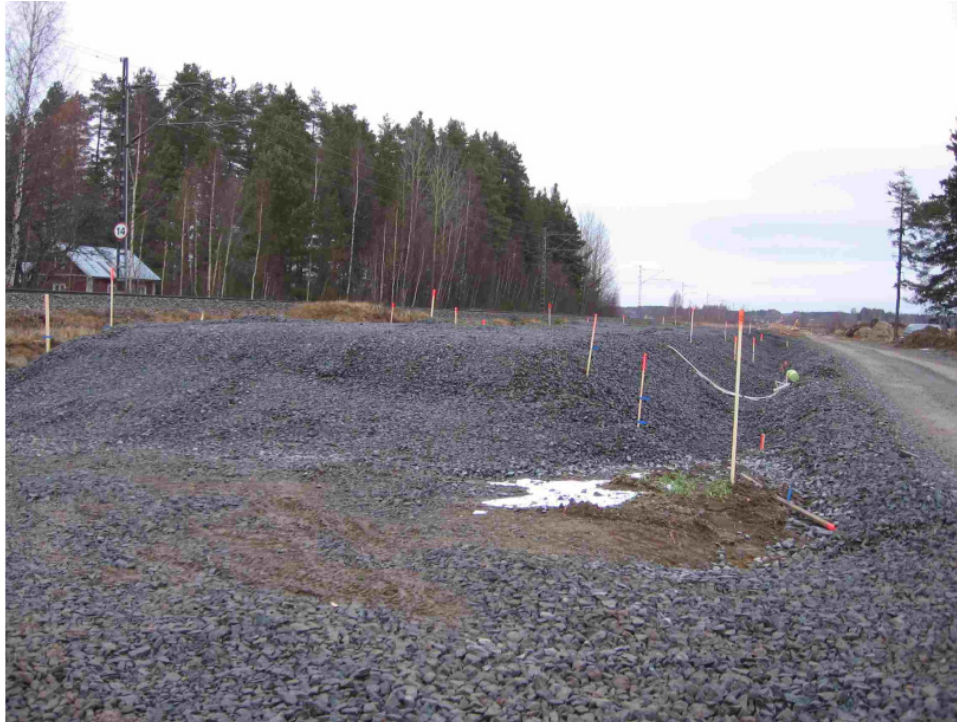
**Kuva 6.3.** Hipin kalliomurskerakenne syksyllä 2009.

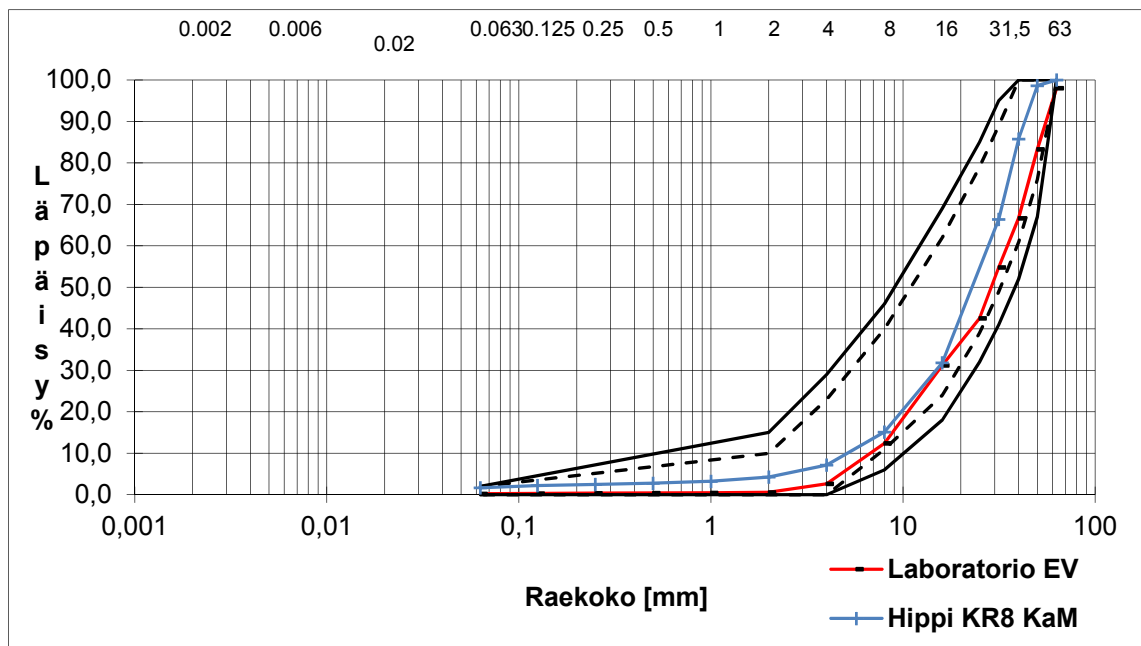
**Kuva 6.4.** Hipin koekohteessa käytetyn kalliomurskeen rakeisuuskäyrä verrattuna laboratoriotesteissä käytettyyn EV-materiaaliin.

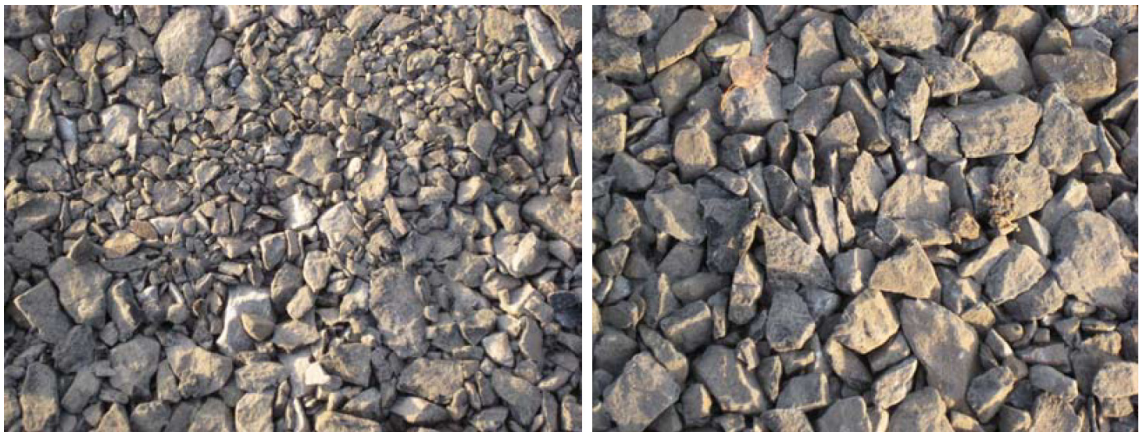
**Kuva 6.20.** Koepenkereiden rakentamisen yhteydessä kalliomurske havaittiin helposti lajittuvaksi. (Kalliainen et al. 2011)

Laboratoriossa tehtyjen tutkimusten perusteella kalliomurskeesta valmistettu EV-materiaali osoittautui melko herkäksi lajittumaan ainakin silloin, kun se oli lähellä rakeisuuskäyrän karkeaa päätä. Mikäli materiaali pääsee riittävästi lajittumaan, penkereeseen voisi mahdollisesti tulla konvektiosoluja, joissa konvektiota tapahtuu paikallisesti. Koekohteen rakentamisen yhteydessä on myös havaittu lajittumista (6.20). Koekohteessa laadunvalvonta on myös ollut todennäköisesti hyvin tarkkaa, joten toisessa kohteessa voi kalliomurskeessa esiintyä kenties enemmän vaihtelua.
